Oggetto **(MB-E-1) - Lavori di sistemazione idraulica lungo il fiume Lambro nel centro abitato di Monza in Comune di Monza (MB) - LOTTO 1**

Fase progettuale	Allegato n. A-05-00	n. dis. 42728
		Scala /
Titolo	Data	
Relazione sui beni del patrimonio culturale	Novembre 2015

**MB-E-1: Lavori di sistemazione idraulica lungo il fiume Lambro
nel centro abitato di Monza**

RELAZIONE SUI BENI DEL PATRIMONIO CULTURALE

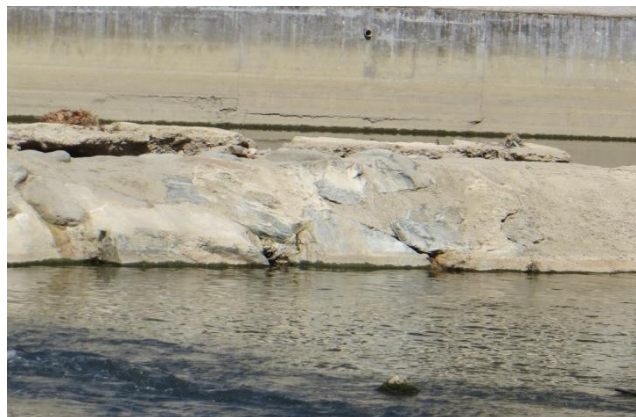
Localizzazione: derivazione del Lambretto

Descrizione analisi visiva: La traversa si compone di pietre eterogenee (prevalentemente granito) inglobate nel calcestruzzo a formare un blocco compatto.

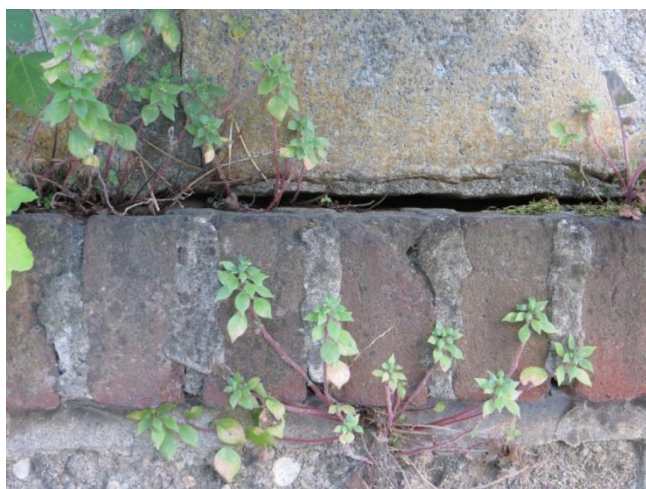
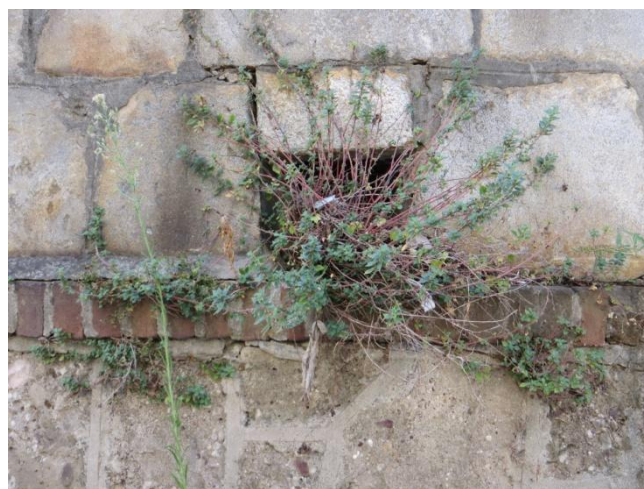
Localizzazione: via Spalto Piodo. L'argine del fiume Lambro lungo via Spalto Piodo è composto da una parte inferiore di contenimento del terreno in ceppo lombardo e dal parapetto in pietra nella parte superiore, tra loro separate da una fascia di laterizi.

Descrizione analisi visiva: La fascia centrale dell'argine, di separazione tra il ceppo lombardo e il parapetto in pietra, è composta da laterizi pieni faccia a vista e giunti di malta che fungono da legante sia tra i laterizi stessi, che tra le murature sottostante e soprastante. I mattoni godono di un buono stato di conservazione e presentano solo una lieve forma di disgregazione e deposito superficiale.

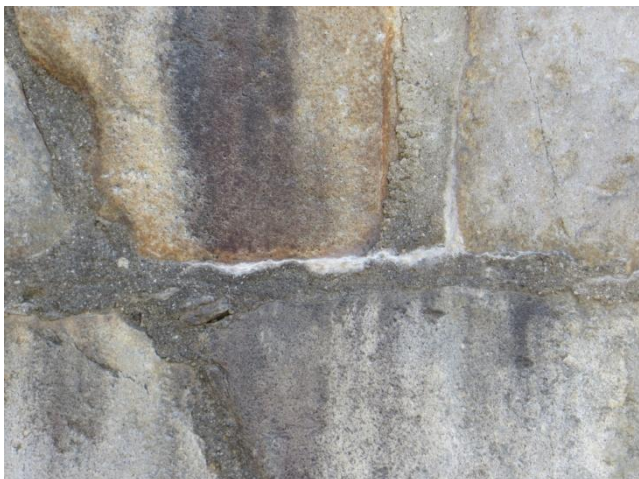
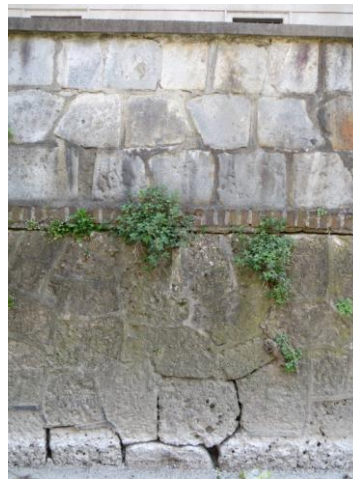
Localizzazione: via Spalto Piodo. I giunti di malta si ritrovano come legante strutturale dell'argine di via Spalto Piodo.

Descrizione analisi visiva: Nella parte inferiore legano tra loro i blocchi di ceppo lombardo, nella fascia intermedia si trova tra i laterizi, e nella parte superiore del parapetto unisce le pietre. Lo stato conservativo dei giunti di malta è vario: nei primi 12 m dell'argine (da monte/nord) i giunti sono particolarmente disgregati e in alcuni punti del tutto assenti, ciò è dovuto principalmente alla presenza di vegetazione sulla muratura; nei restanti 111 m, invece, non sono particolarmente ammalorati.

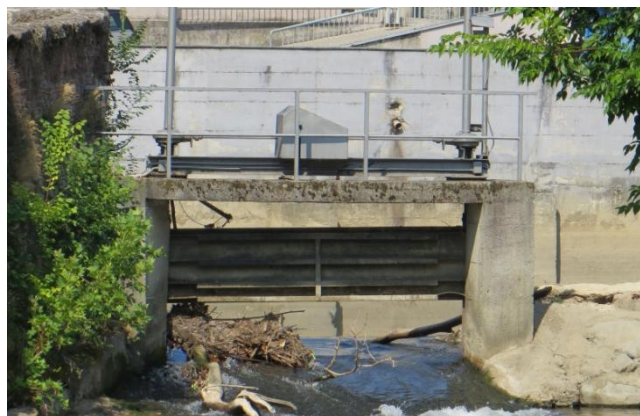
Localizzazione: derivazione del Lambretto. Meccanismo di regolazione del passaggio dell'acqua.

Descrizione analisi visiva: La struttura in cemento armato (approssimativamente lunga 5,30 m e alta 3 m) non presenta problematiche di conservazione, se non la presenza di colonizzazione biologica sulla sommità e il fronte di risalita dell'umidità alla base dovuto al contatto con l'acqua.

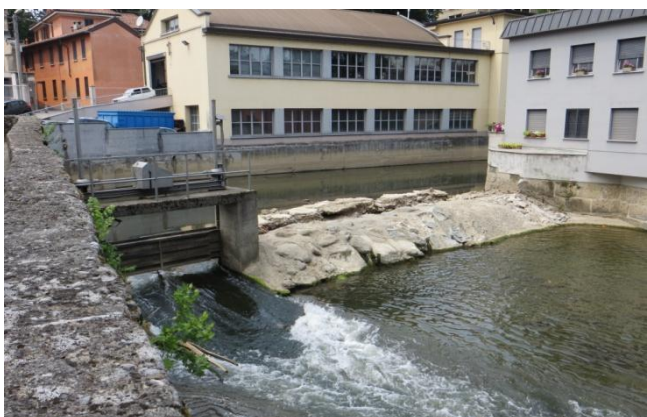
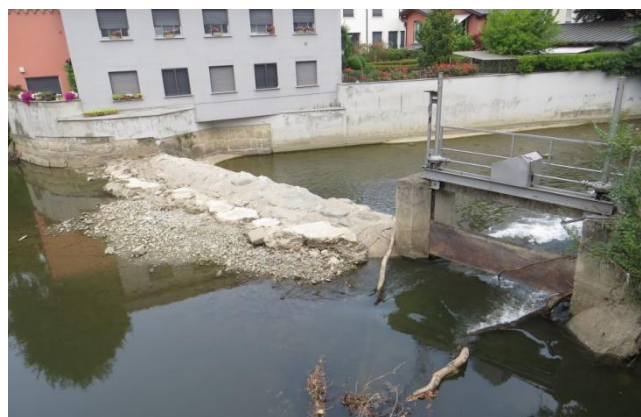
Localizzazione: derivazione del Lambretto.

Descrizione analisi visiva: La traversa di via Aliprandi è composta da una chiusa in cemento armato, la cui paratia in ferro viene regolata in base alla portata d'acqua fluviale, e da una traversa il cui calcestruzzo ha funzione legante tra i massi di pietra. La disaggregazione e decoesione del materiale ha portato alla creazione di avvallamenti a monte della traversa che hanno favorito il deposito di detriti e ciottoli trasportati dal fiume.

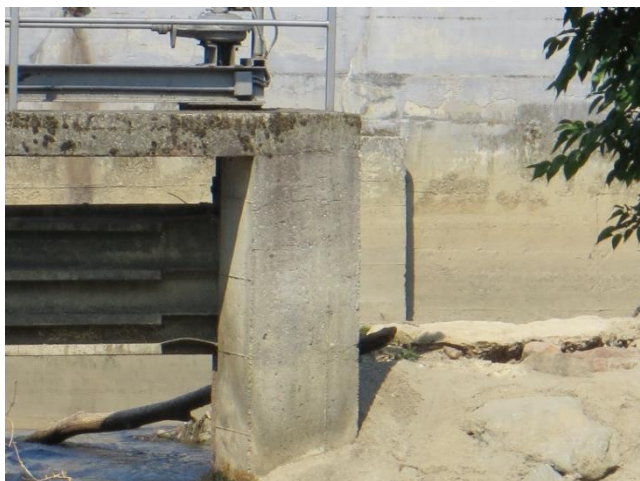
Colatura cemento armato- derivazione Lambretto

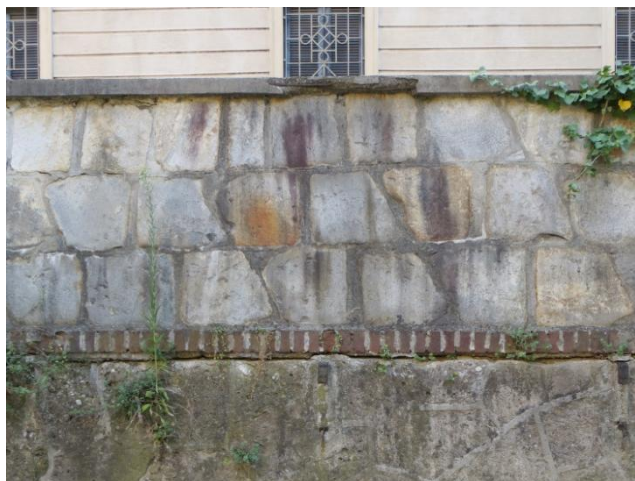
Colatura pietra - Spalto Piodo

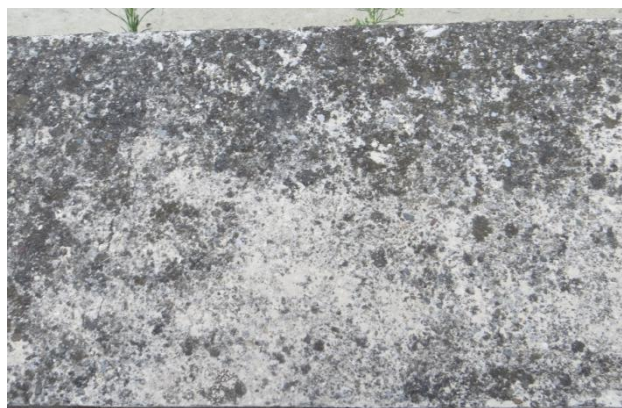
Colonizzazione biologica c.a. – Spalto Piodo

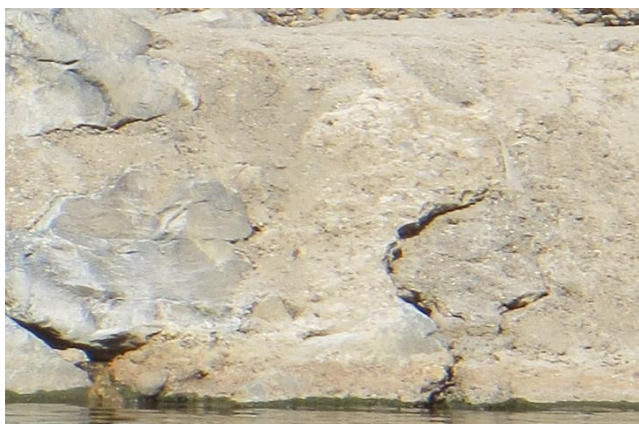
Deposito superficiale – derivazione del Lambretto

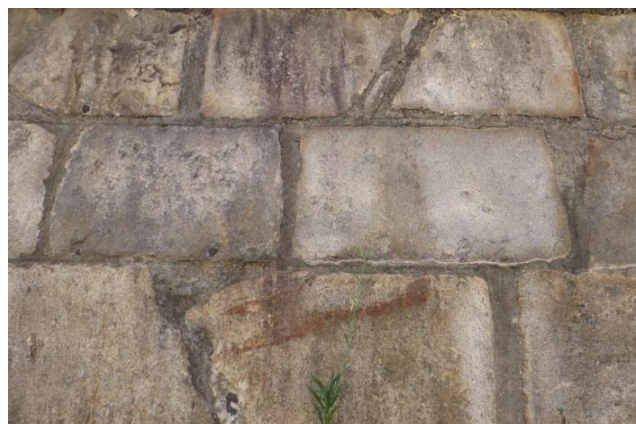
Deposito superficiale Spalto Piodo

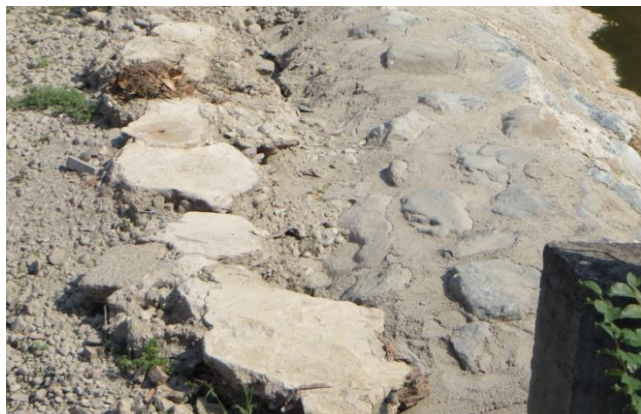
Il progressivo distacco dei granuli viene favorito dall'allargamento dei vuoti intergranulari per progressiva soluzione del cemento calcitico. Questa patologia può essere la causa di un eventuale, aumento di porosità e di un peggioramento delle caratteristiche meccaniche originarie.

Disgregazione calcestruzzo - derivazione Lambretto

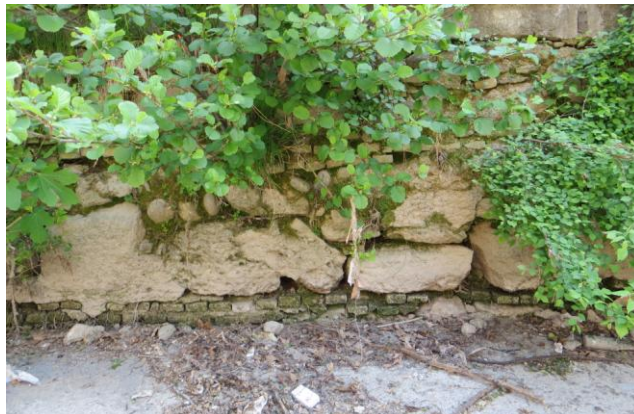
Disgregazione giunti di malta - Spalto Piodo

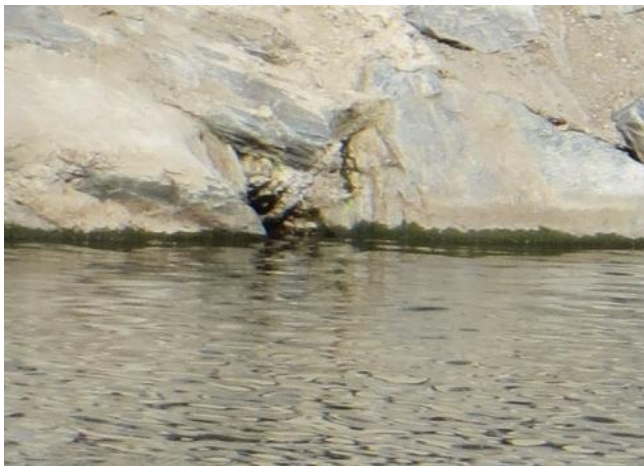
Patina biologica – derivazione del Lambretto

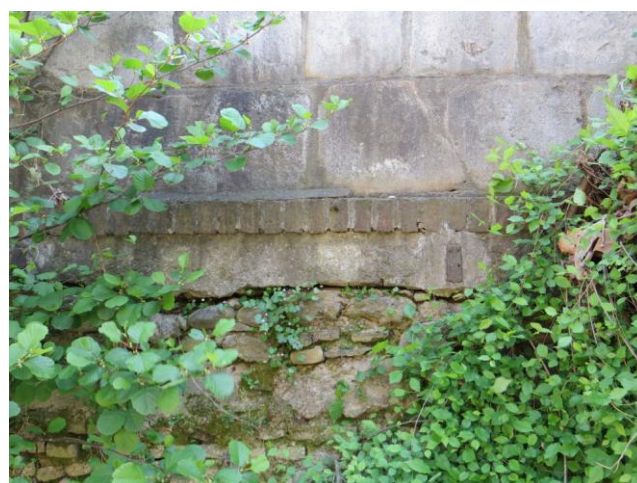
Presenza di vegetazione - Spalto Piodo

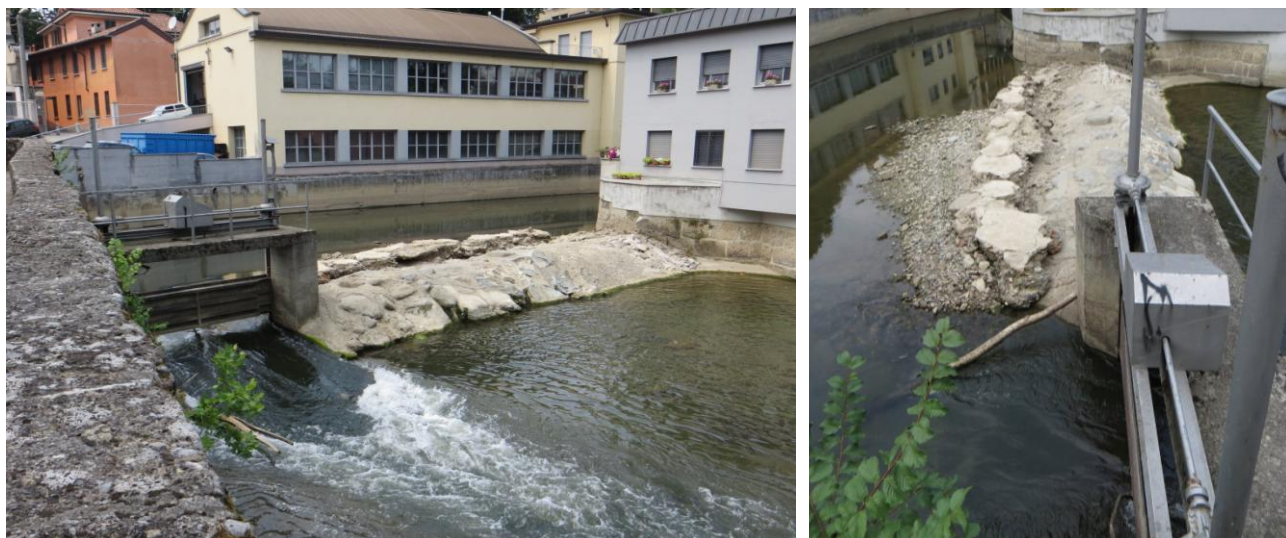
La traversa di via Aliprandi è composta da una chiusa in cemento armato, la cui paratia in ferro viene regolata in base alla portata d'acqua fluviale, e da una traversa il cui calcestruzzo ha funzione legante tra i massi di pietra.

Il meccanismo per il regolamento del flusso delle acque si trova in un buono stato conservativo; la funzionalità viene ridotta solo in caso di presenza di grossi detriti che ostruiscono il passaggio. Tale problematica viene risolta con costante monitoraggio e manutenzione del meccanismo.

La traversa, invece, presenta zone decoese e disgregate a monte, che hanno favorito il deposito di detriti e ciottoli trasportati dal fiume. Probabilmente la struttura originaria in calcestruzzo comprendeva anche la parte che ora è decoesa, la quale deve aver ceduto sotto la spinta delle acque, spostandosi dalla sede iniziale e disgregandosi ulteriormente.

In corrispondenza della derivazione del Lambretto è previsto un intervento di riposizionamento dei blocchi di calcestruzzo e pietre, misto a ciottoli, decoesi rispetto alla struttura della traversa che si trovano a monte e a valle dello scivolo. E' previsto inoltre il taglio della vegetazione infestante e l'asportazione di materiale ghiaioso e ciottoloso depositatosi a valle della traversa fino al ponte di via Annoni. (tavola F-01-00)

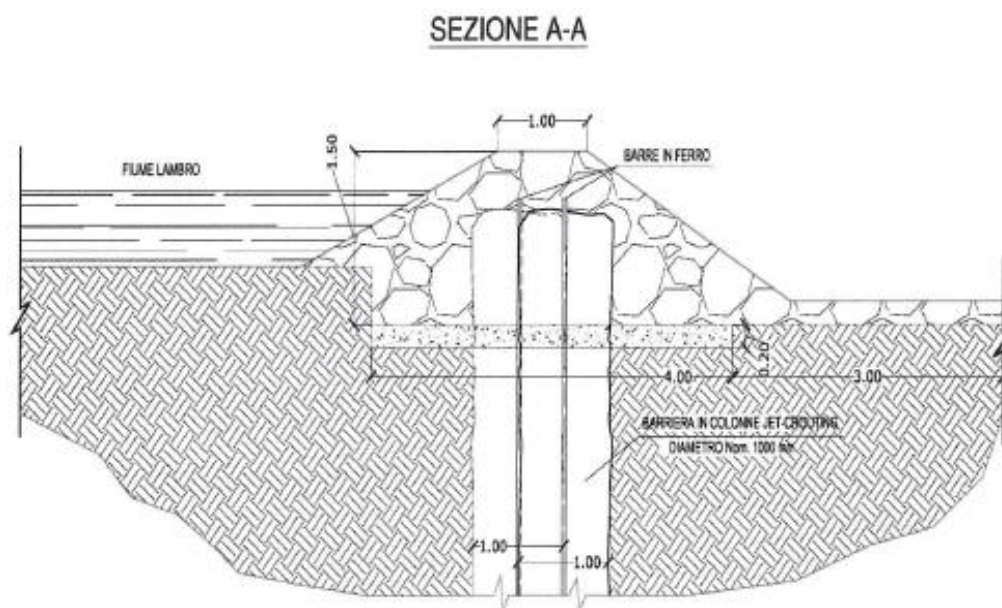
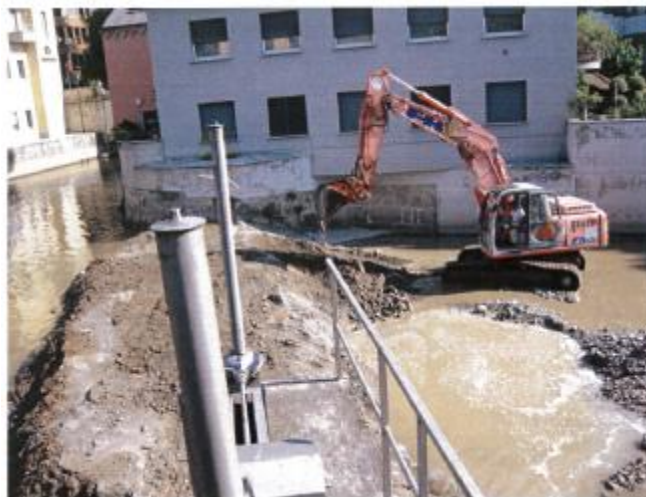
Traversa di via Aliprandi - Opere di jet-grounding, 2013

L'ultimo intervento di consolidamento alla traversa è stato effettuato nel 2013 e si è trattato di esecuzione di opere di jet grounding, come visibile nella seguente documentazione:

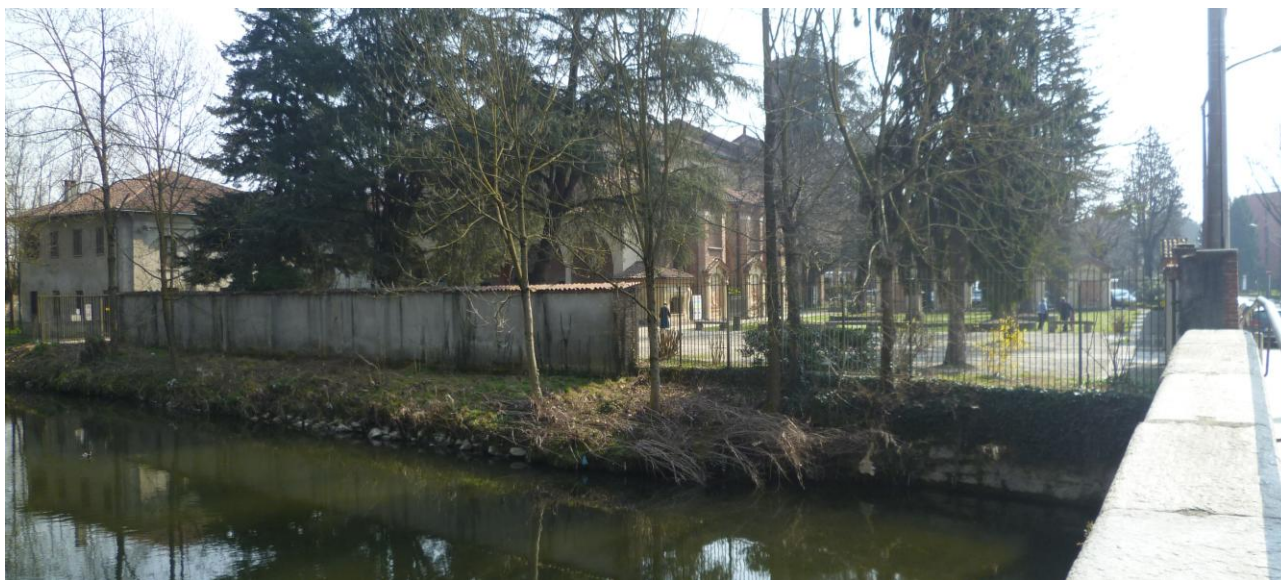
Vista dal ponte di via Montecassino del muro spondale esistente posto a difesa della Basilica delle Grazie

Occorre pertanto ripristinare la continuità del muro spondale al fine di garantire un'efficace protezione idraulica del Santuario e delle aree circostanti, poiché attualmente l'acqua che fuoriesce in sinistra idraulica (come accaduto durante il recente evento di piena del novembre 2014) oltre ad occupare il piazzale antistante la Basilica scorre lungo le vie Montecassino, Annoni e Toti recando notevoli disagi e allagamenti alla città (tavole C-01-00 e C-02-00).

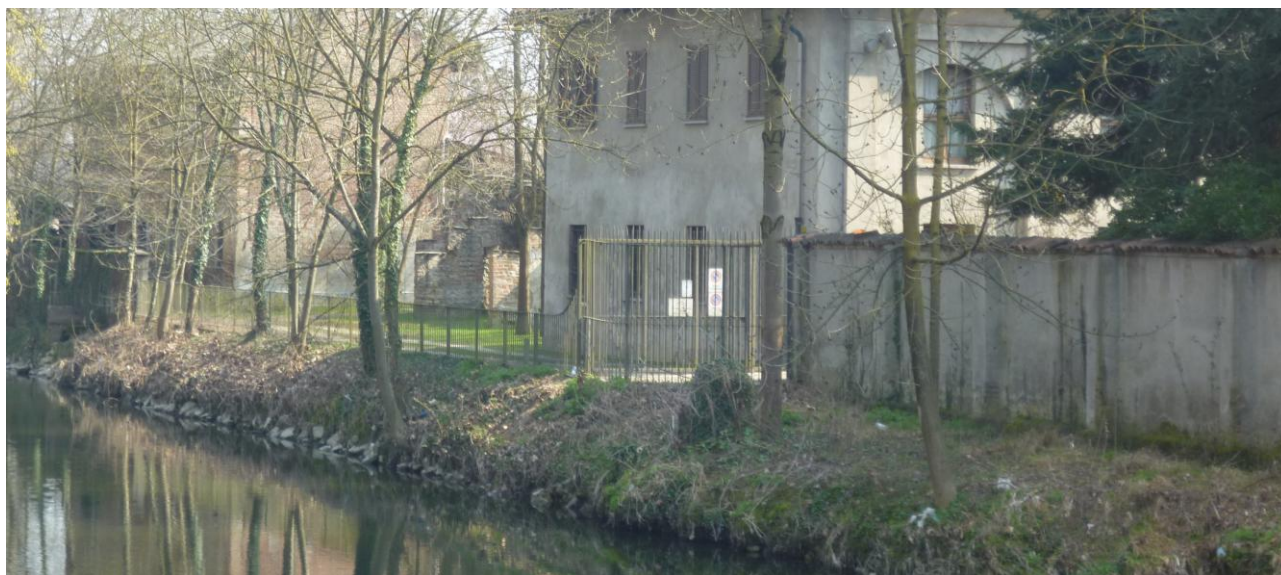
Vista dalla sponda destra del muro spondale esistente posto a difesa della Basilica delle Grazie e della cancellata che interrompe la continuità del muro stesso
