**Foto dell'intervento 2° tratto in sponda orografica destra nel Comune di Pieve Emanuele**

**Foto dell'intervento 1° tratto in sponda orografica sinistra a valle ponte S.P. N.28**

**nel Comune di Locate Triulzi località Moro di Locate**

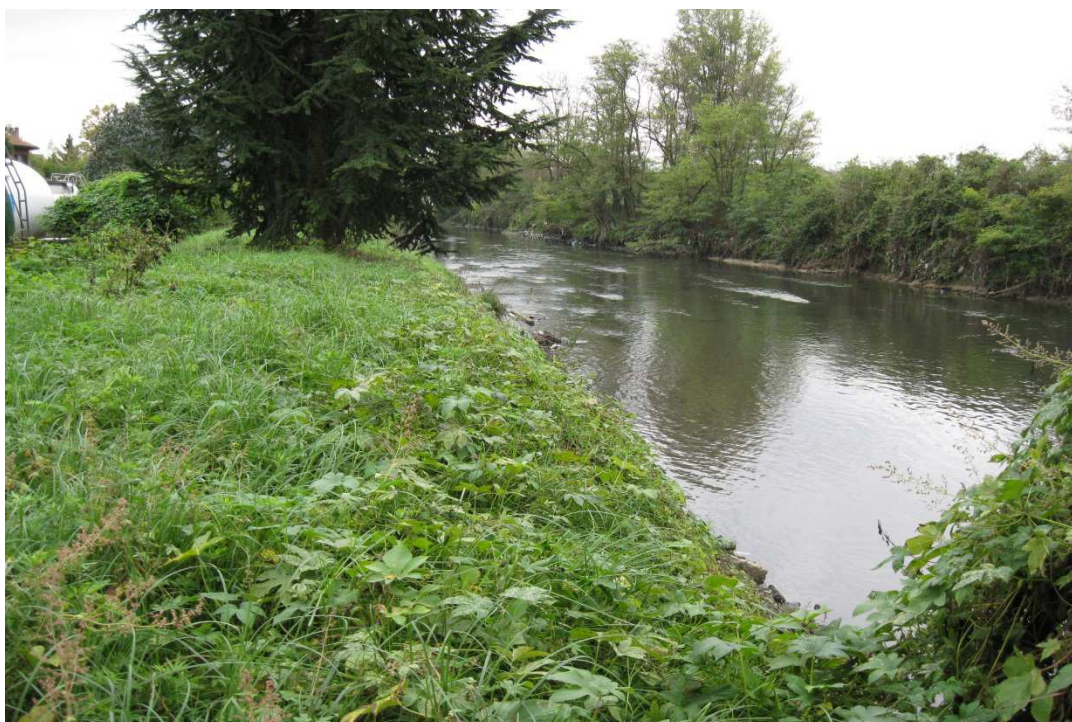
Tratto in sponda sinistra

**tratto in sponda orografica sinistra ( in dx foto), valle>monte, risagomatura difesa spondale**
