# **INTERVENTI DI MANUTENZIONE STRAORDINARIA DELLE CONCHE DI NAVIGAZIONE DELL' AREA CREMONESE**

**Manutenzione straordinaria del ponte annesso alla  
conca di accesso al Porto di Cremona**

## **PROGETTO ESECUTIVO**

**Relazione descrittiva  
generale**

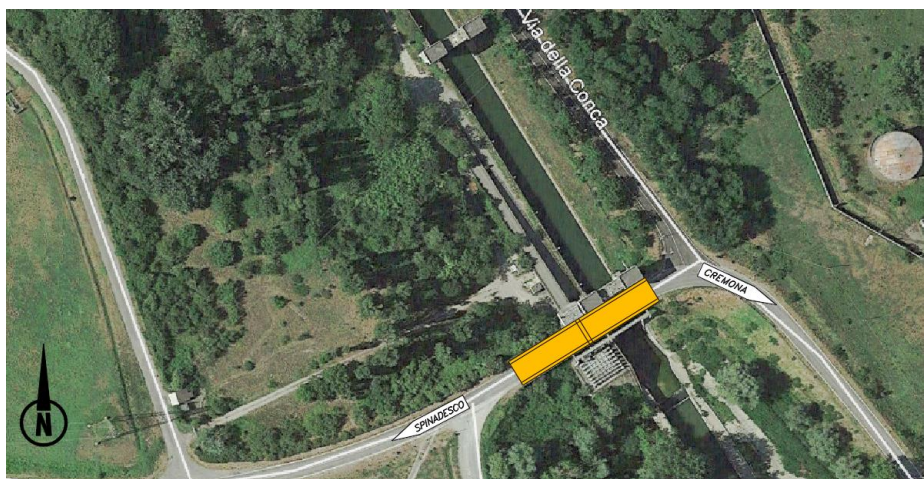
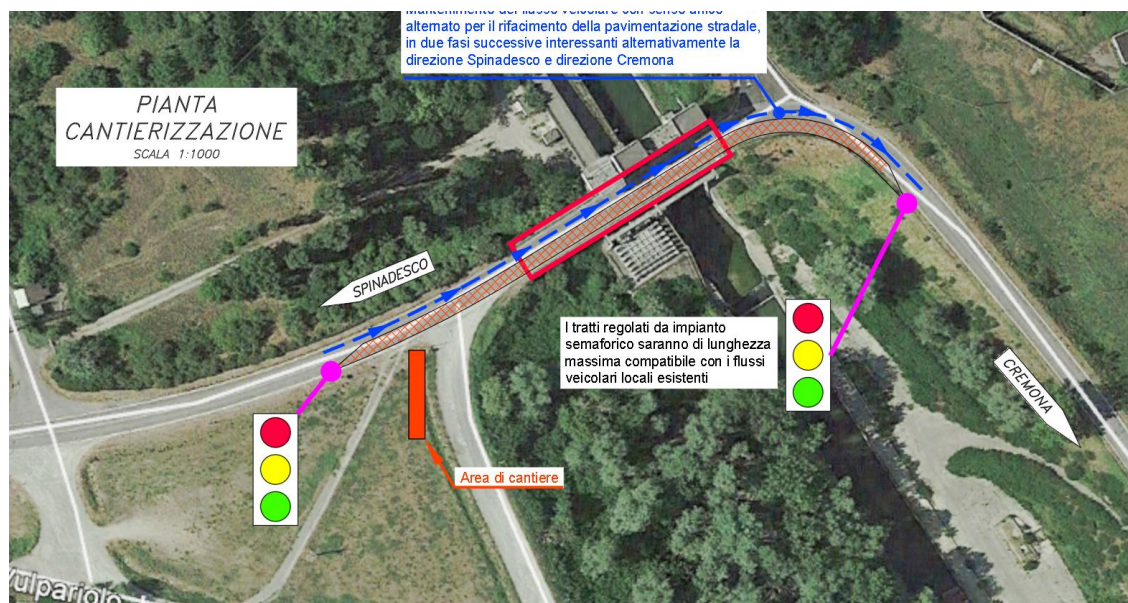
L'opera è stata oggetto di un accurato rilievo dei parametri geometrici e delle difettosità visibili relativamente all'impalcato in c.a..
