INTERVENTI DI MANUTENZIONE STRAORDINARIA DELLE
CONCHE DI NAVIGAZIONE DELL' AREA CREMONESE

Manutenzione straordinaria del ponte annesso alla
conca di accesso al Porto di Cremona

PROGETTO ESECUTIVO

Difettosità rilevate

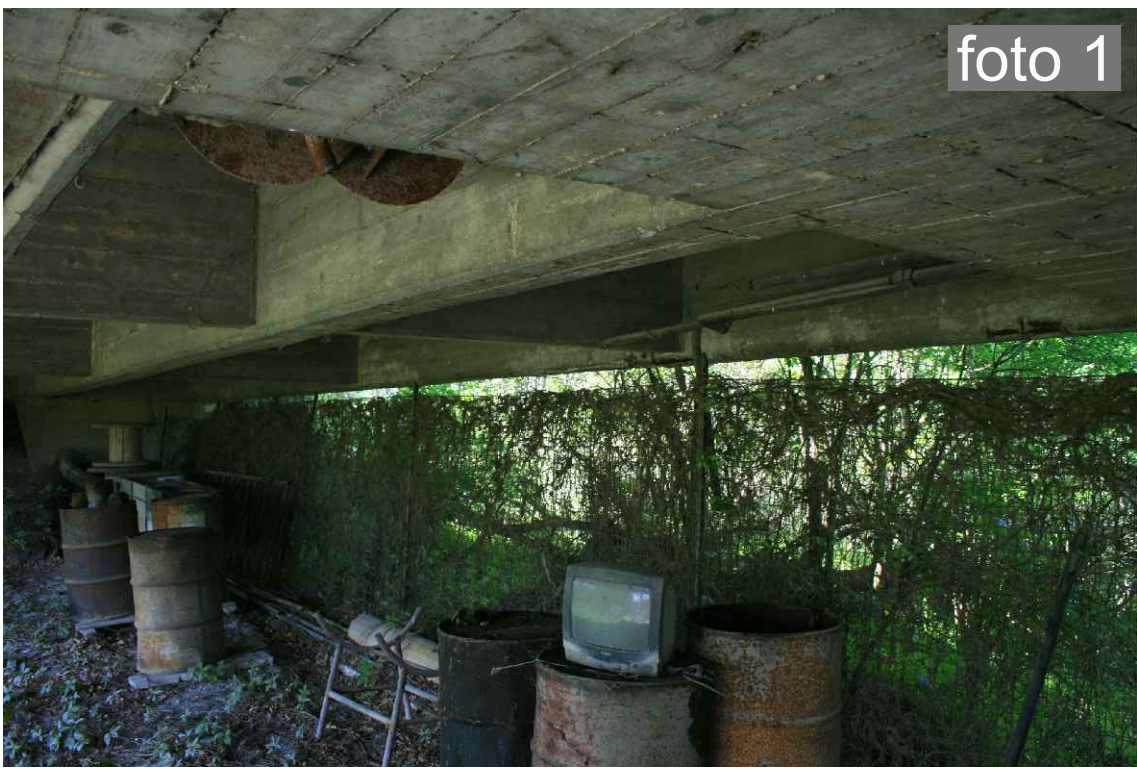
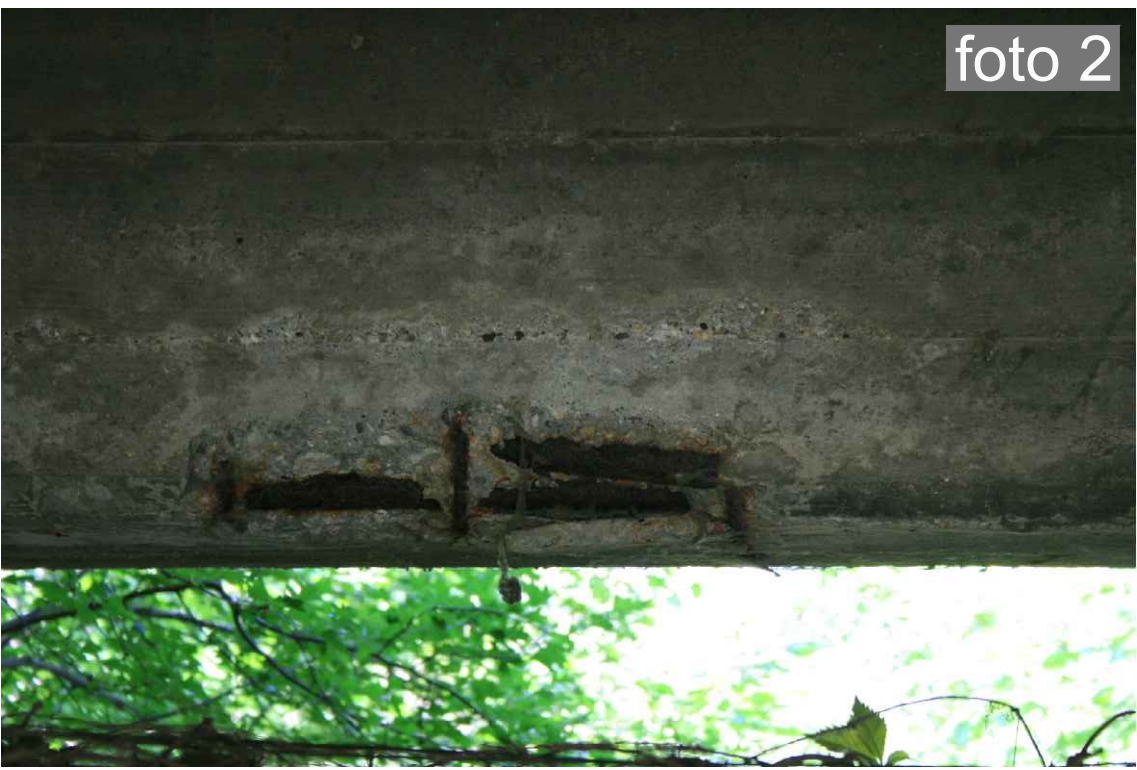
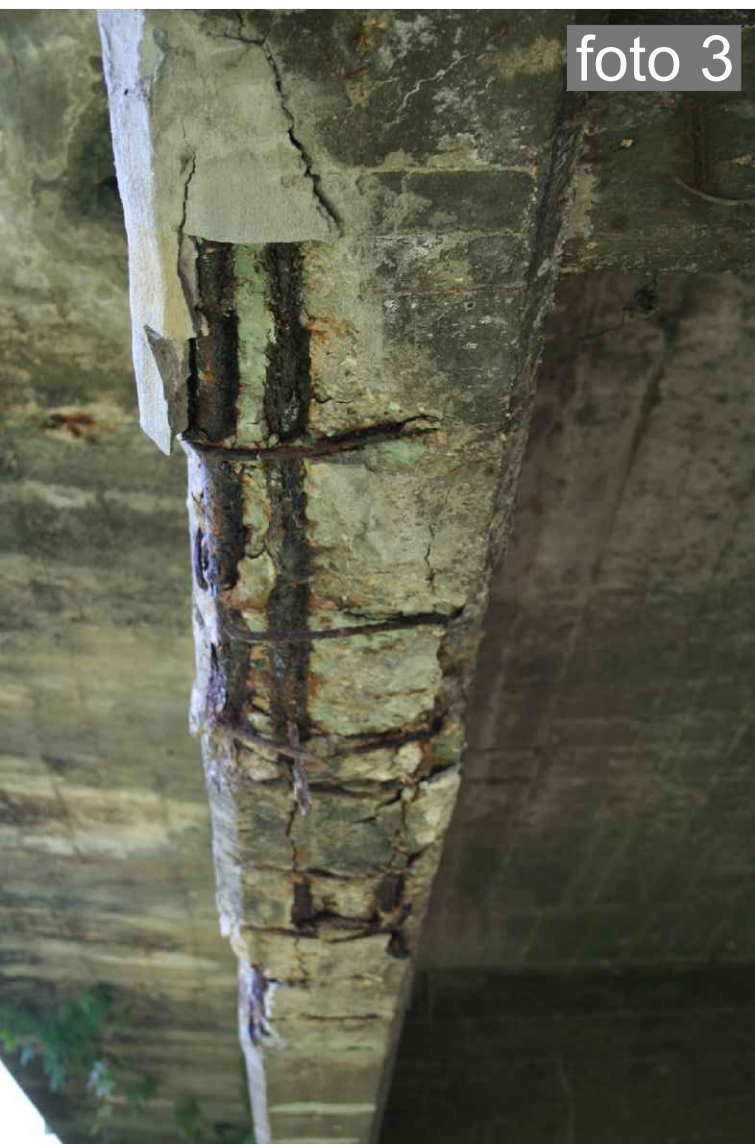
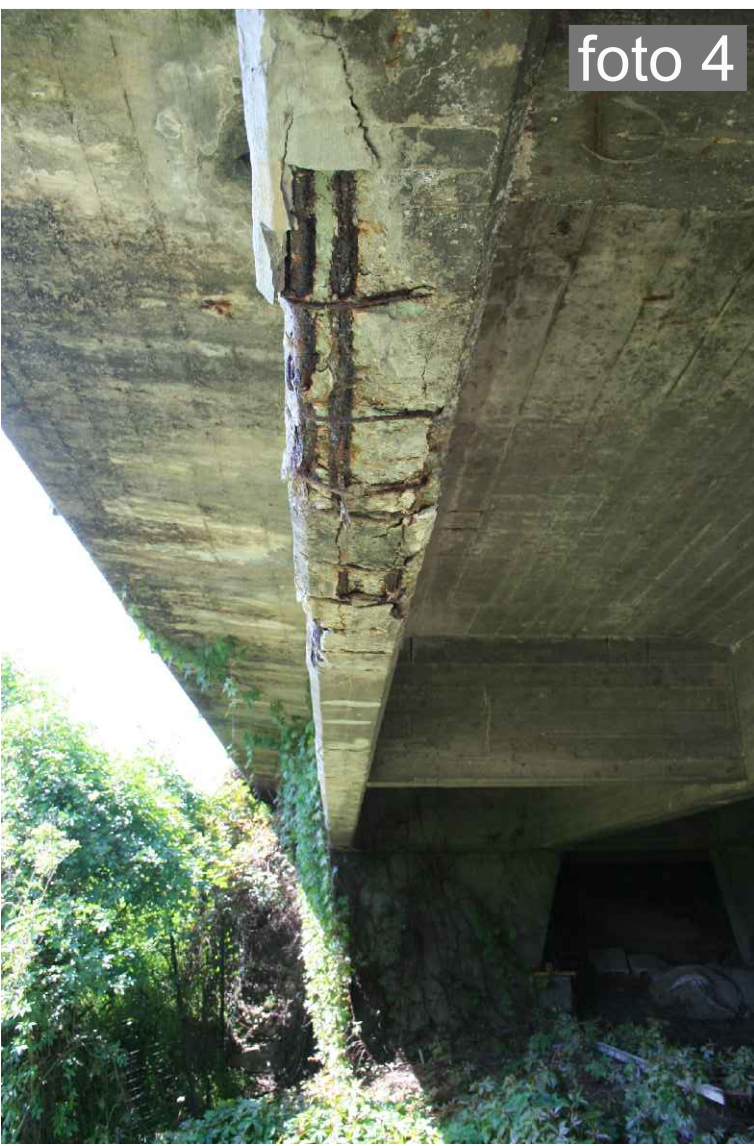
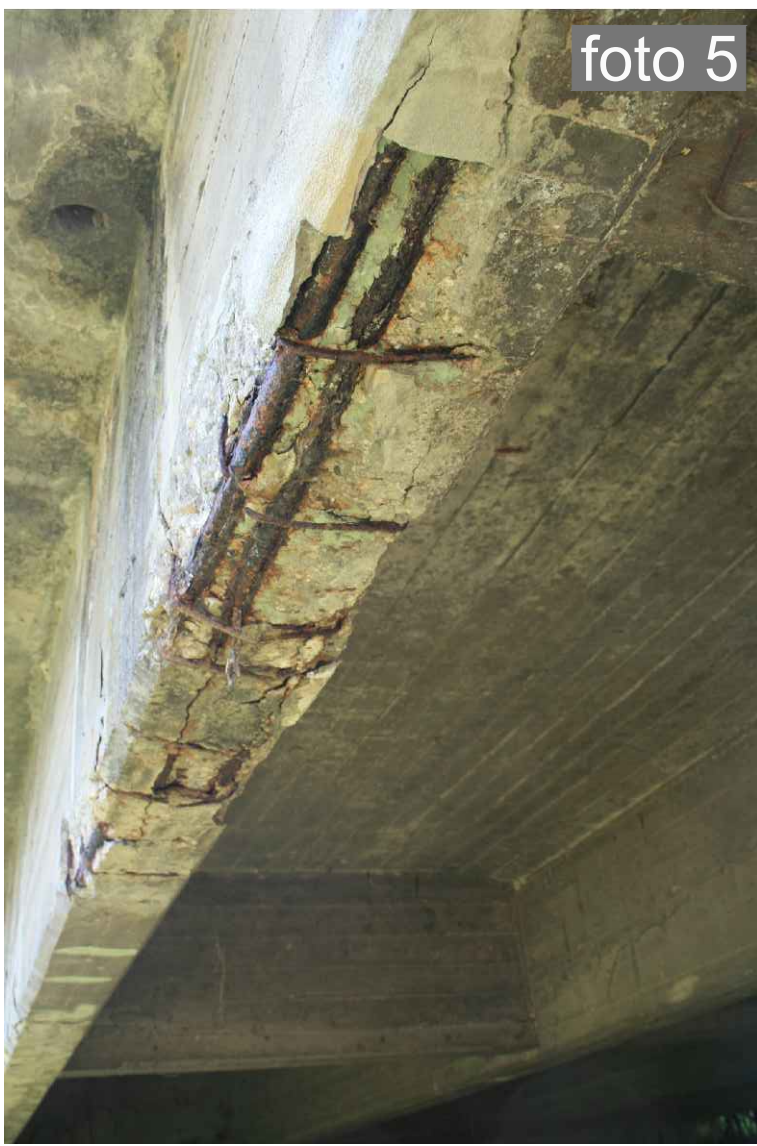
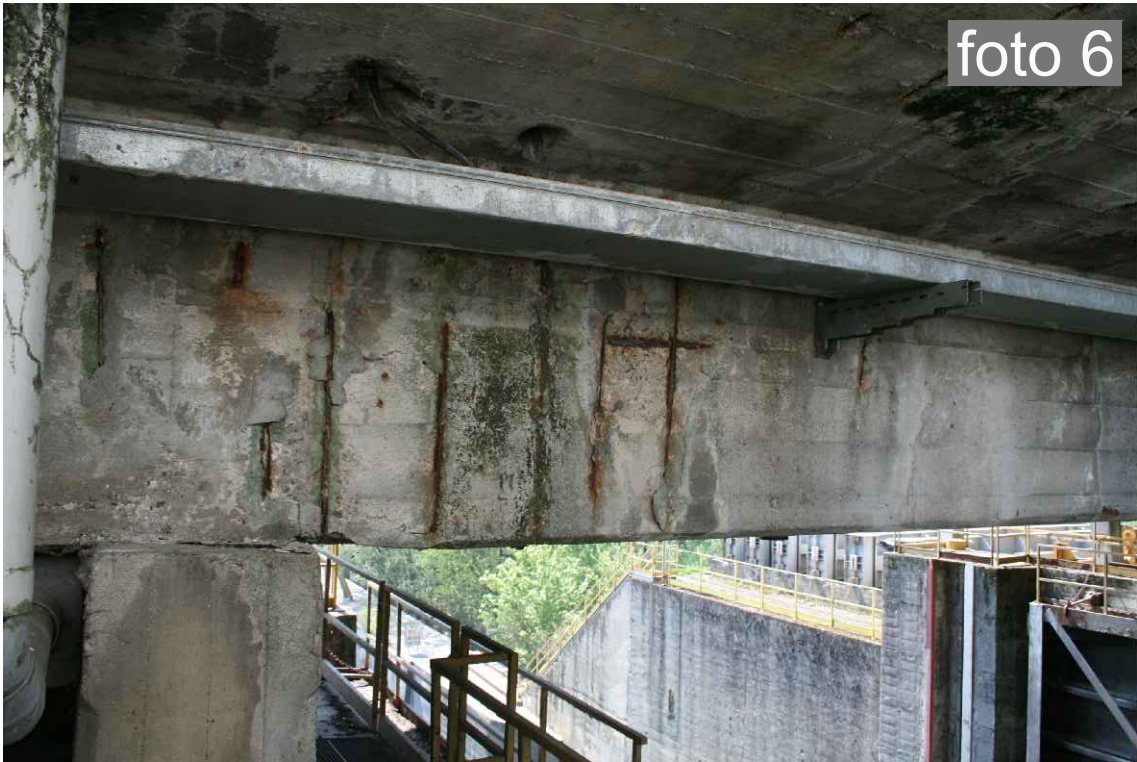
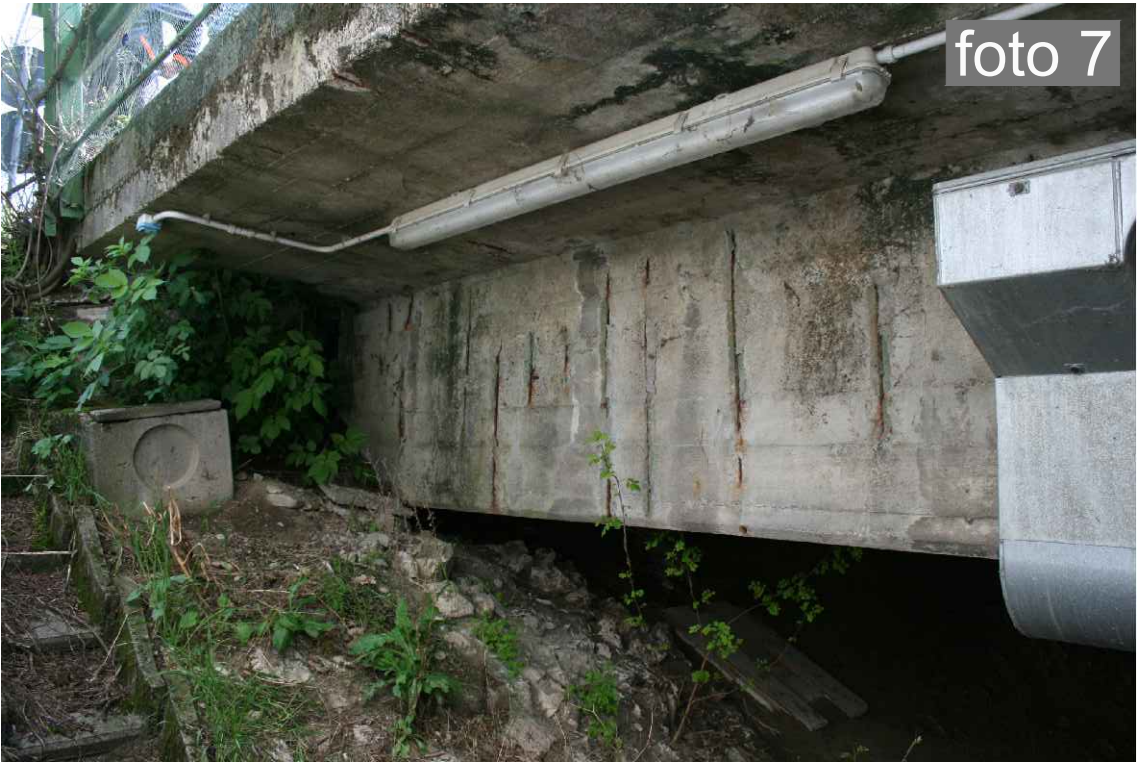
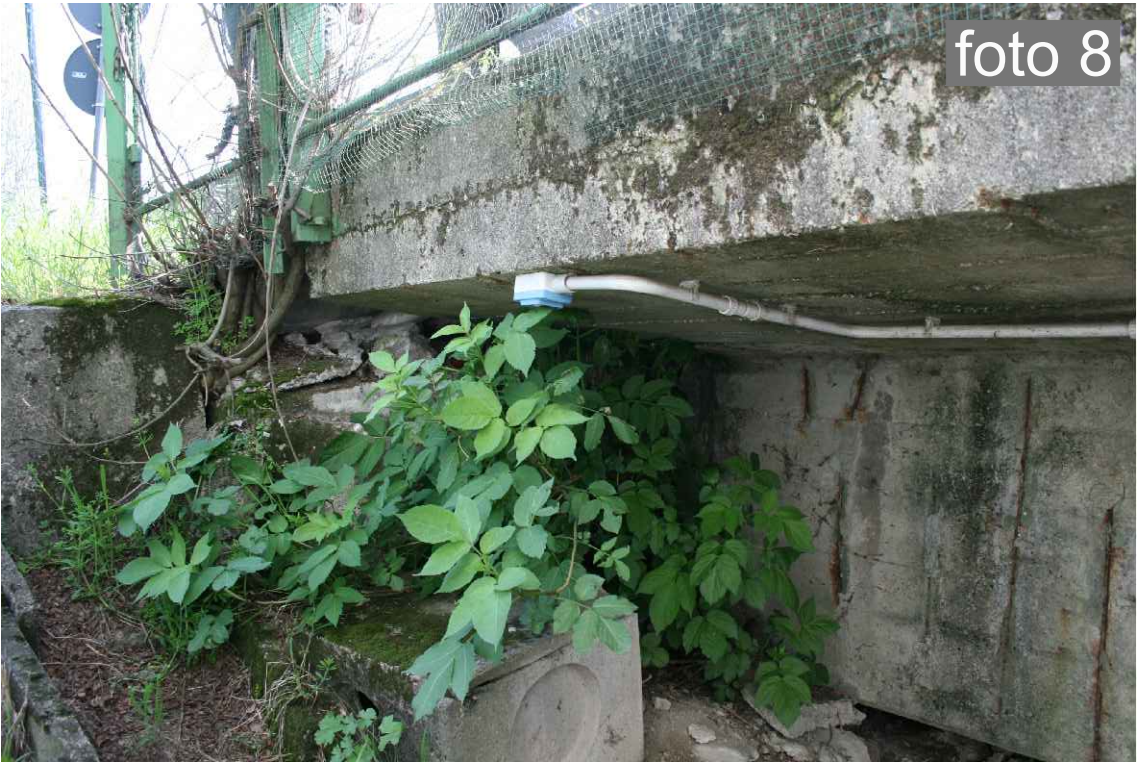
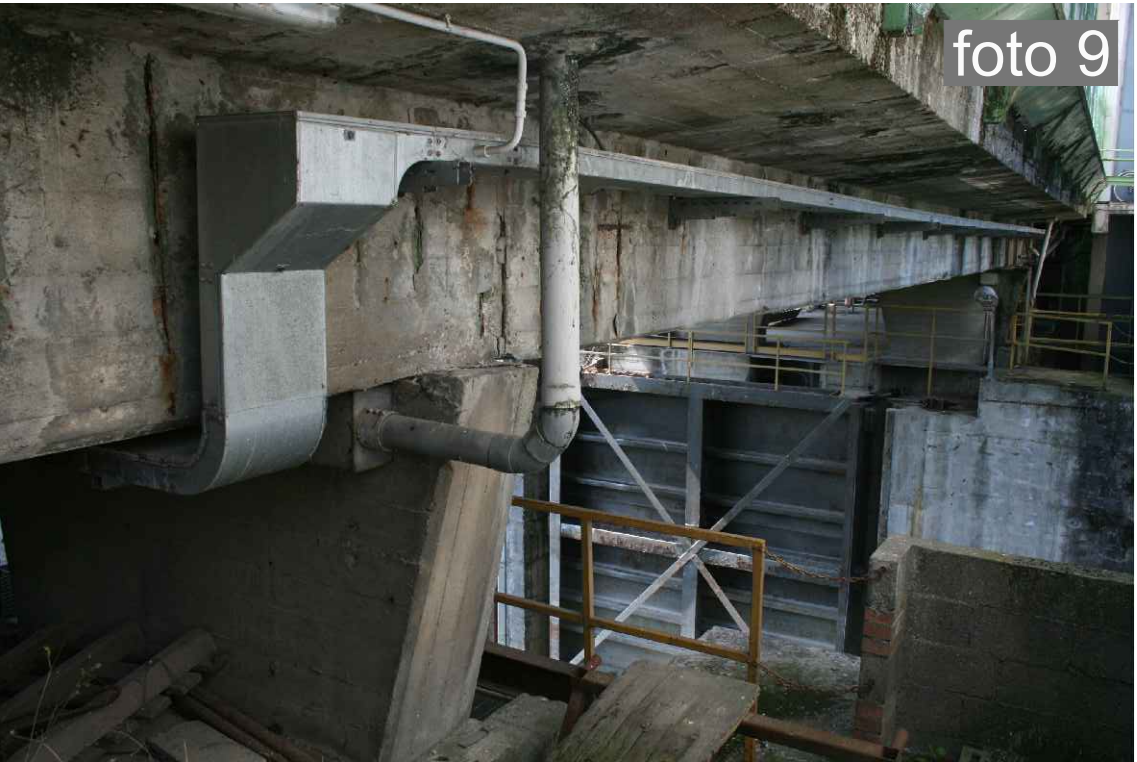
- (A) ammaloramento superficiale calcestruzzo
- (B) deterioramento del copriferro, delle armature di pelle e creazione di vespai
