VIA PACE, 84 – 41033 –
CONCORDIA SULLA SECCHIA – (MO)

PROGETTO DI RIPARAZIONE CON MIGLIORAMENTO
SISMICO AI SENSI DELL'ART. 4 DELL'ALL. "E"
DELL'ORDINANZA 14 DEL 24/02/2014.

PROGETTO PRELIMINARE

RELAZIONE TECNICA

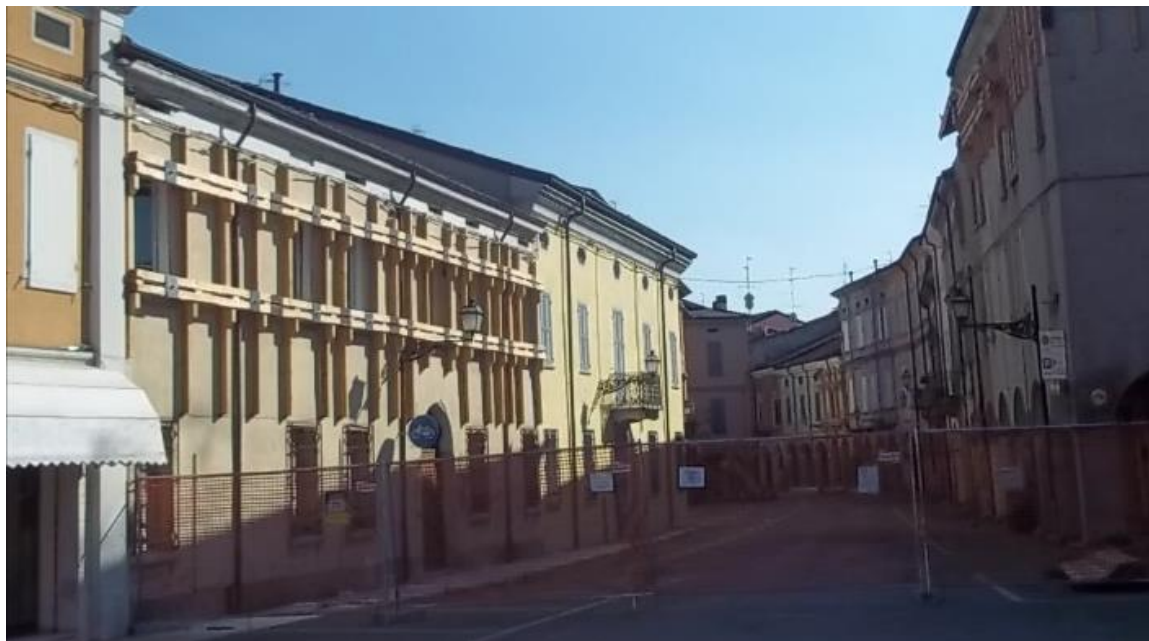
A seguito degli eventi sismici a partire dal 20 maggio 2012 la struttura è risultata gravemente danneggiata, così come buona parte del centro storico di Concordia, tanto da includere il magazzino e casello idraulico all'interno della "zona rossa".

Posizione fabbricato al limite della zona rossa

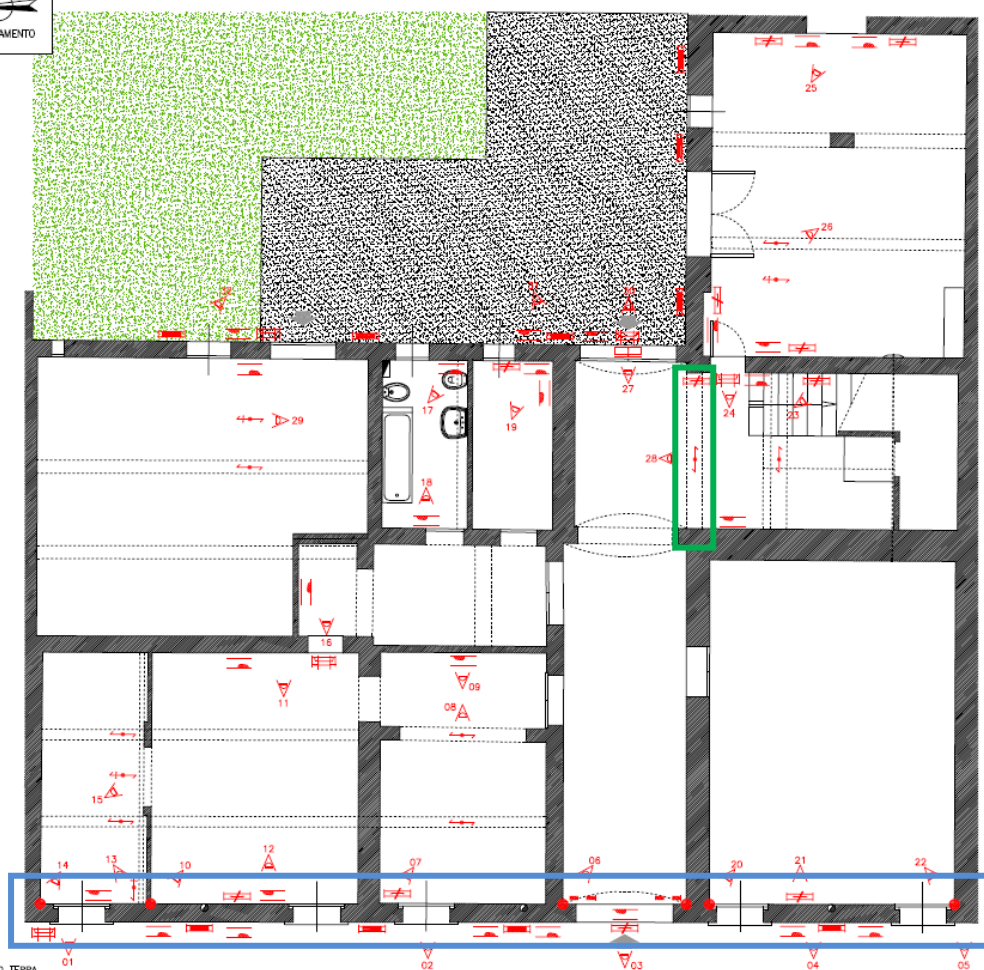
Pianta piano terra

- Meccanismo di ribaltamento delle facciate sia su via Pace che sul cortile interno
- Lesioni verticali nelle fasce di piano delle facciate
- Lesioni a taglio sulle murature trasversali
- Lesione in chiave agli arconi del pianerottolo del vano scala e formazione di arco di rottura nella muratura del sottotetto soprastante
- Crollo delle paretine del vano scala nel sottotetto
- Lesioni sugli architravi delle aperture interne
- Lesioni diffuse nei soffitti in cannucciato e nei rivestimenti delle travi principali

Si riportano in seguito alcune foto e le lesioni principali sulle piante, le sezioni ed i prospetti rimandando alla tavola allegata del quadro fessurativo ed alla documentazione fotografica allegata.

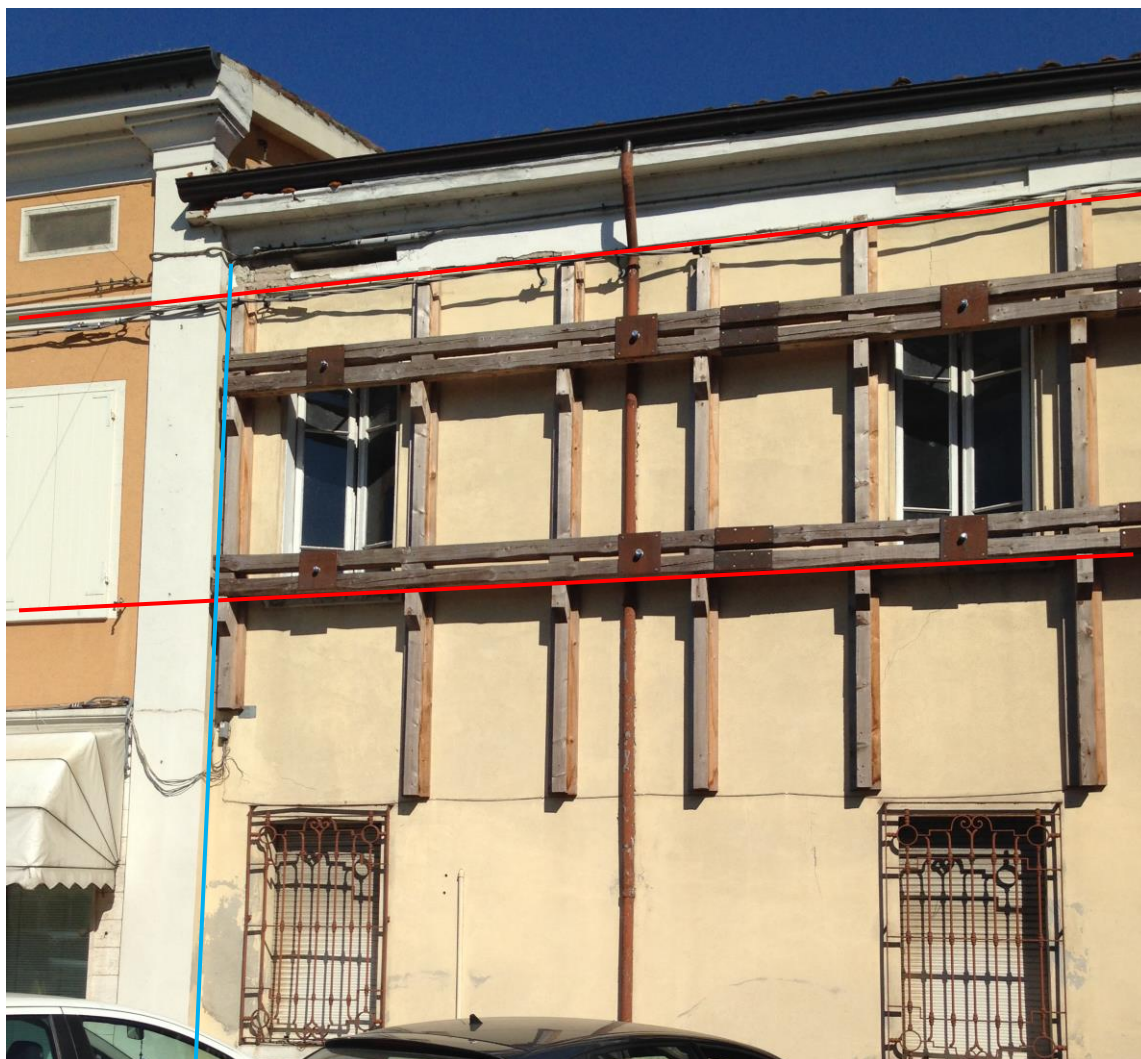
Contatto con edificio adiacente Nord

Da un'analisi visiva dei prospetti si nota come tutti i solai siano praticamente alla stessa quota per entrambi gli edifici adiacenti; inoltre il magazzino idraulico probabilmente è stato costruito tra i due edifici adiacenti essendo leggermente più basso come quota delle coperture.

Dal rilievo geometrico è inoltre risultata una differenza delle quote delle due spalle delle finestre all'interno ed all'esterno, prendendo come allineamento ideale quello indicato nelle immagini precedenti, pari a circa 12cm. A questo punto si potrebbe escludere che gli edifici abbiano pareti portanti accostate, mentre risulta più probabile che i fabbricati adiacenti abbiano una muratura portante principale (più alta) mentre il magazzino solo una contro-parete di mattoni pieni (di cui sarebbe difficile valutare l'ammorsamento) realizzata per sostenere le travi dei solai e della copertura. Un'altra ipotesi potrebbe essere quella che la muratura portante sia unica, almeno di due/tre teste, e che prosegua oltre alla quota di copertura del magazzino idraulico con uno spessore ridotto (ipotesi meno verosimile).
