(PR-E-1059) - INTERVENTI URGENTI PER IL RIPRISTINO
DELLA CONDIZIONE DI SICUREZZA DEI MANUFATTI DELLE
CASSE DI ESPANSIONE, DI MONTE E DI VALLE, DEL
TORRENTE ENZA NEI COMUNI DI MONTECHIARUGOLO (PR)
E MONTECCHIO EMILIA (RE)

PROGETTO ESECUTIVO

TAV. 01 - DEMOLIZIONI E RIPRISTINO MATERIALE

TRAVERSA DI MONTE: TRATTA IN ALVEO

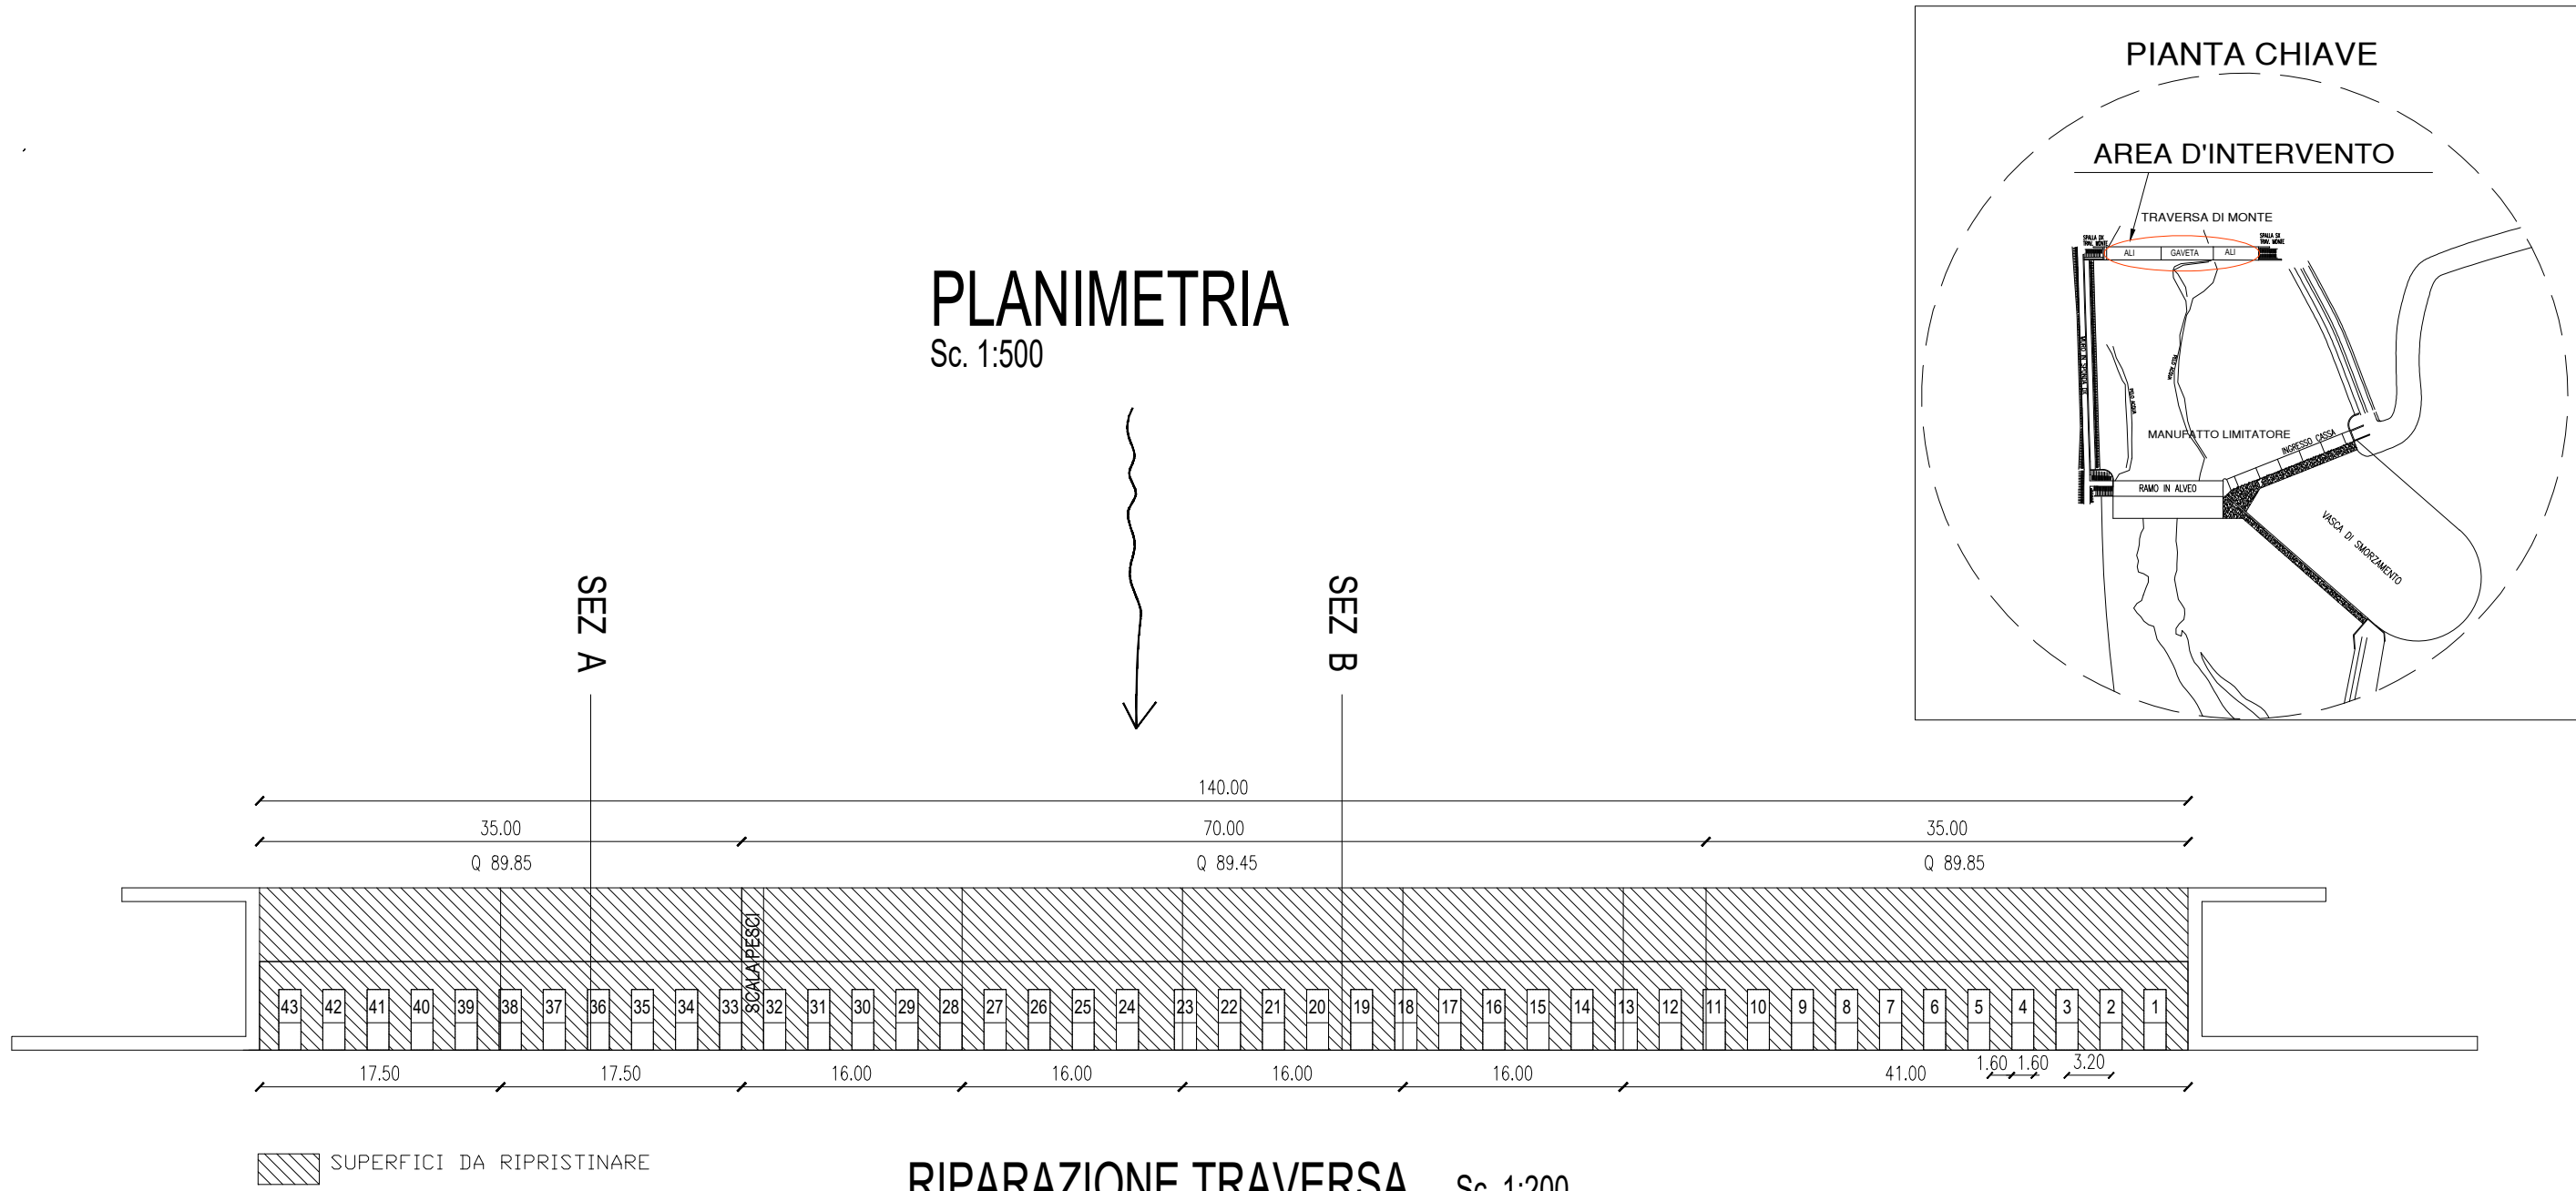
RIPARAZIONE TRAVERSA Sc. 1:200

Armature da ripristinare: stimata 20% della superficie della gavena.

- 1. Preparazione del supporto.**
Scarifica (meccanica) del copriferro ammalorato e dell'eventuale calcestruzzo in profondità. Irruvimento della superficie.

- 2. Eventuale integrazione delle armature metalliche.** ove le armature sono abrasse verranno inserite le nuove armature che sostituiscono/integrano quelle esistenti. Per ripristini con spessori maggiori di 40-50 mm, utilizzare connettori a pioli in acciaio (tipo Tecnaria CT CEM14/040 o similari) N. 9/mq.

- 3. Ripristino del conglomerato.** In fase preliminare è fondamentale eseguire la saturazione a rifiuto con acqua pulita di tutte le superfici da ripristinare, in modo da evitare l'assorbimento di parte dell'acqua della malta da parte del supporto e massimizzare l'adesione tra i due strati. Ricostruzione volumetrica con calcestruzzo ad alta prestazione C50/60 su supporto saturo a superficie asciutta.

IL PROFILO IDRAULICO DELLA SEZIONE IN ALVEO (GAVETA E ALI) SARA' RIPRISTINATO SECONDO I PROGETTI ORIGINALI.
