AGENZIA INTERREGIONALE PER IL FIUME PO

(RE-E-995) - LAVORI DI RIPRISTINO ARGINE GOLENALE  
 FIUME PO IN LOCALITA' GUALTIERI (RE)

**RELAZIONE IDRAULICA  
E GEOTECNICA**

**PE.B**

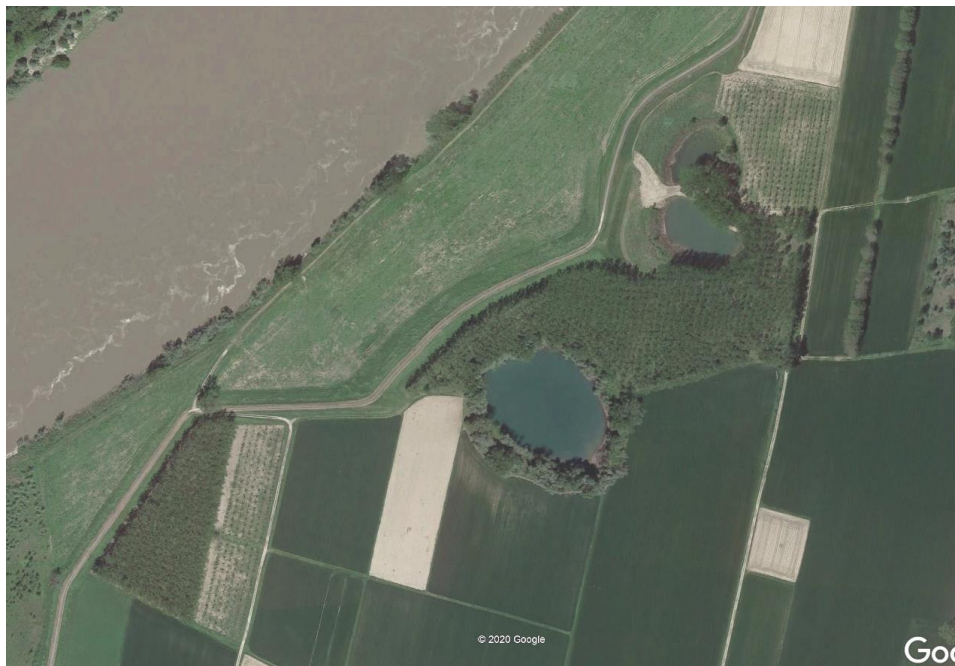
In realtà e nel secolo scorso lo stesso argine è stato soggetto ad almeno 15 rotture arginali con formazione di altrettanti Budri, alcuni dei quali ancor oggi esistenti altri sono stati tombati.

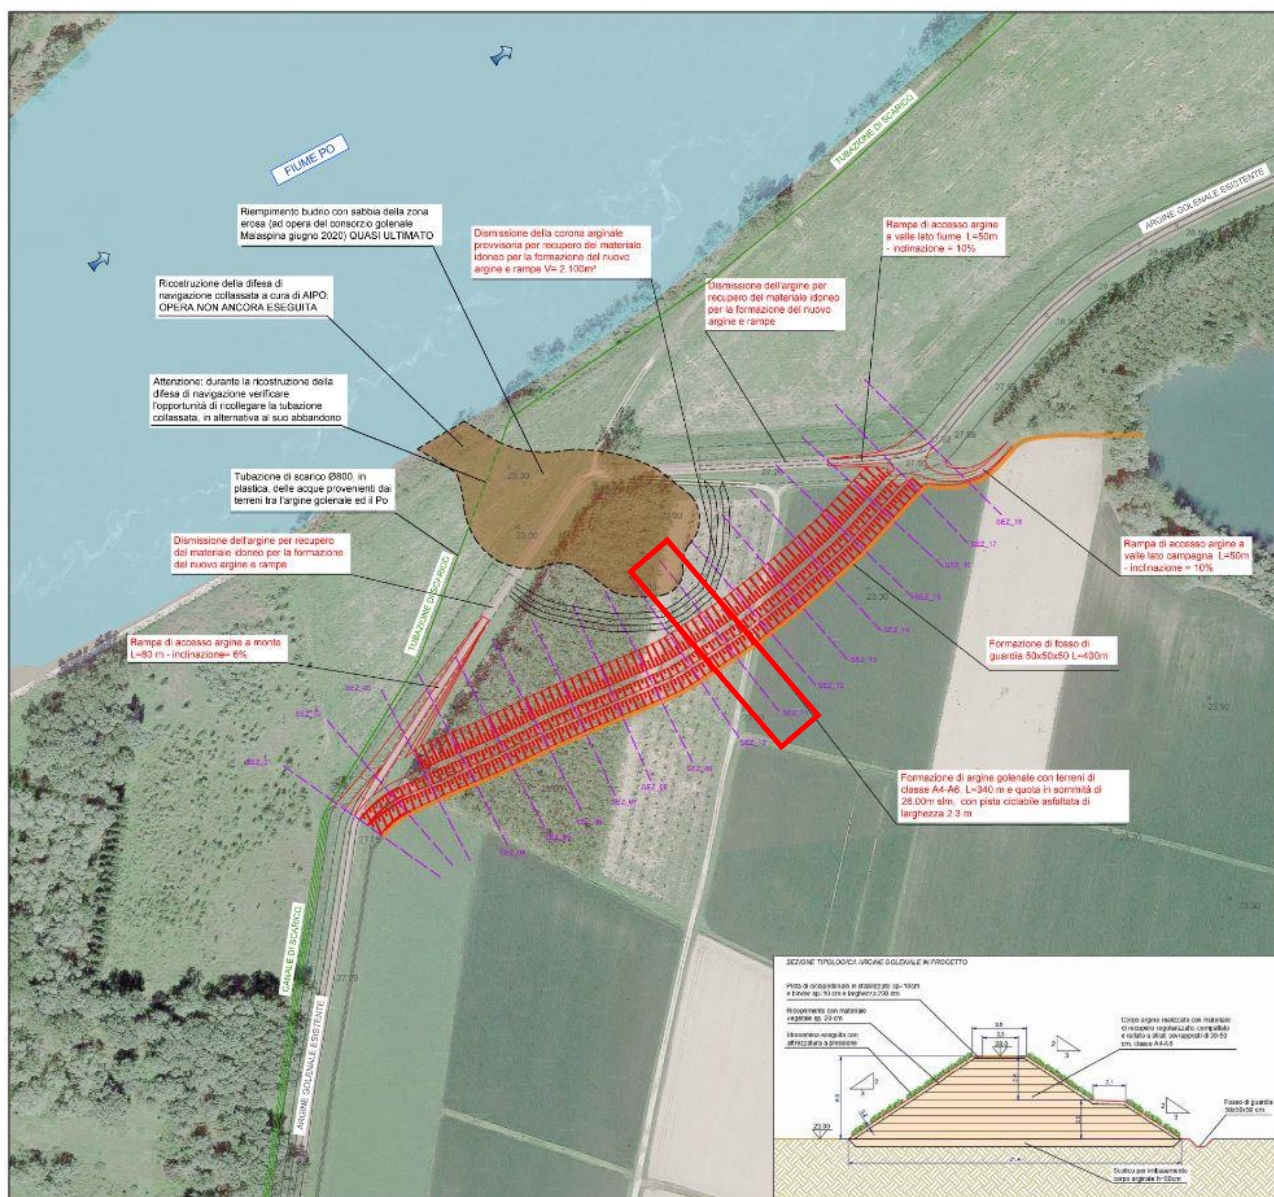
**FIGURA 8-1 – RAPPRESENTAZIONE DEL TRATTO ARGINALE IN PROGETTO E DELLA SEZIONE ARGINALE 'CRITICA' (CON BANCA).**

La sezione arginale 'critica' verificata (sez. 11) è quella progettualmente più prossima all'area erosa (budrio) durante la piena del Novembre 2019.

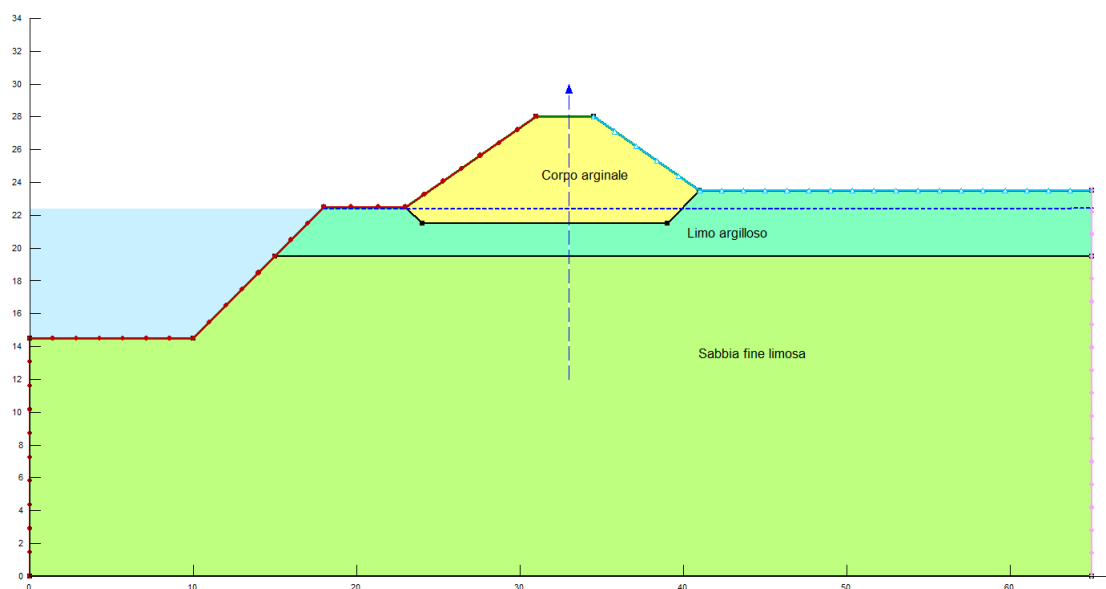
**FIGURA 8-2 SCHEMATIZZAZIONE GEOMETRICA E LITOLOGICA DELLA SEZIONE ARGINALE ANALIZZATA (CONFIGURAZIONE SENZA BANCA LATO CAMPAGNA)**

- il sedime del corpo arginale viene invece analizzato secondo la seguente schematizzazione: si considera che l'argine poggi su uno strato di ca. 3.5 m di limi argillosi (riscontrato in tutti i sondaggi analizzati) mentre al di sotto vi sia uno strato profondo di sabbie fini limose.
