Agenzia Interregionale per il fiume Po

**PC-E-251-M _ LAVORI DI RIPRISTINO BANCA A FIUME DELL'ARGINE MAESTRO DI PO IN
COMUNE DI CASTELSANGIOVANNI (PC)**

RELAZIONE GENERALE

DATA 04/12/2020

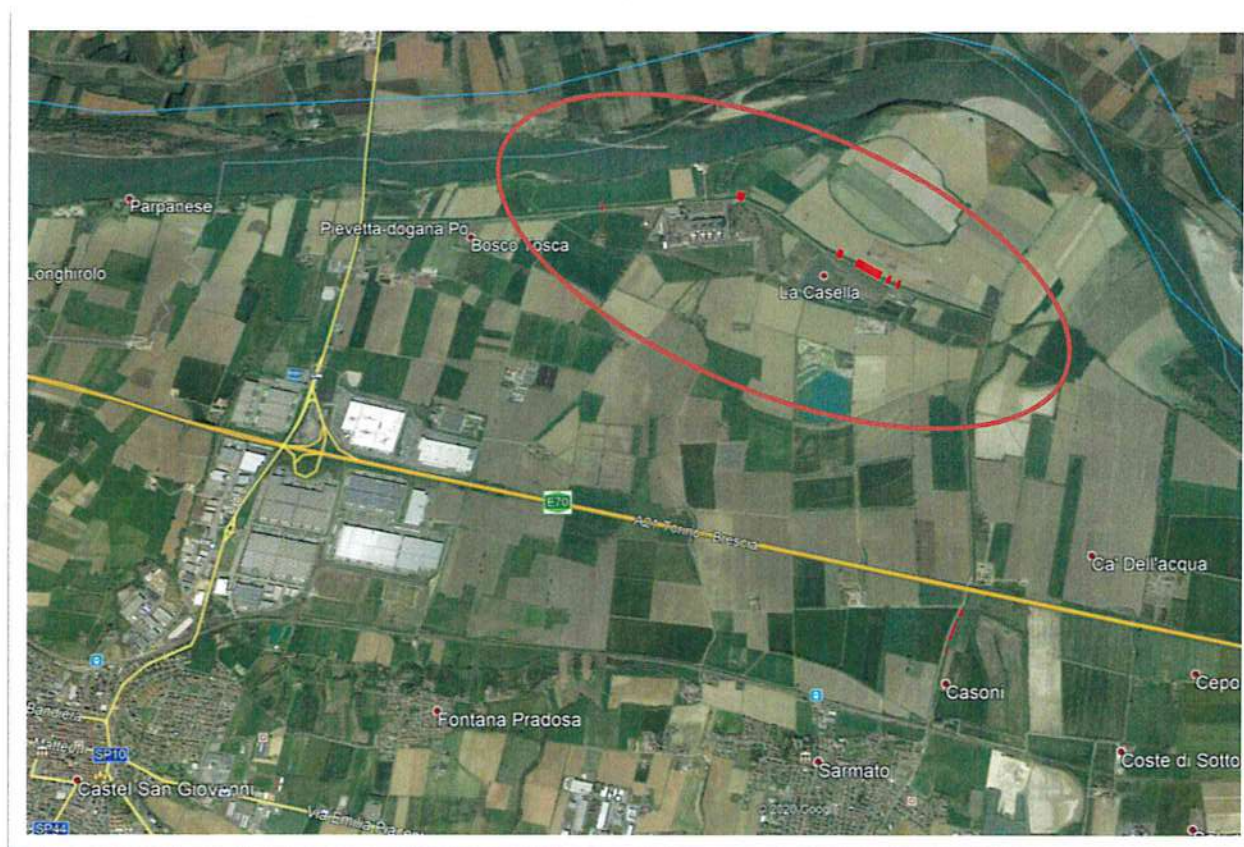
Fig. 1

Il tratto di argine maestro interessato dagli interventi di ripristino di cui alla presente relazione si sviluppa nel territorio dei comuni di Sarmato e Castelsangiovanni, fronte rispettivamente agli impianti della centrale elettrica "La Casella" e a loc.tà Bosco Tosca (Figura 1). Ad essere interessato da significativi fenomeni di smottamento è il paramento lato fiume della scarpata arginale per tratti saltuari che complessivamente si sviluppano per circa trecentotrenta metri lineari.

Tale fenomeno franoso, da tempo monitorato dall'Ufficio AIPo scrivente, si è notevolmente ampliato a seguito delle ultime piene del fiume Po che hanno interessato il territorio in questione, soprattutto in considerazione della particolare conformazione del terreno agricolo a fronte della scarpata stessa che non permette lo scarico delle acque di piena che permangono pertanto in sito per lunghi periodi.
