Flume Musico
Opere khalukhe di Il Cantogno
MNE-384 M
CUP: B64H1000070002
CIG:

Progetto Definitivo / Esecutivo
Lotto B

ELABORATO
RILEVO E INDAGINI DEL MANUFATTO ESISTENTE
Rilevo materico

UBICAZIONE OPERE
Comune di Mantova
Lotto B Forle del Musico

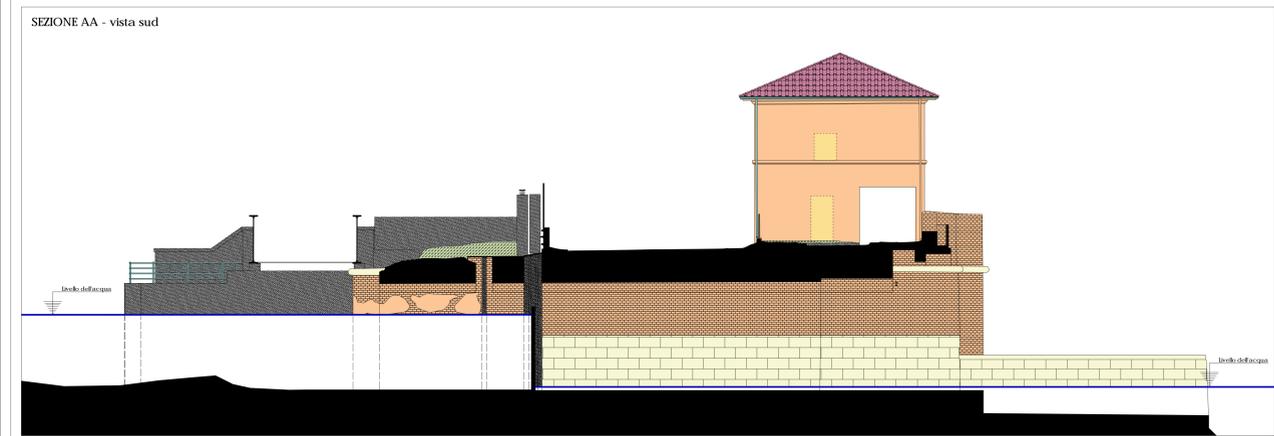
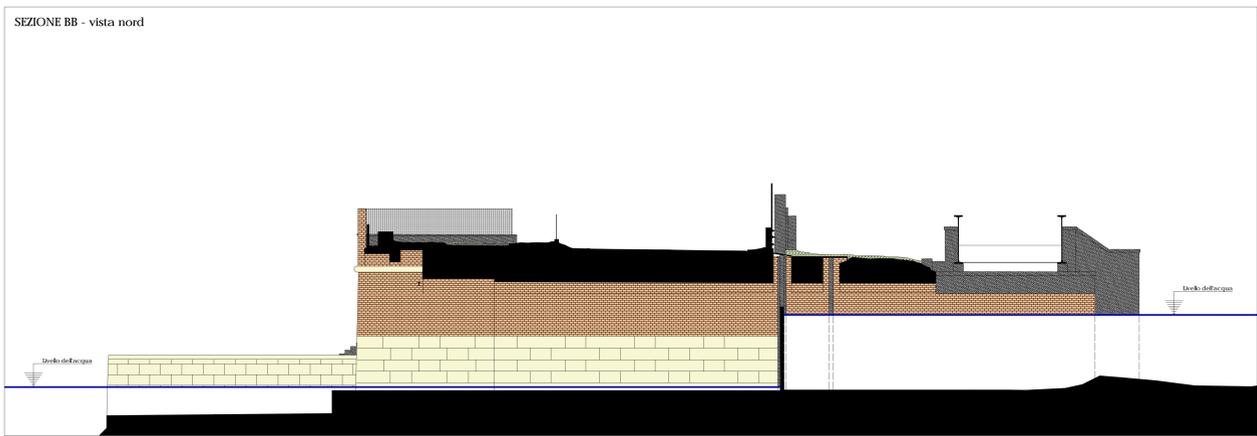
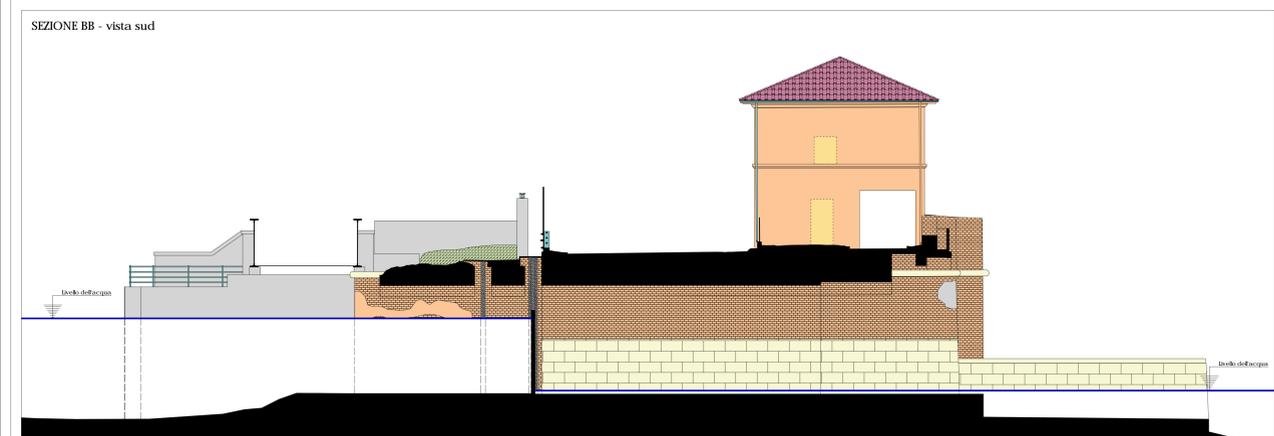
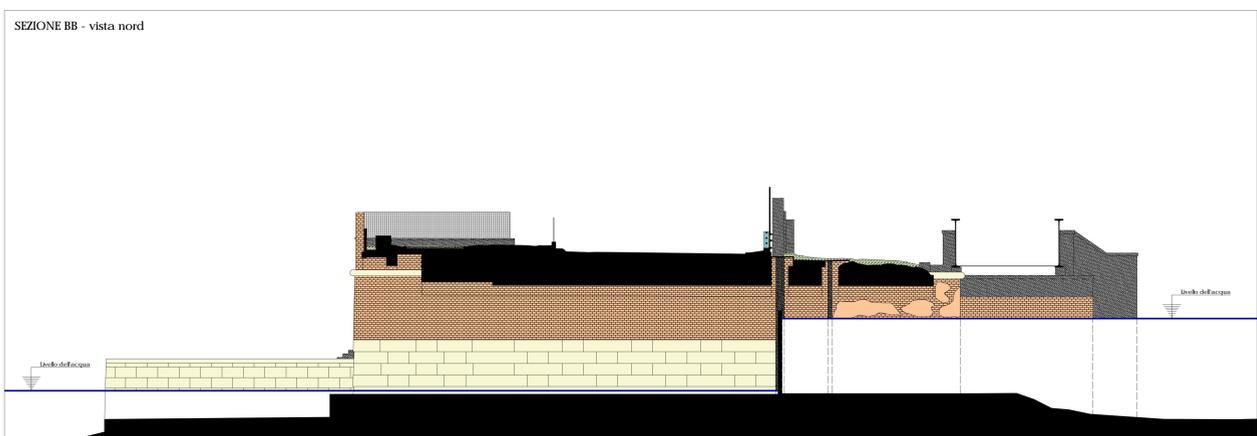
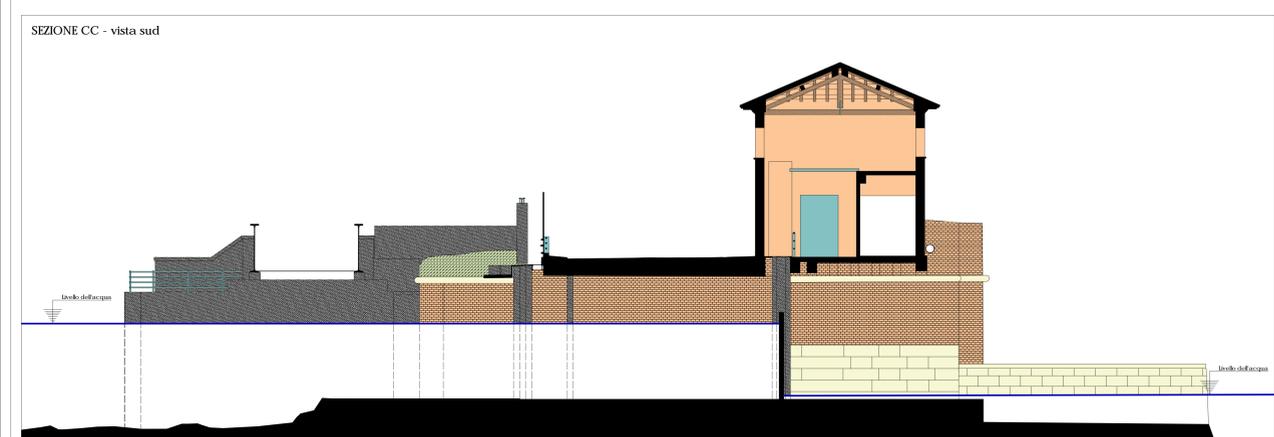
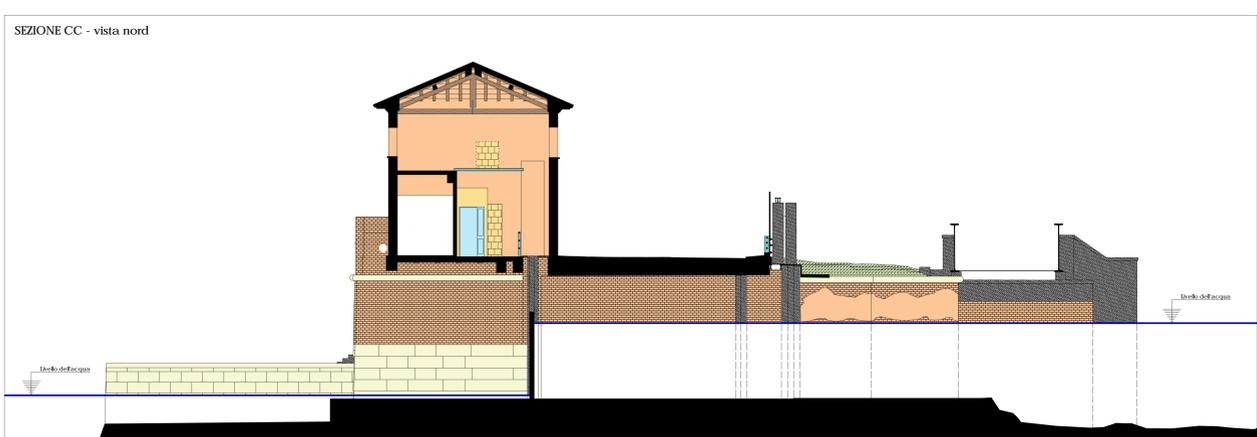
Filare dei materiali è stato effettuato sulle superfici al di sopra del livello dell'acqua. Indagini più approfondite saranno effettuate in seguito al proseguimento dei lavori di cantiere.

<p>Mattoni pieni a vista</p> <p>L'intero manufatto è costruito in mattoni pieni. Sul prospetto est e nei canali di scolo i mattoni sono intonacati a vista, sul prospetto ovest permangono alcuni resti di intonaco ma la maggior parte della superficie ad oggi risulta con mattoni a vista.</p>		
<p>Mattoni pieni intonacati</p> <p>Sul prospetto ovest sono presenti numerosi tracce di intonaco tuttavia, due ottavi dell'edificio di protezione della parata principale è intonaco intonato sul soffitto che all'esterno.</p>		
<p>Mattoni forati</p> <p>Alcune aperture dell'edificio di protezione della parata principale sono state sigillate con mattoni forati. Almeno cinque non sono stati intonacati.</p>		
<p>Mattoni forati intonacati</p> <p>Sulle superfici intonaco non sigillate a disassamento sono presenti numerosi resti di intonaco. Sono stati identificati quali canali di scolo nei presenti mattoni.</p>

<p>Pietra</p> <p>Sul prospetto est la facciata basamentale del manufatto è composta con la pietra grigia. Sul lato a monte sono le facciate che la facciata in grigio passa invece al di sotto dell'attuale livello dell'acqua. Il intonaco presente su tutti i prospetti un ton scuro in grigio che delimita la parte terminale superiore della pie.</p>		
<p>Risarcimenti in malta</p> <p>Se alcuni più sono presenti dei manufatti in malta a spessore protetti di intonaco probabilmente danneggiato.</p>		
<p>Calcestruzzo</p> <p>Al di sopra del canale di scolo, all'interno su cui si trova l'edificio di protezione della parata vi sono in totale tre livelli di calcestruzzo. L'intonaco è presente in alcuni dei suoi in calcestruzzo armato. Sempre in calcestruzzo sono le opere a monte relative al ponte laterale.</p>		
<p>Metallo</p> <p>Sono presenti alcuni elementi puntuali metallici quali un profilo a valle dell'apertura (S) in sal, una passerella di monte sopra l'apertura principale e altri diversi accessori. Sono in metallo le parate e i loro contorni eccetto alla loro montatura.</p>

<p>Infissi in alluminio</p> <p>Gli infissi dell'edificio di protezione della parata principale sono in alluminio.</p>		
<p>Copertura in mansarda</p> <p>La copertura dell'edificio di protezione della parata principale è in mansarda su tavole in cotto con una copertura lignea.</p>		
<p>Legno</p> <p>Gli usi elementi lignei sono coperture, travi e tavole che compongono la struttura portante della copertura dell'edificio di protezione della parata principale.</p>		
<p>Tavole in laterizio</p> <p>I tavole in legno della copertura dell'edificio di protezione della parata principale sorreggono una strada di tavole in laterizio su cui è stato fatto il pavimento esterno in mansarda.</p>		
<p>Terrano vegetale</p> <p>Terrano non pavimentato degli spazi aperti.</p>
