OGGETTO: MI-E-792 - LAVORI DI SISTEMAZIONE SPONDALE DEL TORRENTE LURA NEL TRATTO CITTADINO DEL COMUNE DI RHO (MI)

# PROGETTO ESECUTIVO

# Relazione idraulica

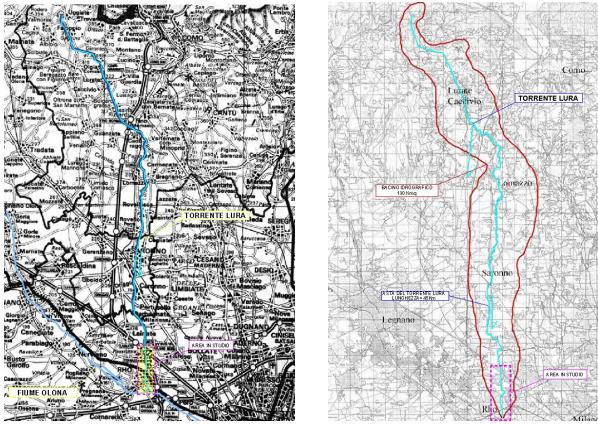
01 Inquadramento Torrente Lura e suo bacino

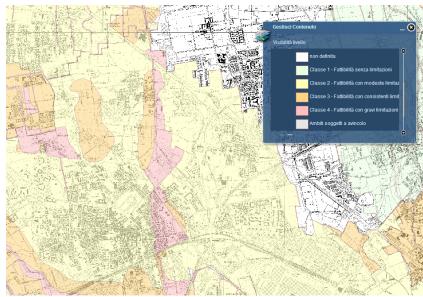
La porzione di territorio interessata dalle opere di risulta progetto totalmente in alveo torrentizio e quindi inserita in classe 4 di fattibilità geologica così come evidenziato nell'immagine sottostante.

Fig.2 Stralcio della Carta di Fattibilità tratto dal Geoportale delle Regione Lombardia

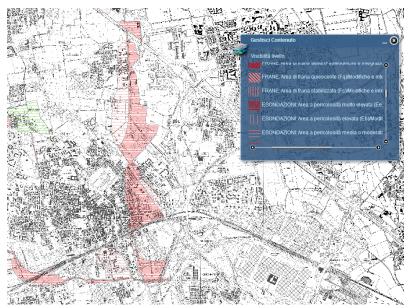
Fig.3 Stralcio della Carta dei Dissesti con legenda uniformata PAI tratto dal Geoportale delle Regione Lombardia

I vincoli geologici, descvritti in ralezione geologica (elaborato B), che caratterizzano l'area di intervento, sono riportati nell'immagine 3 che risulta essere uno stralcio dei dissesti caricati sul geoportale della Regione Lombardia.

Come evidenziato dallo stralcio l'area risulta inserita come esondazione con pericolosità elevata (Ee) e media (Em).

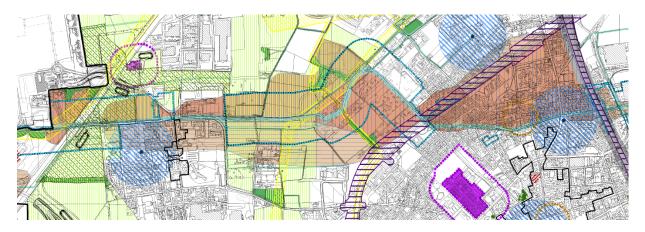
Nella tavola PdR1a Vincoli del pgt comunale vengono evidenziati tutti i vincoli presenti nell'area oggetto di studio. A seguire viene riportato uno stralcio della carta e la sua legenda.

Fig. 4 Stralcio della Tavola PdR1a Vincoli tratto dal PGT comunale

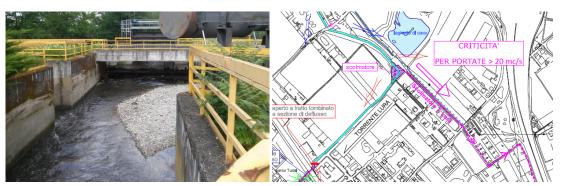
Lo scolmatore, posto in prossimità del laghetto di cava, ha le griglie di trattenuta del materiale solido lesionate. Tale scolmatore entra in crisi per portate superiori a 20 mc/s con deviazione delle acque nell'area topografica sottostante in cui è localizzato il laghetto di cava.

Il tratto andrebbe ripulito dal materiale solido e vegetativo presente e le griglie andrebbero sostituite o sistemate in modo da eliminare il trasporto solido a valle dello scolmatore verso le sezioni idrauliche del Torrente Lura.

Fig. 7 Immagine Scolmatore e stralcio tavola 13

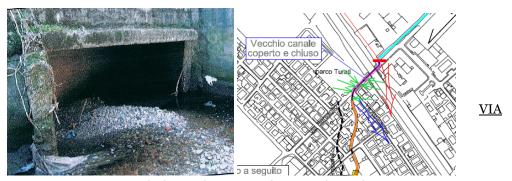
In prossimità del Parco Turati lungo via Bersaglio, il torrente passa da alveo a cielo aperto ad alveo tombinato con presenza di materiale di deposito proveniente dall'area scolmatore.

Per garantire un'adeguata sezione di deflusso si propone la realizzazione di uno sgrigliatore con sistema autopulente che impedirà all'eventuale trasporto solido/ramaglia di proseguire nel tratto tombinato del Lura.

Fig. 8 Passaggio da alveo a cielo aperto a tombinato e stralcio tavola 13

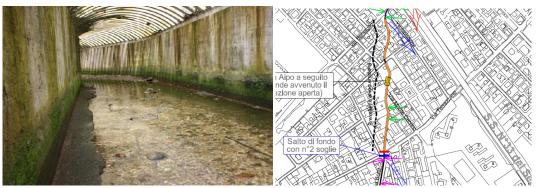
Tale soluzione progettuale permetterà la messa in sicurezza delle aree evitando destabilizzazioni e crolli delle arginature (come avvenuto il 6 agosto 2010 presso Via Monte Cervino).

La nuova struttura avrà una sezione idraulica utile di circa 21, 9 mq considerando un franco di 50 cm.

Fig. 9 Fenomeni erosivi del fondo e stralcio tavola 13

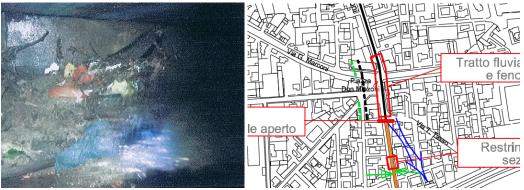
Nella zona di Piazza Don Minzoni l'alveo è ancora tombinato e risulta interessato da deposito di materiale e da fenomeni erosivi di sponda.

Si propone di migliore la situazione andando ad effettuare opere di manutenzione con pulizia del materiale per aumentare la sezione di deflusso e di intervenire andando a sistemare i manufatti o

Fig. 11 Deposito di materiale e stralcio tavola 13

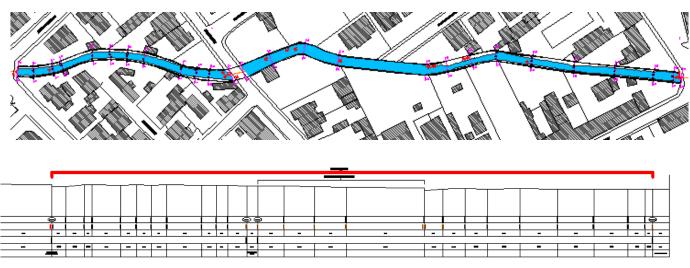
L'intero tratto è stato pertanto rappresentato attraverso 26 sezioni idrauliche che sono le sezioni progettuali riportate nel presente progetto come schematicamente illustrato nella planimetria di seguito raffigurata.

Fig. 14 Planimetria stato di fatto e profilo canale

Va da subito rilevato che la pendenza del fondo del canale risulta in alcuni punti negativa e comunque per buona parte inferiore all'1%.

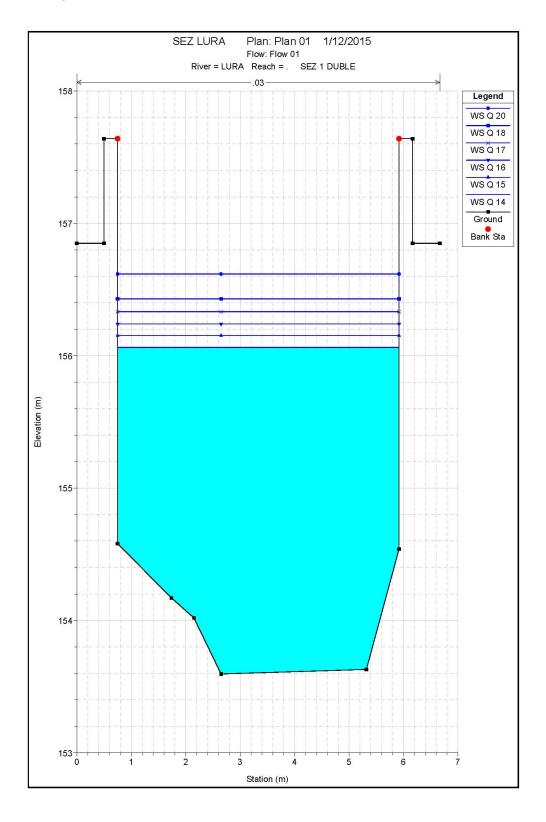
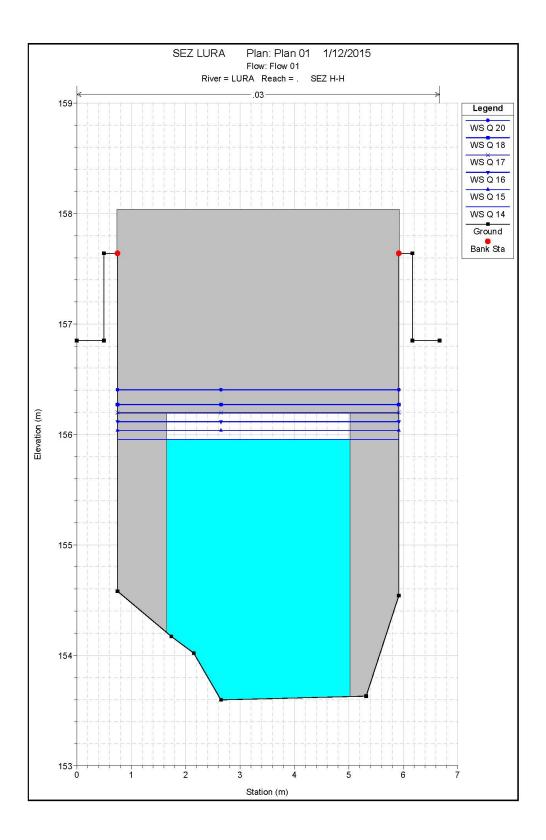
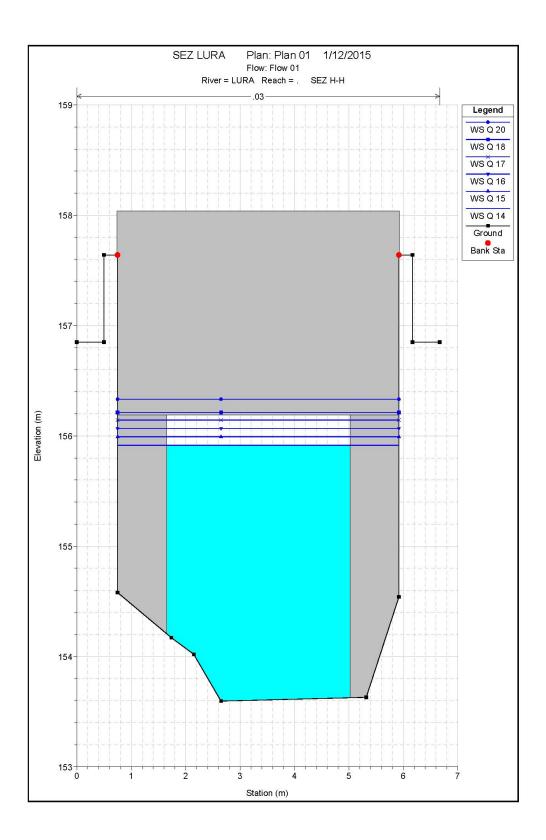
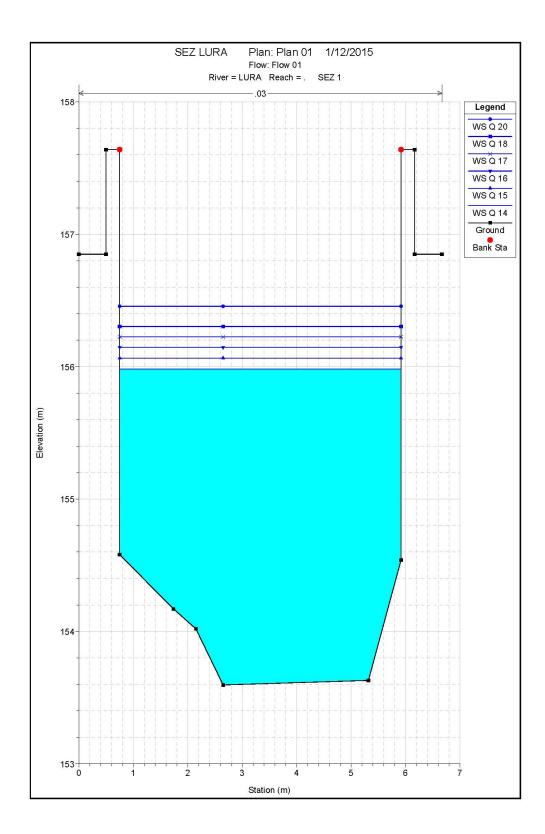
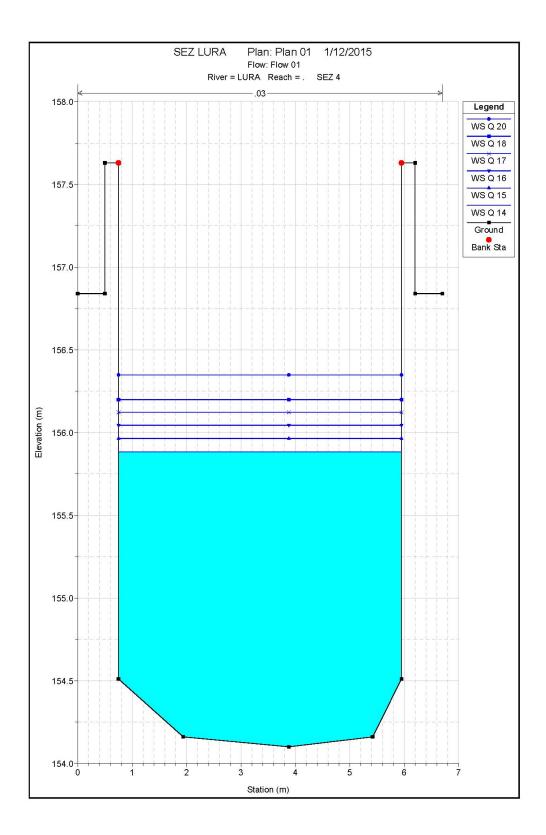
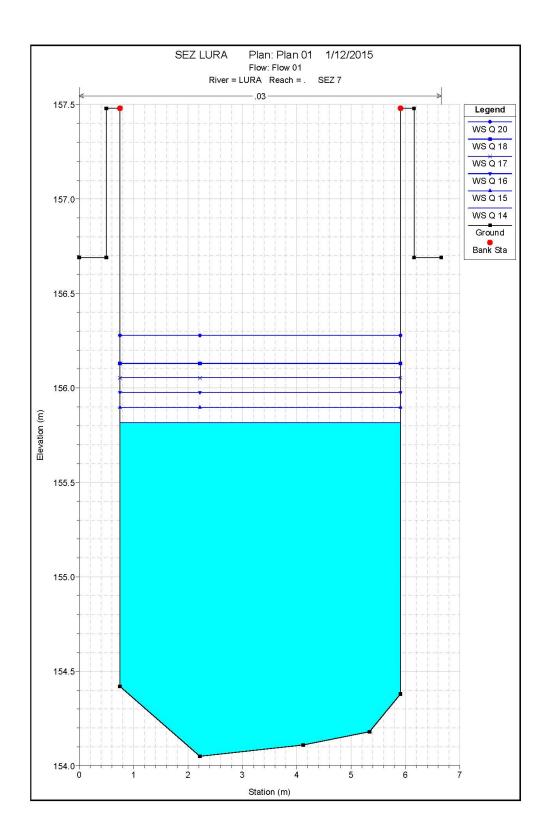
# Sezioni stato di fatto

Nelle sezioni, con il colore azzurro viene riportata la portata minore pari a 14 mc/s, con le successive linee blu vengono rappresentati i valori di portata da 15 a 20 mc/s.
