Gli interventi sulla Frana (Work package 3)

Progetto Interreg Italia Svizzera
Fiume Tresa

WORK PACKAGE 3: FRANA DI CADEGLIANO VICONAGO ATTIVITA' PREVISTE DAL PROGETTO

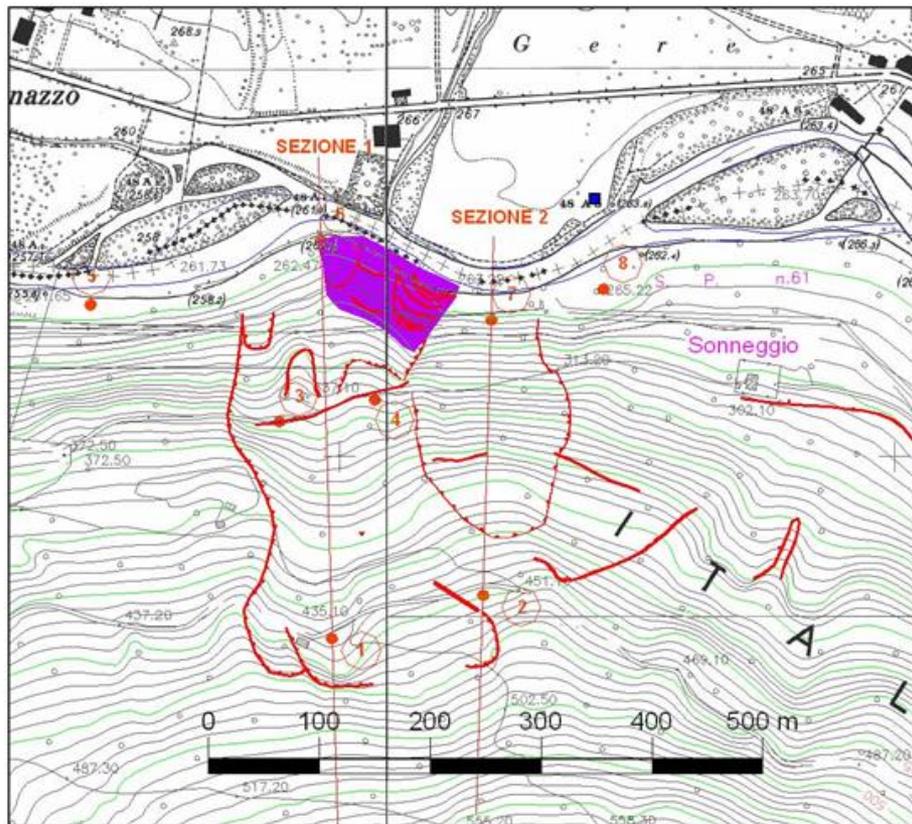
DISSESTI SUPERFICIALI

1'000 -10'000 m³

Colate e flussi di detrito, eventuali crolli e franamenti localizzati alla base del pendio.

Riduzione pericolo tramite interventi di sistemazione del pendio.

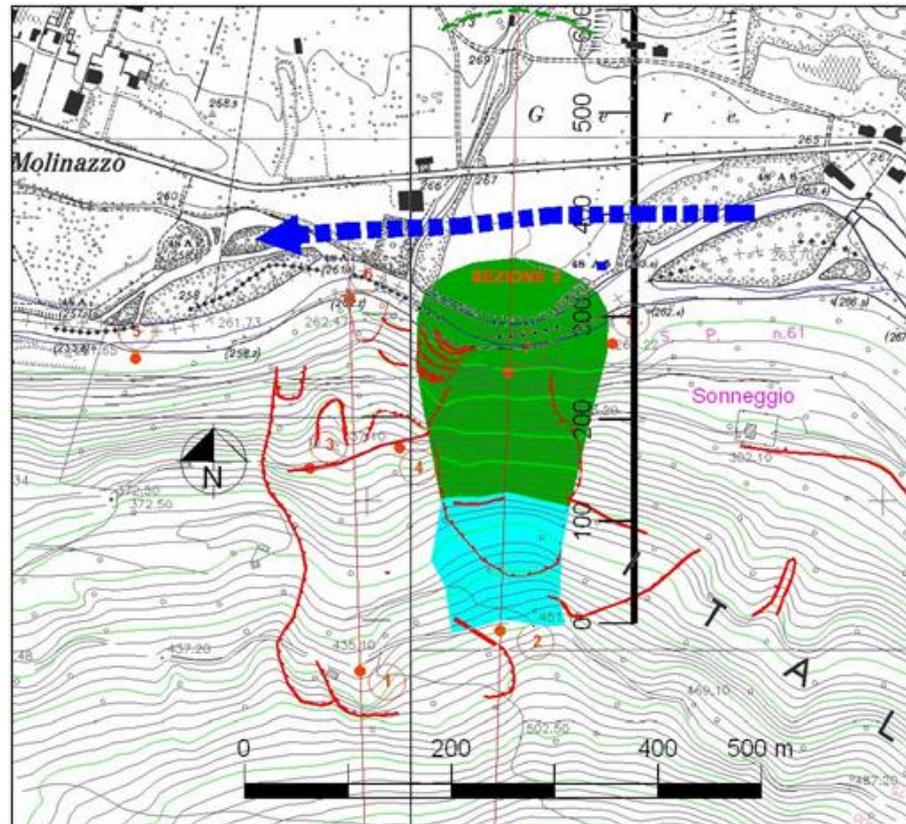
MEDIE DIMENSIONI

100'000 m³

Sbarramento temporaneo del Fiume Tresa, possibile onda di piena, effetti su pozzi e strada cantonale.

Possibile allagamento di alcune strutture abitative e edifici industriali.

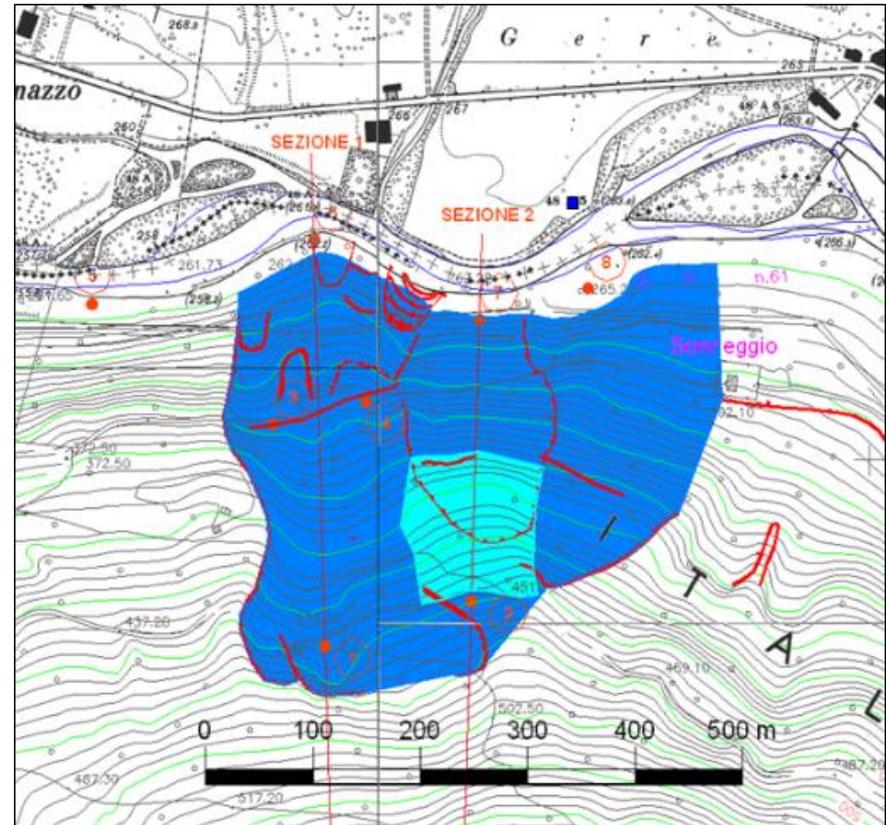
PROFONDO

2'600'000 m³
(poco probabile)

Ampia invasione del fondovalle da parte dei detriti, sbarramento Fiume, allagamento abitato, pozzi, strutture; viabilità interrotta.

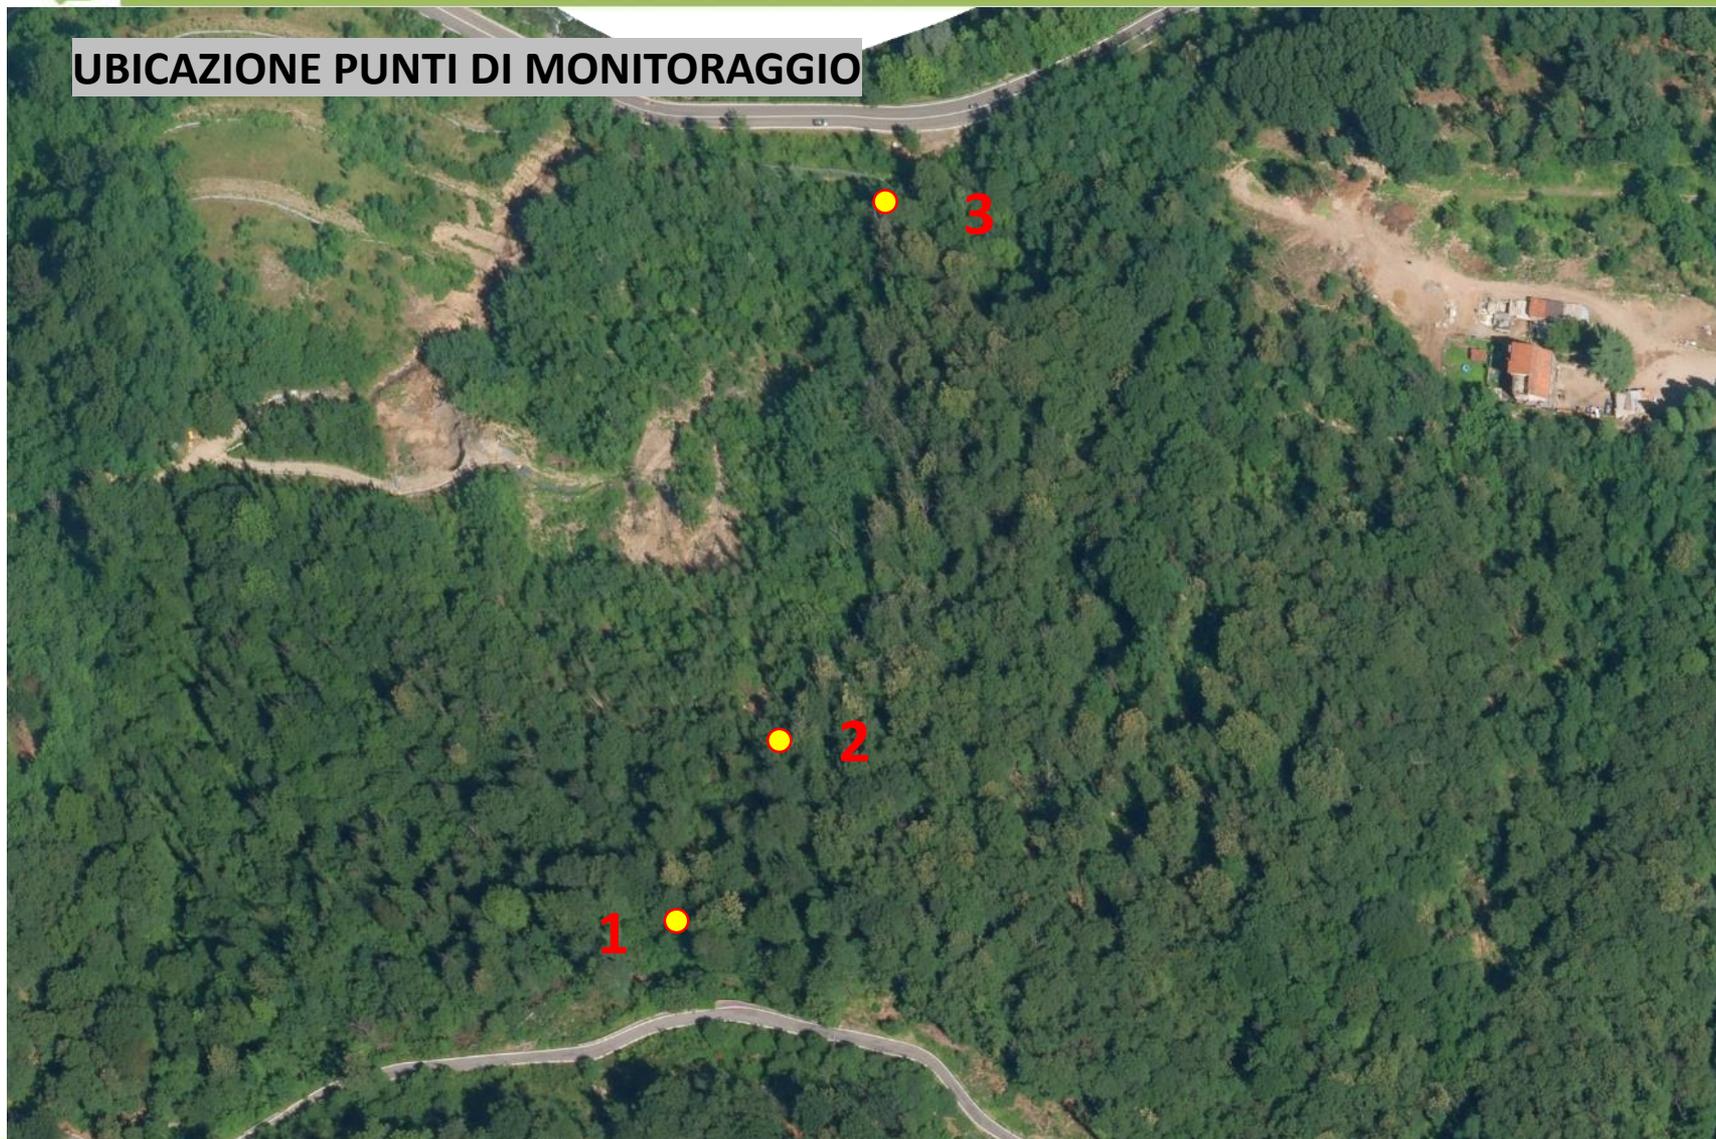
UBICAZIONE PUNTI DI MONITORAGGIO

Il sistema è articolato su tre siti equipaggiati con strumenti modulari in colonna DMS (Differential Monitoring of Stability) installati in foro di sondaggio, oltre a unità di controllo e teletrasmissione dei dati con alimentazione autonoma.

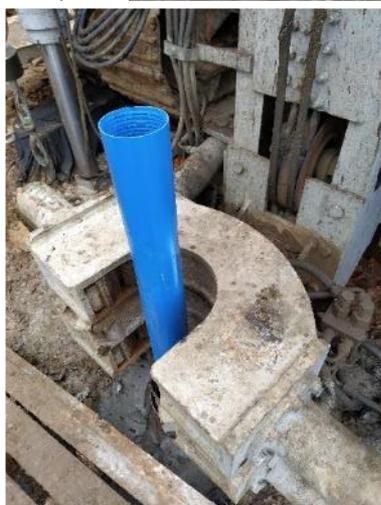
SONDAGGIO S2

Perforazione a carotaggio continuo fino a profondità di 65 m, rivestimento diam. 152 da p.c. a 22.5 m, diam. 127 da p.c. a 61.5 m. La stratigrafia desunta dalla perforazione è la seguente :

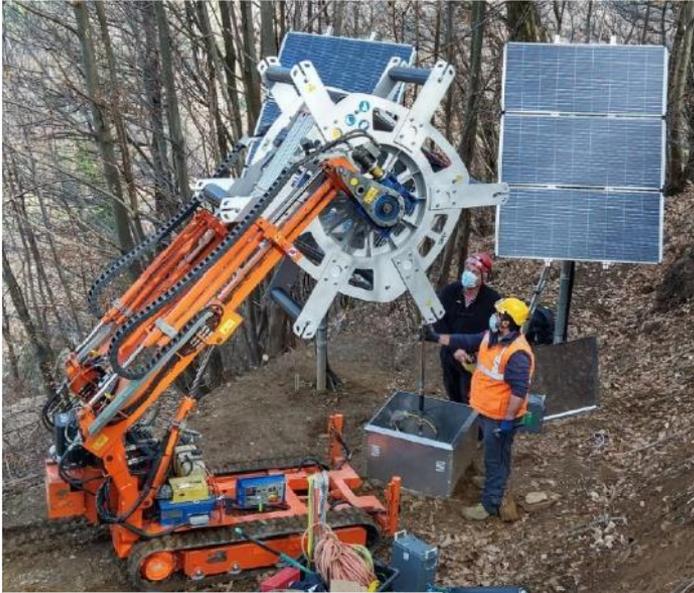
COLONNA DMS (Differential Monitoring of Stability)

Elementi rigidi in acciaio
contenenti sensoristica,
elettronica di controllo e
comunicazione digitale

Centralizzatori in poliuretano

Giunti flessibili in gomma
armata ad alta resistenza per i
collegamenti

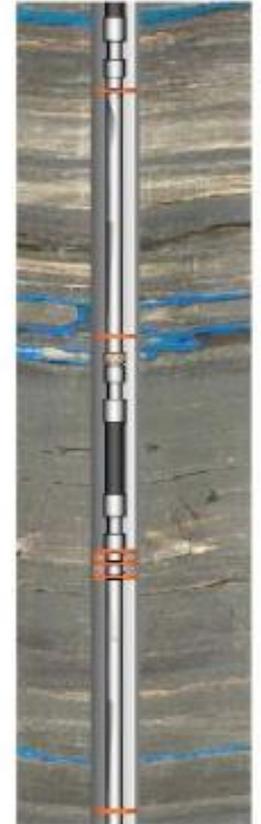
Profondità (m)	ID modulo	BARCODE	Modulo strumentato	Modulo sterzo	Sensore	Valvola	Sensore	Parker
0-1								
1-2								
2-3								
3-4								
4-5	29	210000079391						
5-6								
6-7	28	210000079563						
7-8								
8-9	37	210000079163						
9-10								
10-11	26	210000079190						
11-12								
12-13								
13-14								
14-15	24	210000079160						
15-16								
16-17	23	210000079161						
17-18								
18-19	22	210000079156						
19-20								
20-21	21	210000079188						
21-22								
22-23	20	210000079123						
23-24								
24-25	19	210000079179						
25-26								
26-27	18	210000079117						
27-28								
28-29	17	210000079169						
29-30								
30-31	16	210000079194						
31-32								
32-33	15	210000079160						
33-34								
34-35	14	210000077953						
35-36								
36-37	13	210000079149						
37-38								
38-39	12	210000079117						
39-40								
40-41								
41-42	11	210000079581						
42-43
