**PR-E-1087 Lavori urgenti di messa in sicurezza  
della briglia selettiva a funzione del manufatto limitatore  
della cassa di espansione di monte del torrente Enza  
CUP B77H22000180001**

**PROGETTO ESECUTIVO - 1° STRALCIO  
PARTE GENERALE**

**VALUTAZIONE DI PRE INCIDENZA  
DELLE OPERE PROVVISORIALI**

**2022-1087-PR-RG08**

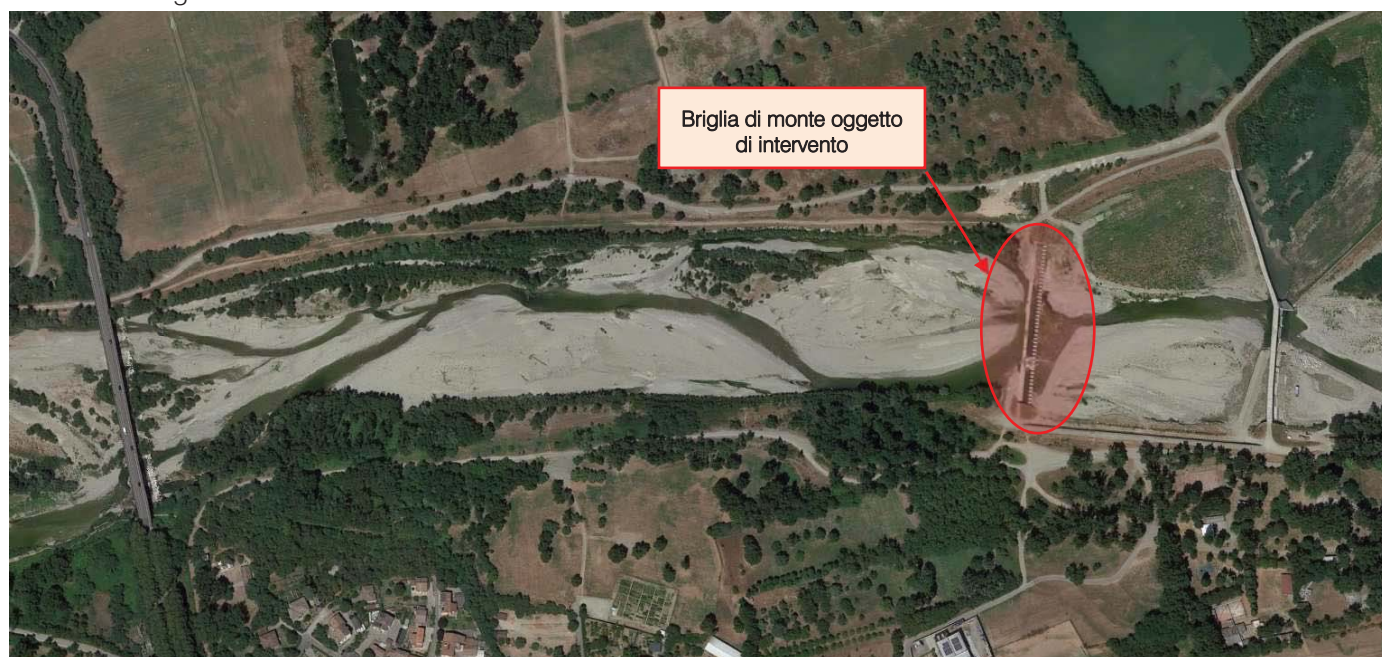
**Figura 1: Inquadramento della zona d'intervento.**

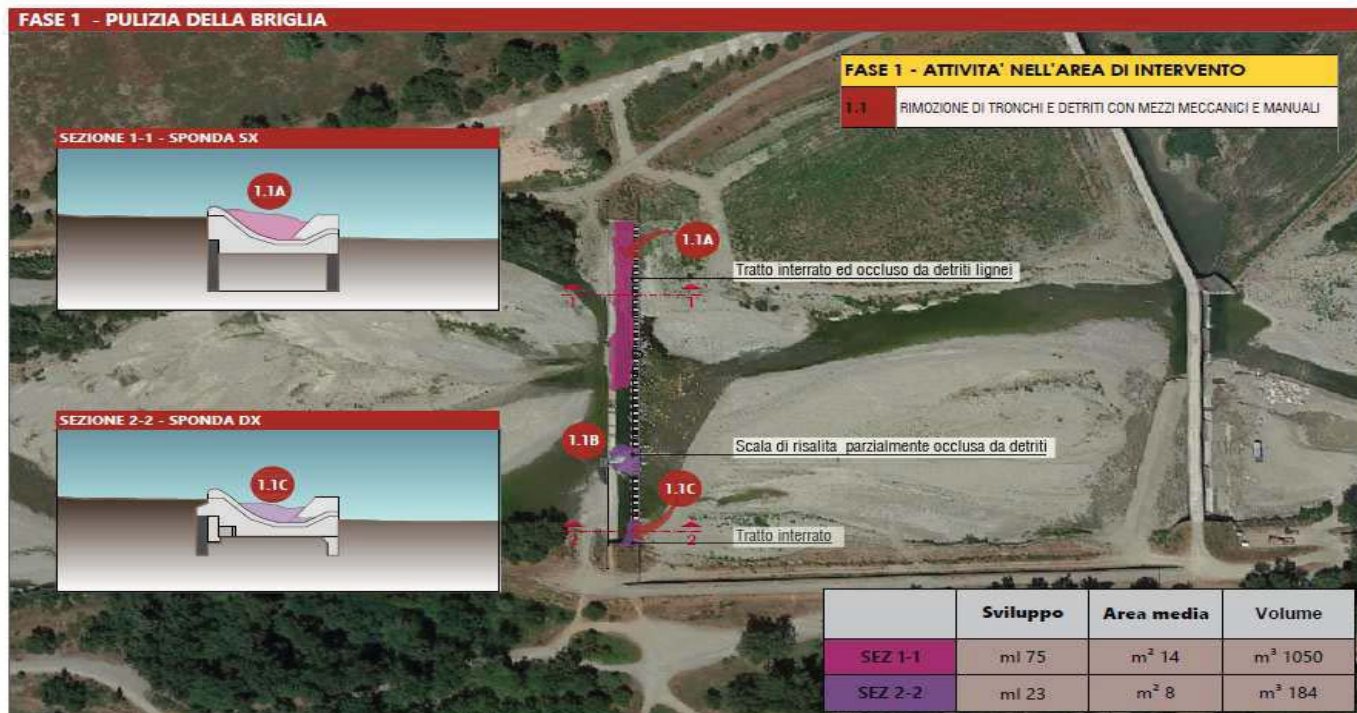
Il materiale rimosso, per quanto riguarda la frazione inerte, potrà essere riposizionato in sito mentre i tronchi e le ramaglie verranno conferiti presso un sito di recapito autorizzato al ricevimento del tipologico di rifiuto.

La pulizia dell'intero fronte del manufatto di briglia permetterà di completare la mappatura del degrado anche per il tratto di ampiezza di circa 70ml adiacente a sponda sx.

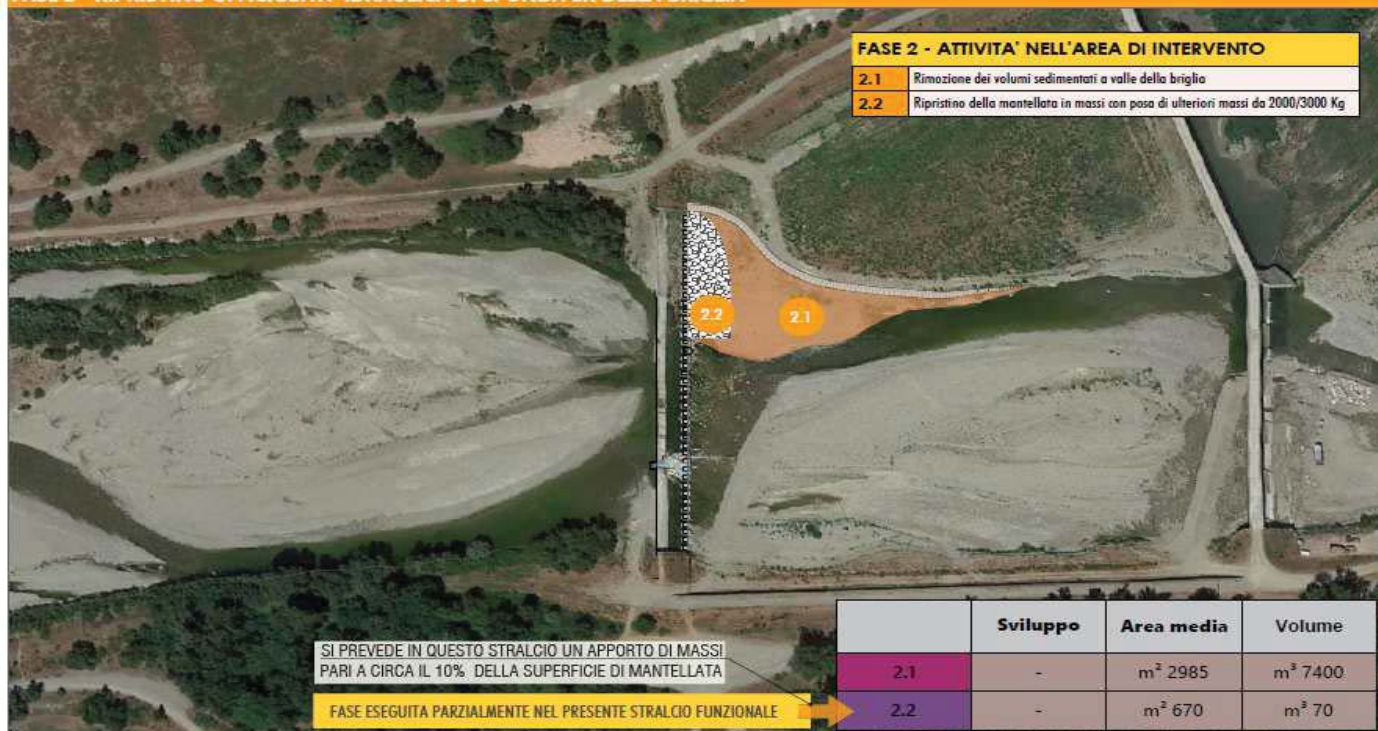
Seguirà il ripristino dell'officiosità idraulica del manufatto di briglia lungo il tratto di sponda sinistra con particolare riferimento al tratto interrato a valle del manufatto stesso. Le attività di rimozione della porzione accumulata saranno quindi seguiti da lavorazioni di ripristino della mantellata in massi di valle.

**FASE 2 - RIPRISTINO OFFICIOSITA' IDRAULICA DI SPONDA SX DELLA BRIGLIA**

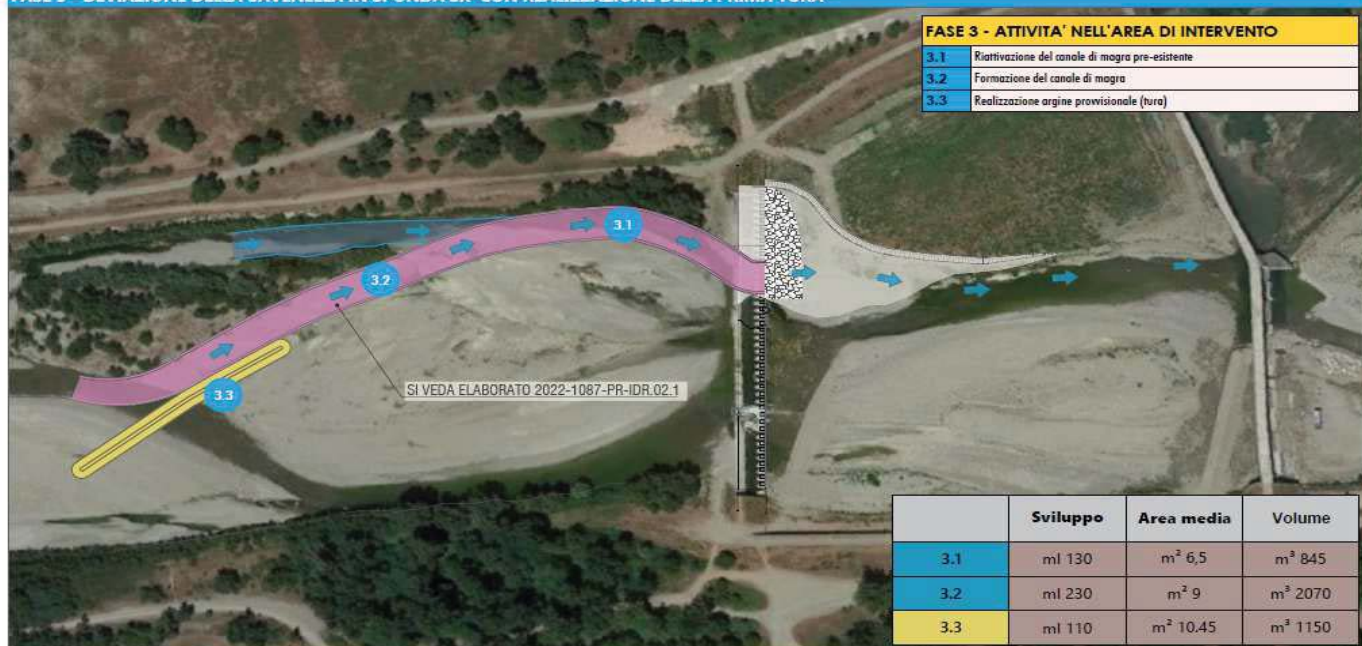
Fase 3 è preparatoria al cantiere di lavori di sponda sx per il ripristino del manufatto in c.a. di briglia nel primo tratto di 70ml. La definizione di un'area di lavoro "in asciutta" comporta la deviazione del canale di magra in sponda sx sfruttando la officiosità idraulica conseguita nelle prime due fasi operative.

**FASE 3 - DEVIAZIONE DELLA SAVENELLA IN SPONDA SX CON REALIZZAZIONE DELLA PRIMA TUR**

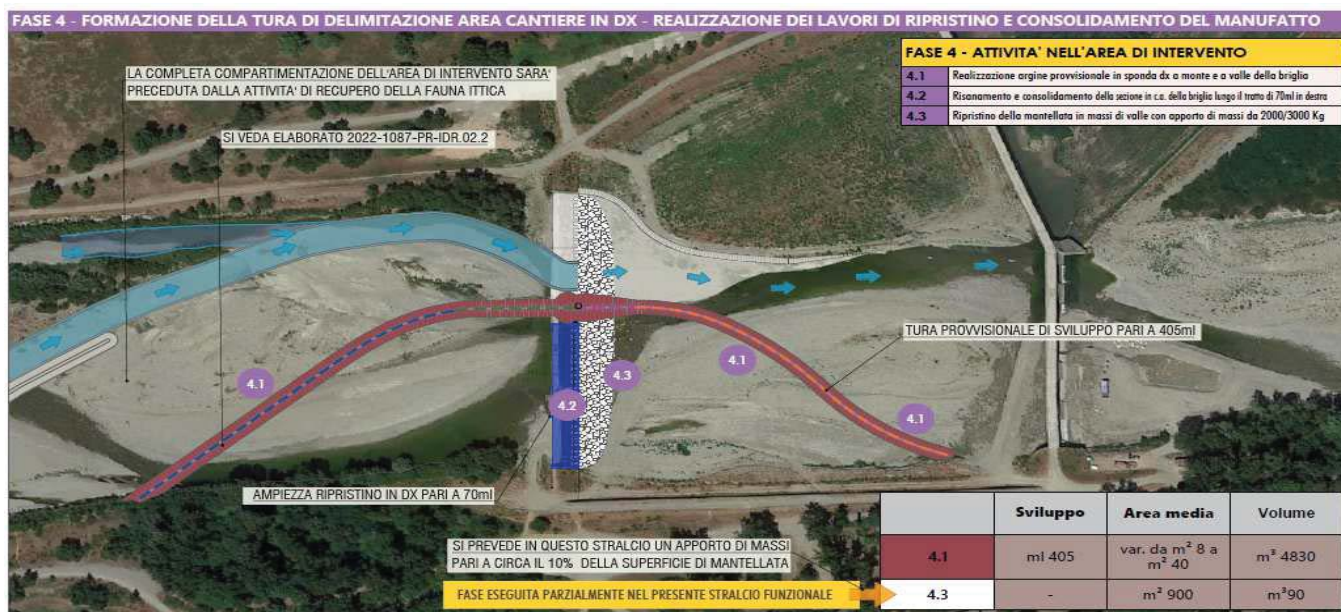
Fase 4 comprende la preliminare formazione della tura provvisoria di delimitazione dell'area di cantiere in dx. La completa compartimentazione dell'area di intervento sarà preceduta dalla attività di recupero della fauna ittica. A seguire si procederà con l'attivazione dei protocolli di intervento come descritti in §4.2 della presente relazione con riferimento alle tipologie di ammaloramento da: Abrasione / Erosione / Distacco. A completamento delle attività sul manufatto in c.a. si provvederà alla sistemazione della mantellata in massi di valle ripristinando i tratti erosi o scalzati mediante apporto di massi del tonnellaggio di 3000-2000kg da posarsi non cementati in conformità con le prescrizioni del "Disciplinare tecnico per la manutenzione ordinaria dei corsi d'acqua naturali ed artificiali e delle opere di difesa della costa nei siti della rete Natura 2000 (SIC-ZPS)" della Regione Emilia Romagna.

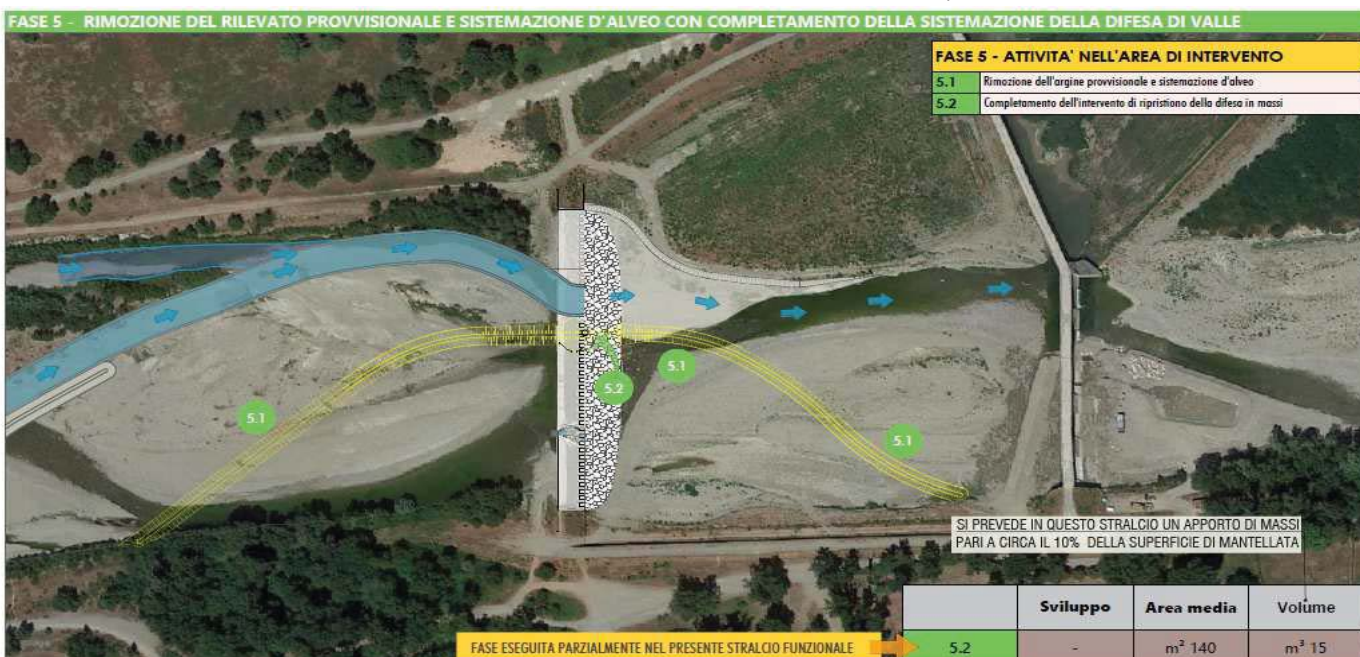
Ultimati gli interventi di ripristino della sezione in c.a. del tratto di 70ml in destra della briglia con relativa sistemazione della mantellata in massi di valle, si procederà con la eliminazione della tura provvisoria di compartimentazione dell'area di intervento. Il materiale di rilevato verrà riallocato in sito, salvo diverse indicazioni da parte della SA.

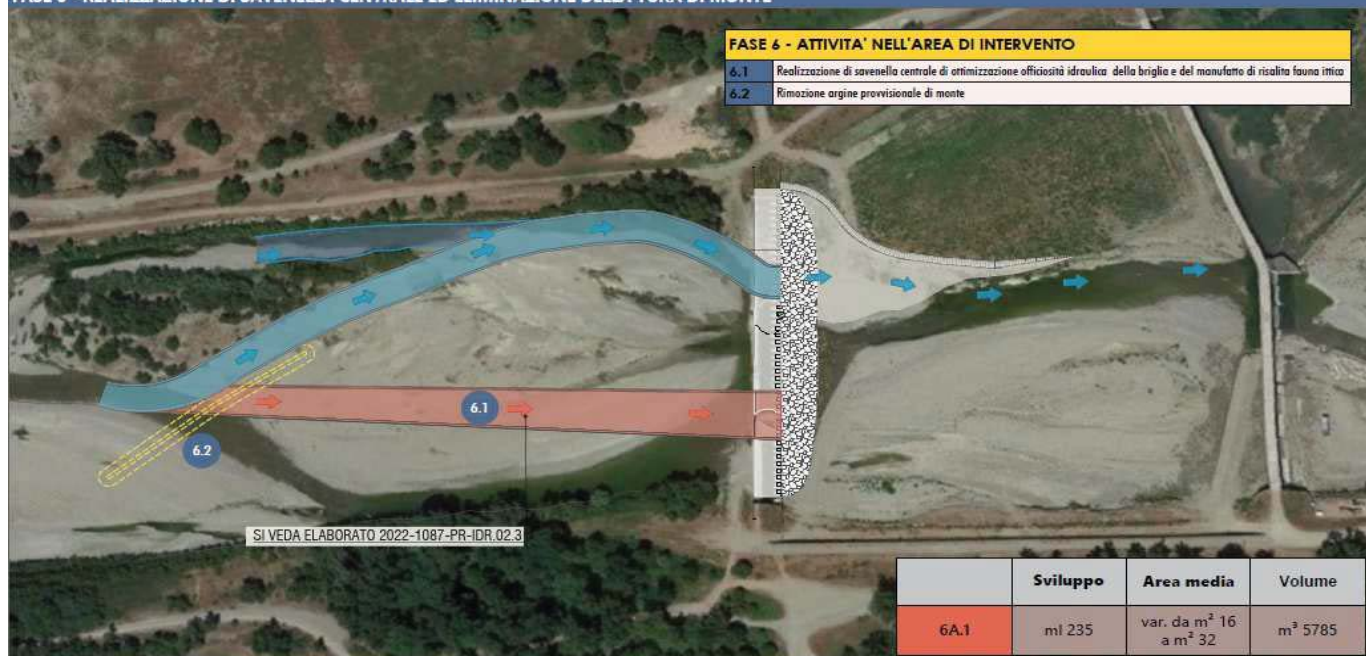
Prima di procedere con la eliminazione della tura di monte si provvederà alla realizzazione di una savenella centrale di ottimizzazione funzionale sia della briglia che della scala di risalita della fauna ittica.

### FASE 6 - REALIZZAZIONE DI SAVENELLA CENTRALE ED ELIMINAZIONE DELLA TURA DI MONTE

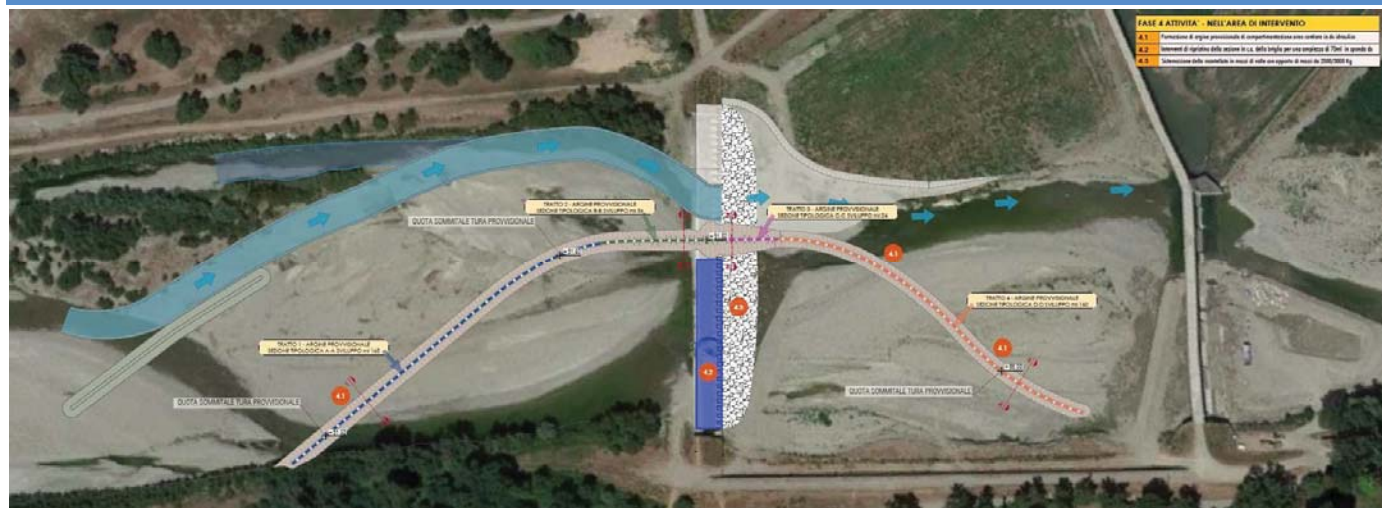
A monte e a valle del manufatto, in entrambe le stagioni, sarà realizzato un argine con materiale prelevato da aree prossime al cantiere (terre gruppo A2-A4). L'arginatura provvisoria di monte avrà altezza pari a 2.7 m e larghezza in pianta pari a 9.5 m con coronamento di ampiezza pari a 1.5 m ed entrambi i paramenti caratterizzati da pendenza pari a 3 su 2.. L'arginatura provvisoria di valle avrà altezza pari a 1.90 m e larghezza in pianta pari a 7.5 m con coronamento di ampiezza pari a 1.5 m ed entrambi i paramenti caratterizzati da pendenza pari a 3 su 2.

**Figura 12 – Stagione 1 : Realizzazione di argine provvisoriale in destra idraulica per delimitazione area di cantiere**

Elaborato grafico progettuale 2022-1087-PR-IDR2.2 illustra le opere provvisionali in terra previste in alveo nell'ambito di Stralcio 1 dei lavori, mentre elaborato 2022-1087-PR-IDR1.1 illustra la sequenza costruttiva delle lavorazioni e degli approntamenti di cantiere previsti a Primo Stralcio (Stagione 1)

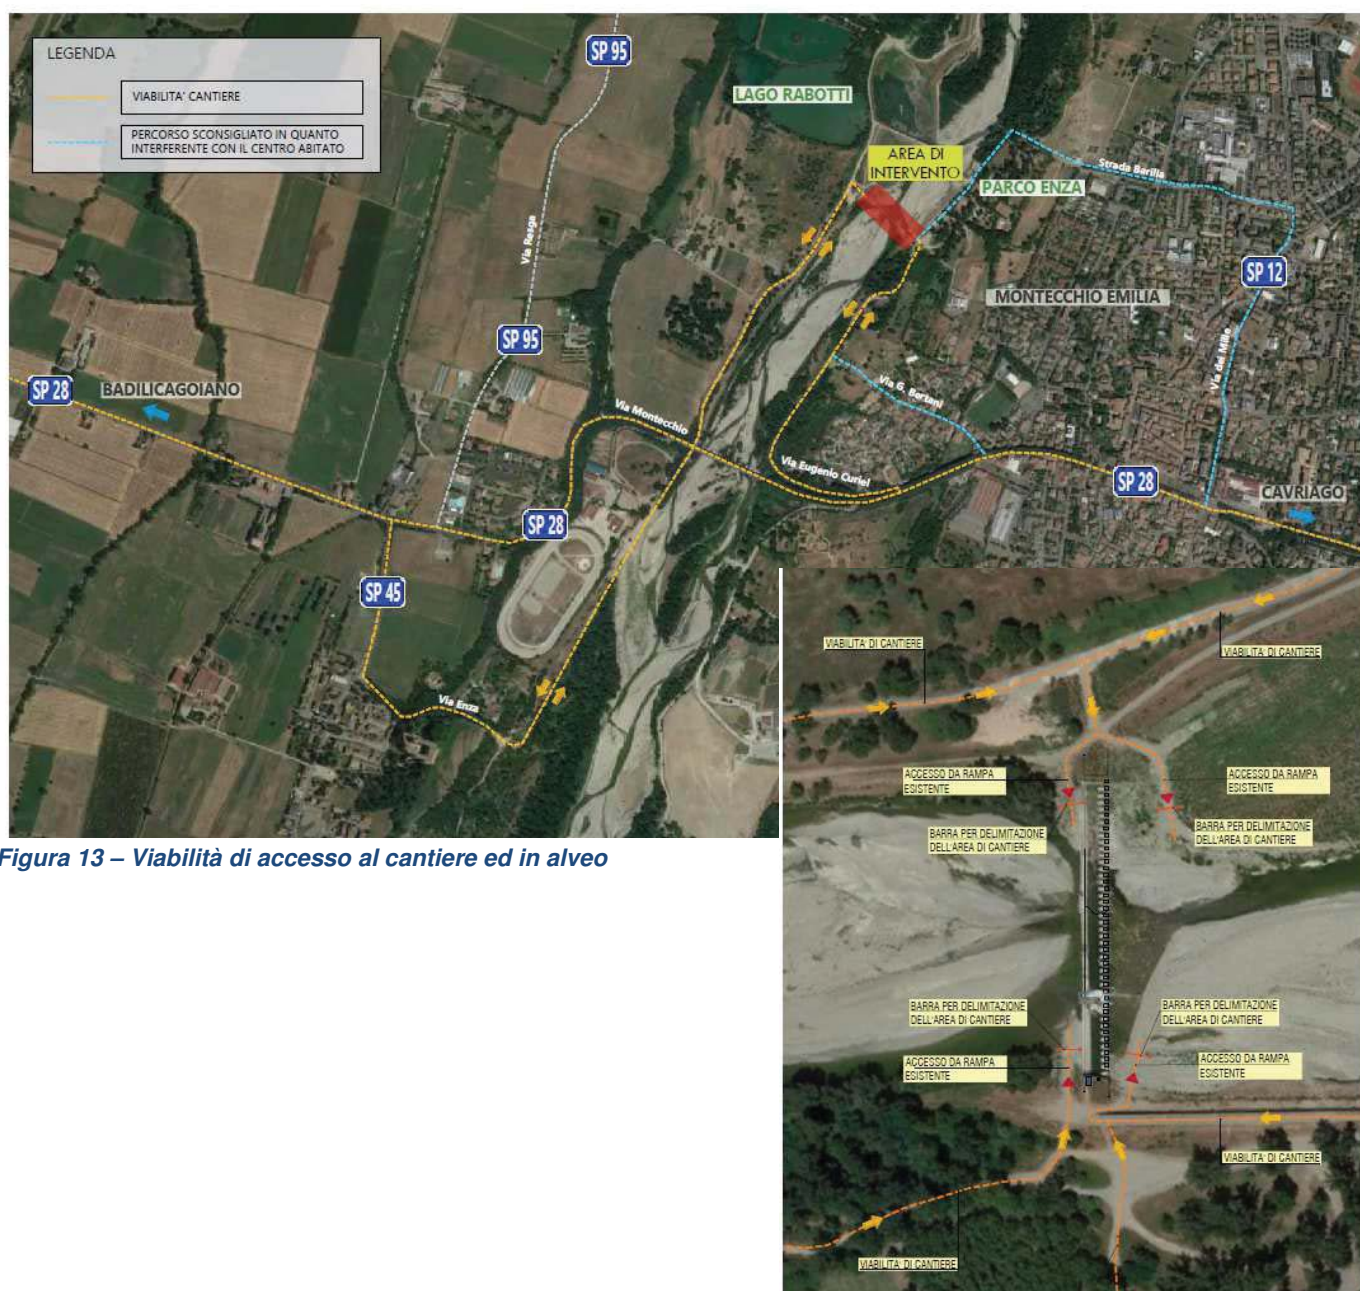
Le rampe saranno ripristinate con materiale ghiaioso (terre gruppo A2) da prelevare in alveo e presenteranno una pendenza massima del 18%. Ogni rampa avrà estensione in dipendenza del dislivello superato e garantirà una corsia di ampiezza minima pari a 4 m.

Nelle tratte in cui il dislivello da annullare supera i 2 m sarà realizzato un dosso in terra a protezione dei mezzi di cantiere.

**Figura 13 – Viabilità di accesso al cantiere ed in alveo**
