ARGINE DESTRO DEL FIUME PO DI VENEZIA IN COMUNE DI
CORBOLA LAVORI DI SISTEMAZIONE ARGINALE

CUP B48H22000200006
PROGETTO DEFINITIVO

ELABORATO: RT03	TITOLO: RELAZIONE IDRAULICA RO-E-1438	CODICE COMMESSA:
SCALA: -		CODICE FILE:

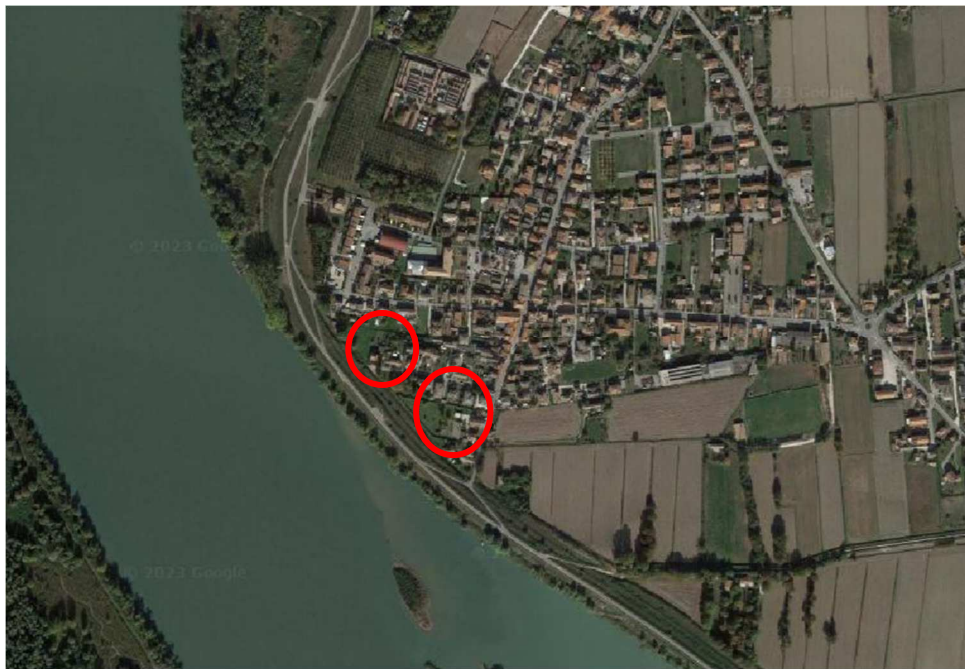
L'intervento si rende necessario a causa delle frequenti venute d'acqua a lato campagna del rilevato arginale. Si segnalano venute d'acqua al piede dell'argine lato campagna nei punti indicati nella seguente immagine.

Figura 2-1: Individuazione aree con importanti venute d'acqua durante eventi di piena

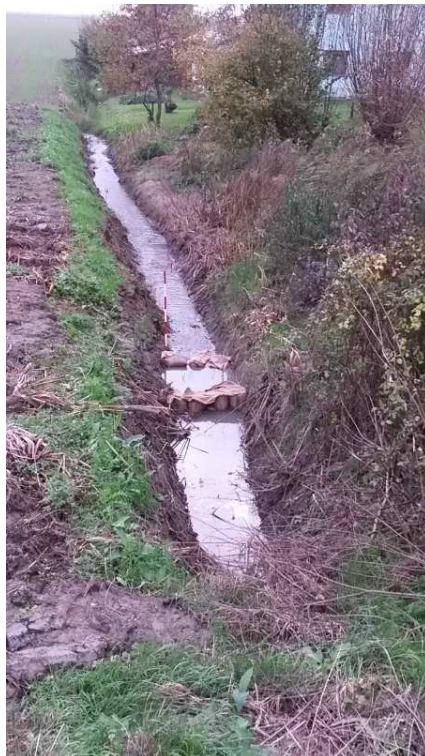
Di seguito si riportano alcune fotografie fatte durante la piena del novembre 2014, durante la quale si sono formati alcuni fontanazzi ed estese venute d'acqua al piede del rilevato arginale, chiaro segno di filtrazione nel corpo arginale.

Figura 2-2: Fontanazzo con coronella di sacchetti di sabbia a ridosso del corpo arginale.

Tale intervento si rende necessario a causa dei fenomeni di filtrazione attraverso il corpo arginale che avvengono durante le piene del fiume Po, i quali causano fontanazzi e importanti venute d'acqua a lato campagna, come testimoniato dalle immagini fotografiche di cui al precedente capitolo.

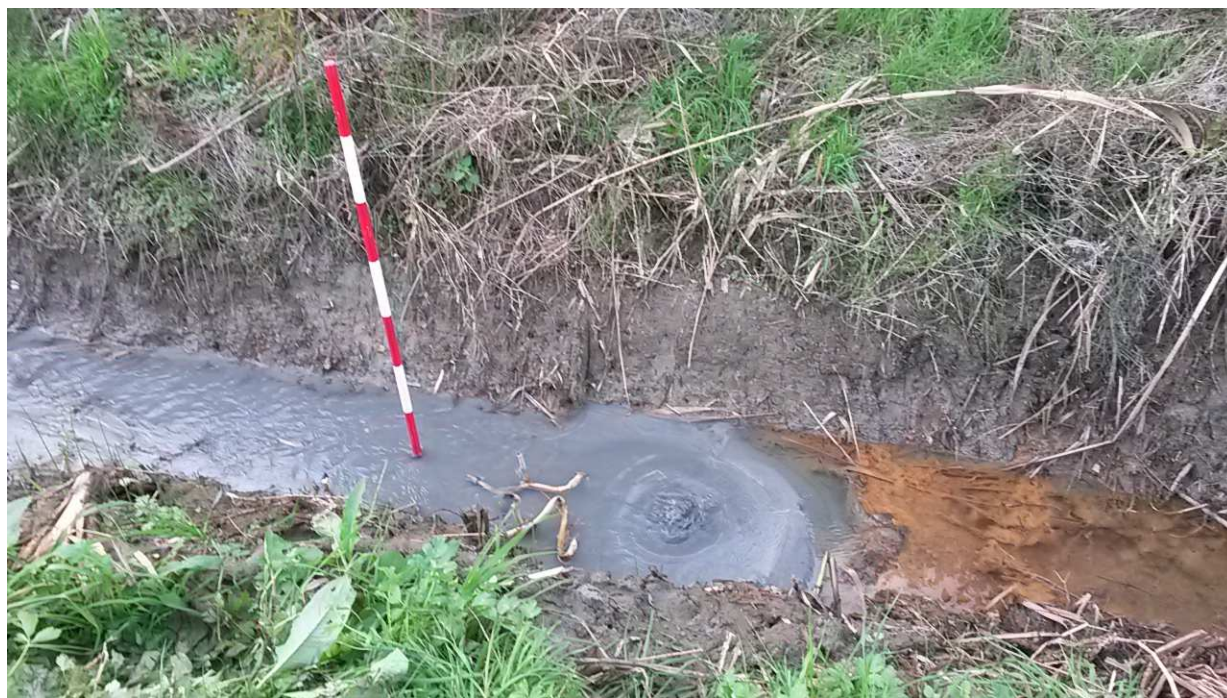
Figura 2-3: Fontanazzo a ridosso del corpo arginale.

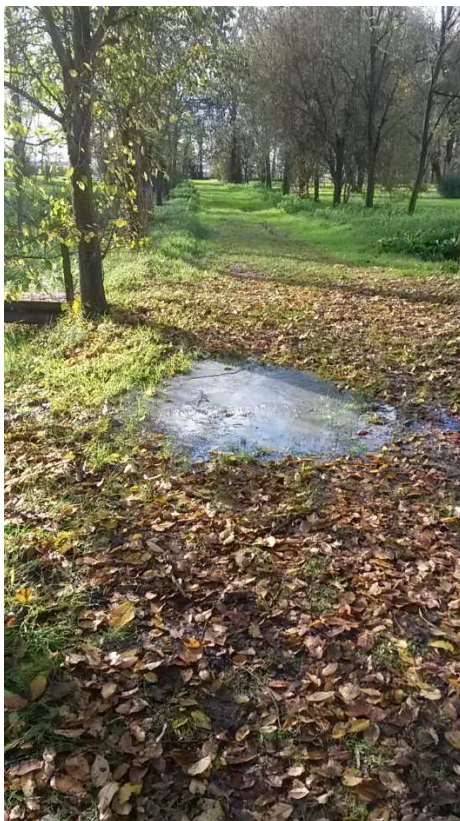
Figura 2-4: Fontanazzo lato campagna.

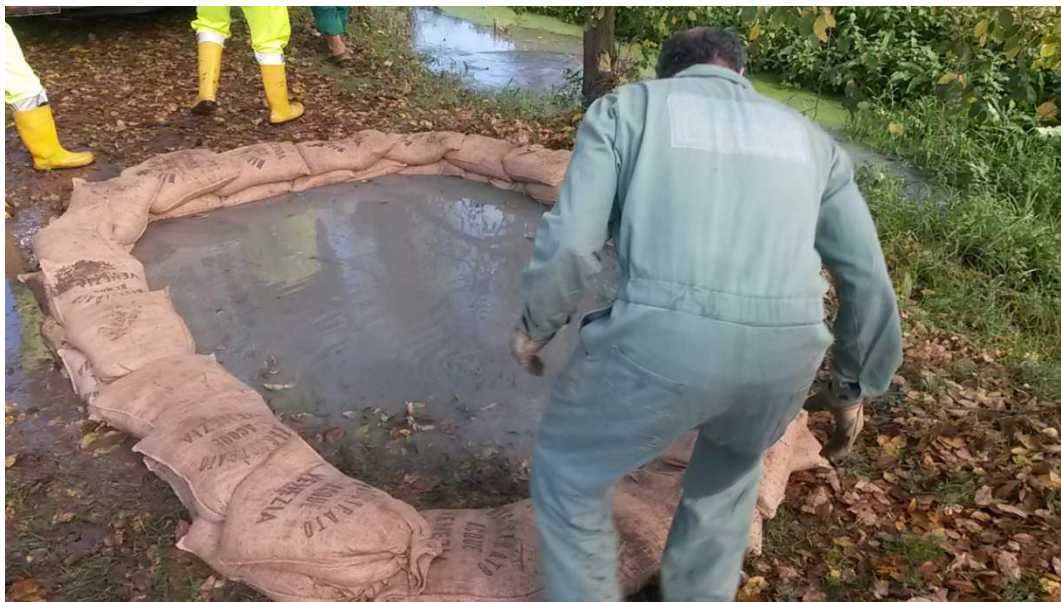
Figura 2-5: Fontanazzo con coronella di sacchetti di sabbia nei pressi dell'abitato di Corbola.

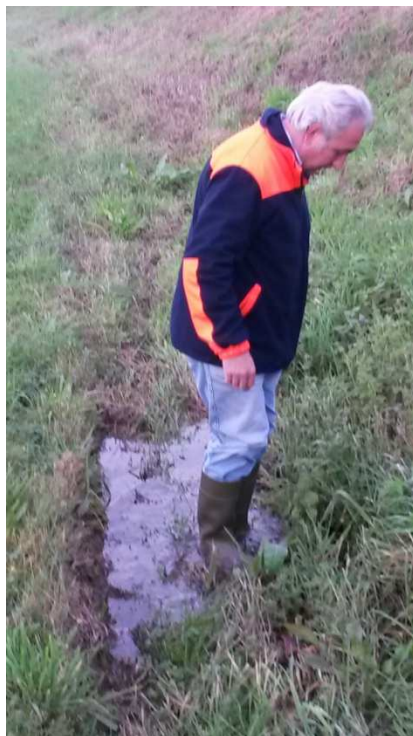
Figura 2-6: Venuta d'acqua al piede del rilevato arginale a lato campagna.

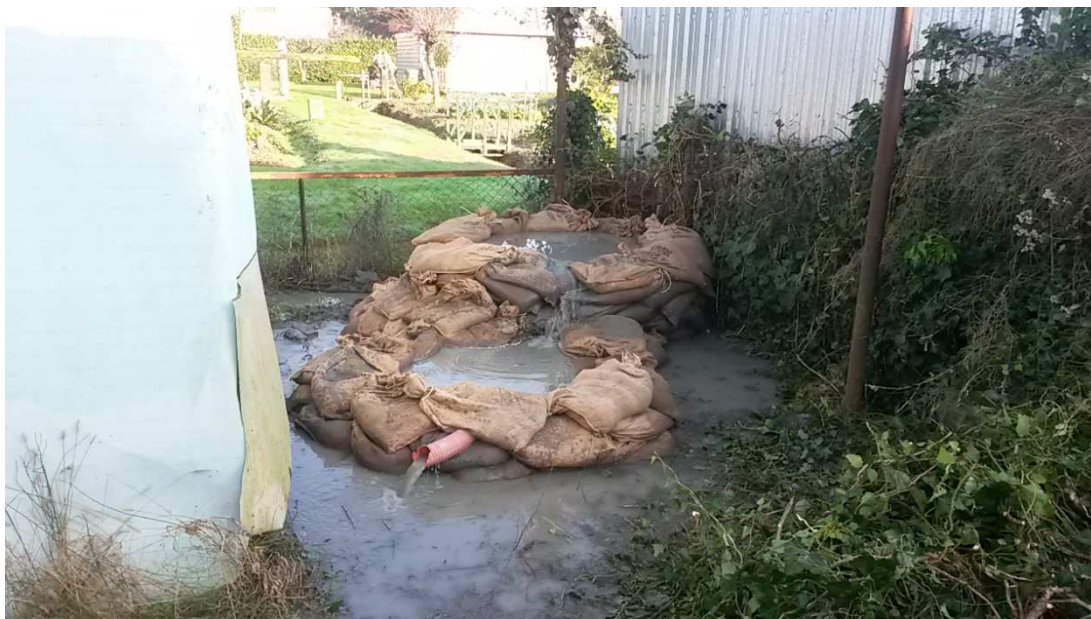
Figura 2-7: Fontanazzo con coronella di sacchetti di sabbia nei pressi di un'abitazione privata nel comune di Corbola.

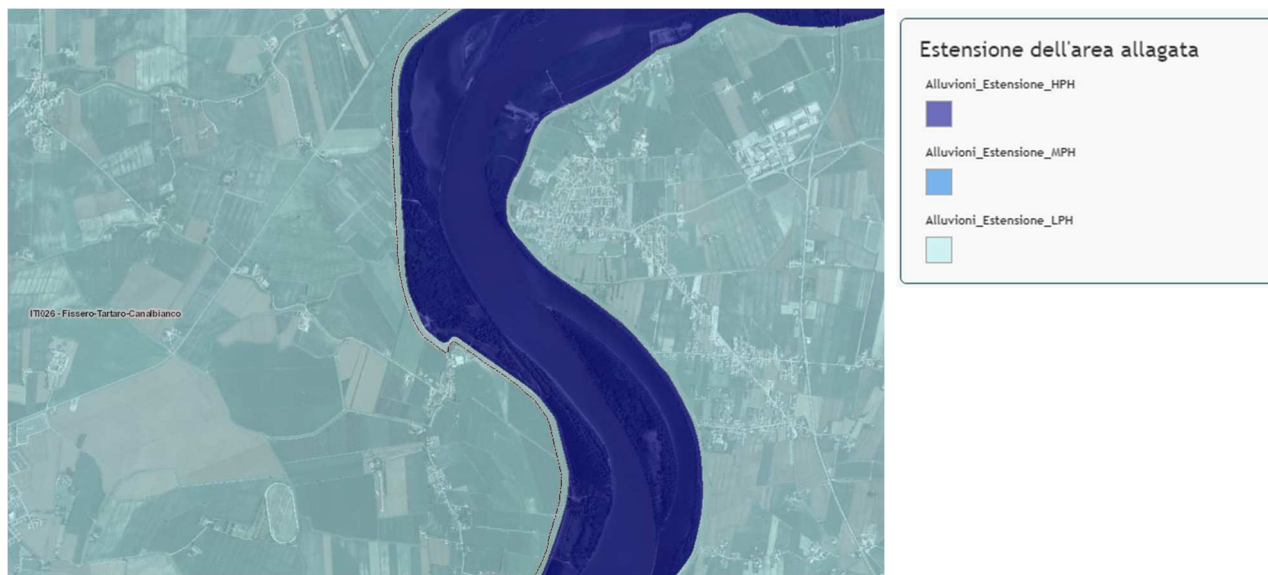
Figura 4-5. Stralcio dal Geoportale Nazionale “Mappe di pericolosità e rischio alluvioni”.

Le aree di lavorazione del presente progetto risultano in Area ad alta frequenza (H), essendo l'area di lavorazione sull'argine maestro, lato fiume.
