## OPERA D'ARTE ESISTENTE 3A

## INQUADRAMENTO - TRATTA L3 - MICROTRATTA A

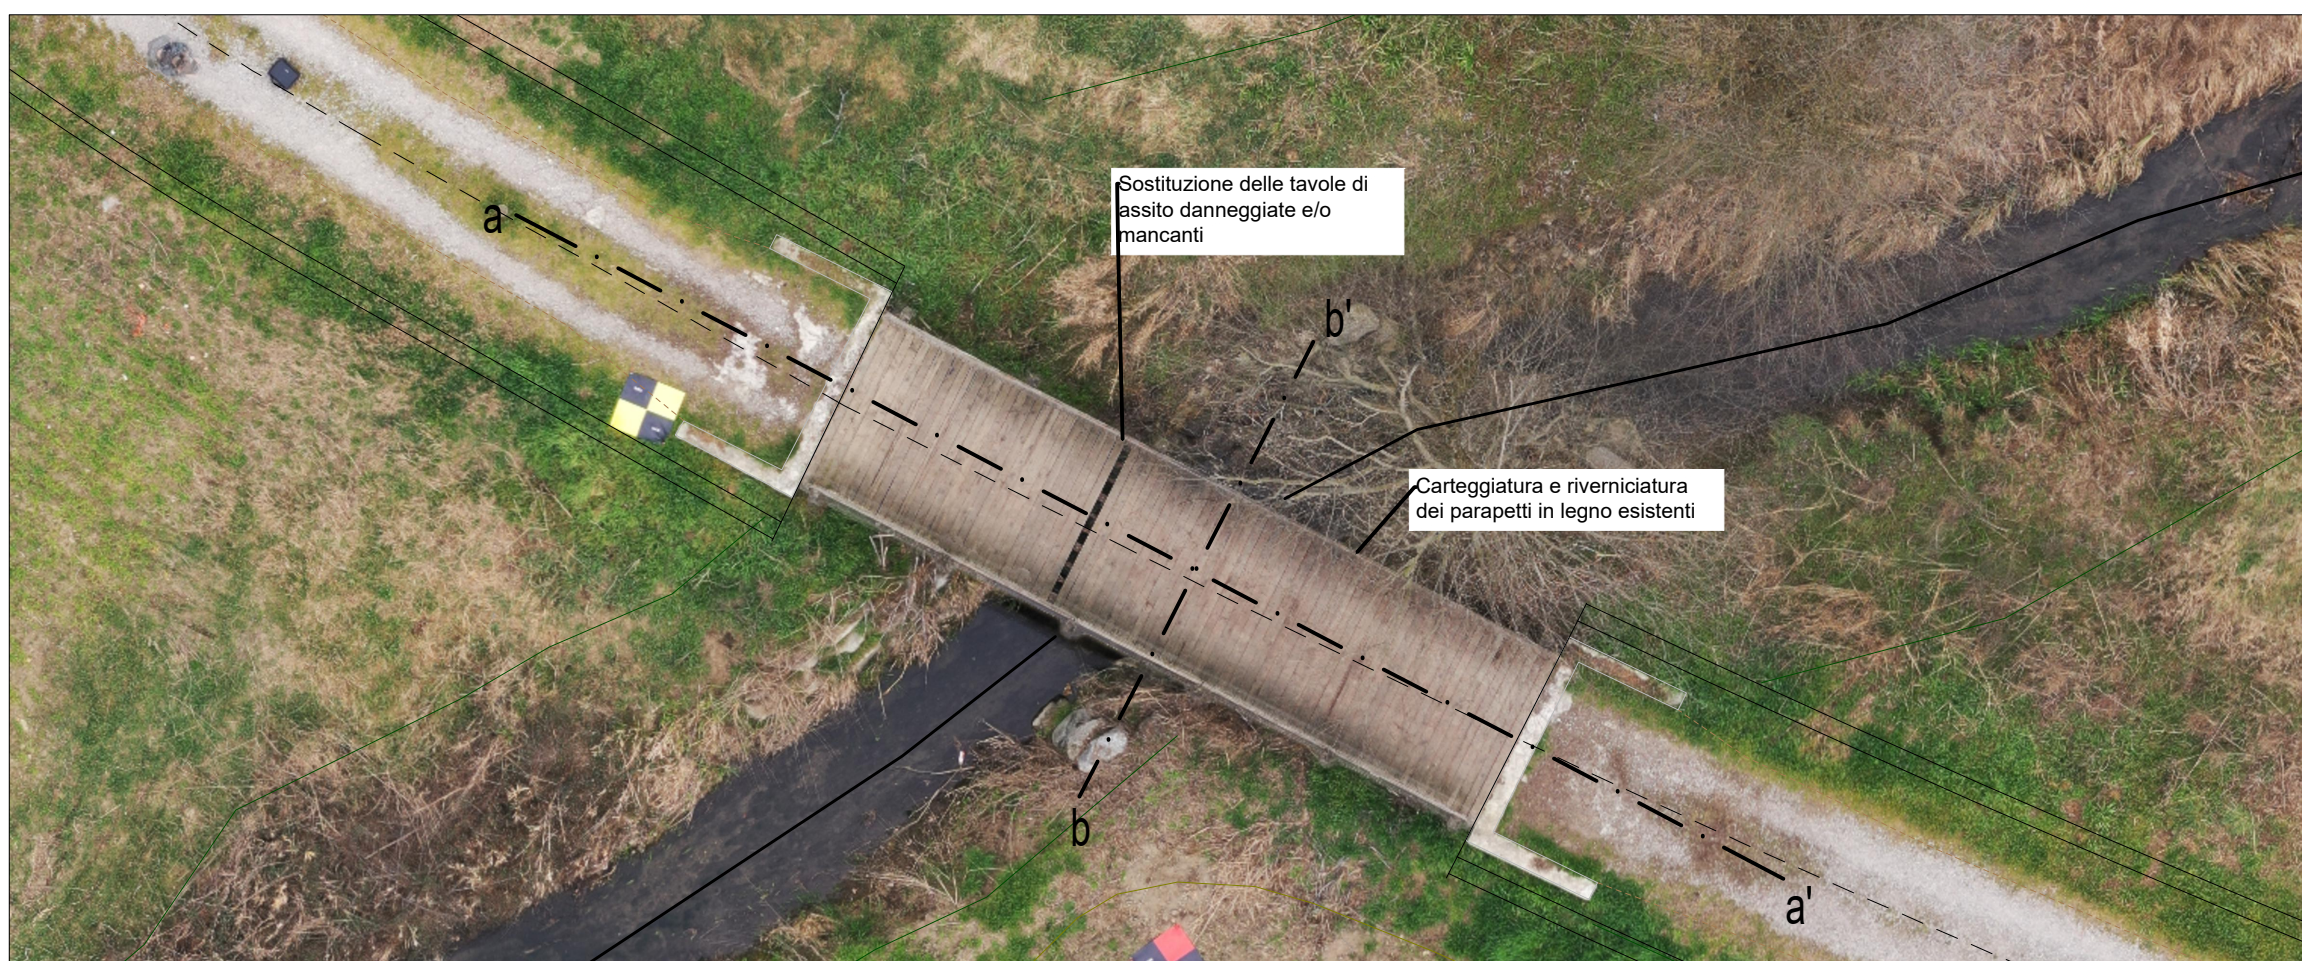
PLANIMETRIA - Scala: 1:100

### INTERVENTI PREVISTI:

- 1) Carteggiatura manuale/con mezzo meccanico dei parapetti esistenti in legno e successive mani di impregnante e vernice idonea;
- 2) Sostituzione delle tavole di assito mancanti e/o danneggiate

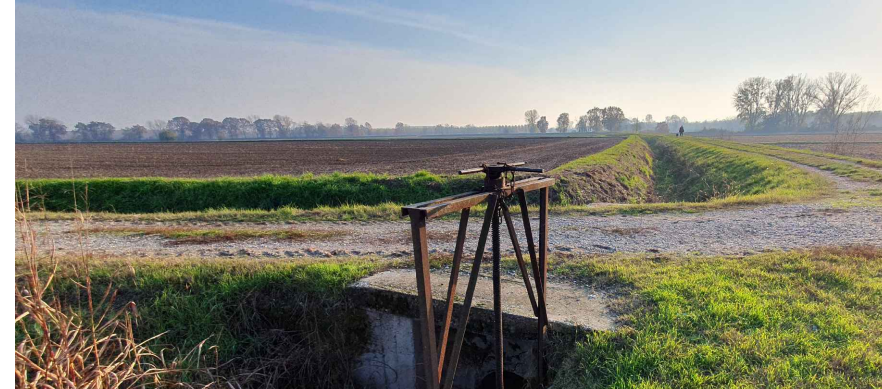
SEZIONE LONGITUDINALE - Scala: 1:100

SEZIONE TRASVERSALE - Scala: 1:100

<p>Installazione nuovi parapetti in acciaio - H. 130 cm (Vedi DET.01-02-03)</p>			<p>Installazione nuovi parapetti in acciaio - H. 130 cm (Vedi DET.01)</p>		
Sezione a-a'			Sezione b-b'		
Progressive	10.87		Progressive	1.00	1.00
Parziali	10.87		Parziali	1.00	1.00
Note	Strada sterrata		Note	Strada sterrata

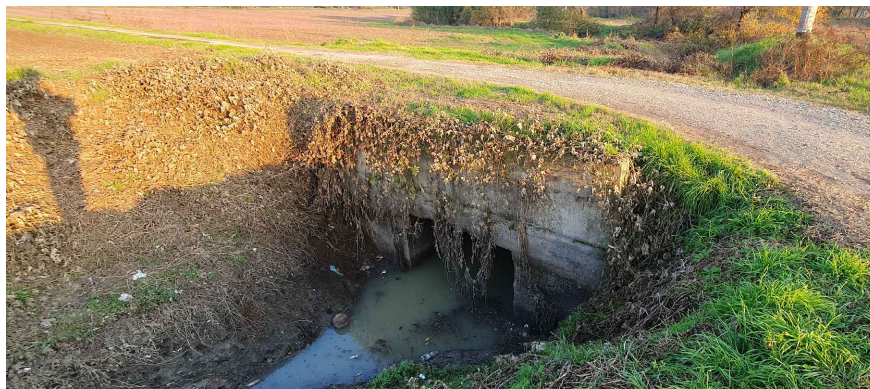
SEZIONE LONGITUDINALE - Scala: 1:100

SEZIONE TRASVERSALE - Scala: 1:100

<p>Installazione nuovi parapetti in acciaio - H. 130 cm (Vedi DET.01)</p>			<p>Installazione nuovi parapetti in acciaio - H. 130 cm (Vedi DET.01)</p>		
Sezione a-a'			Sezione b-b'		
Progressive	13.20		Progressive	1.00	1.00
Parziali	13.20		Parziali	1.00	1.00
Note	Strada sterrata		Note	Strada sterrata
