PERIZIA N. 692. -CR-E-319-M.

LAVORI DI MANUTENZIONE STRAORDINARIA ALLA CHIAVICA DEL COLATORE MORBASCO IN PO, IN COMUNE DI GERRE DE' CAPRIOLI (CR).

ELABORATI GRAFICI

PERIZIA N. 692 -CR-E-319-M. -Lavori di manutenzione straordinaria alla chiavica Morbasco in corrispondenza della confluenza del Colatore Morbasco in Po, in comune di Gerre de' Caprioli (CR)

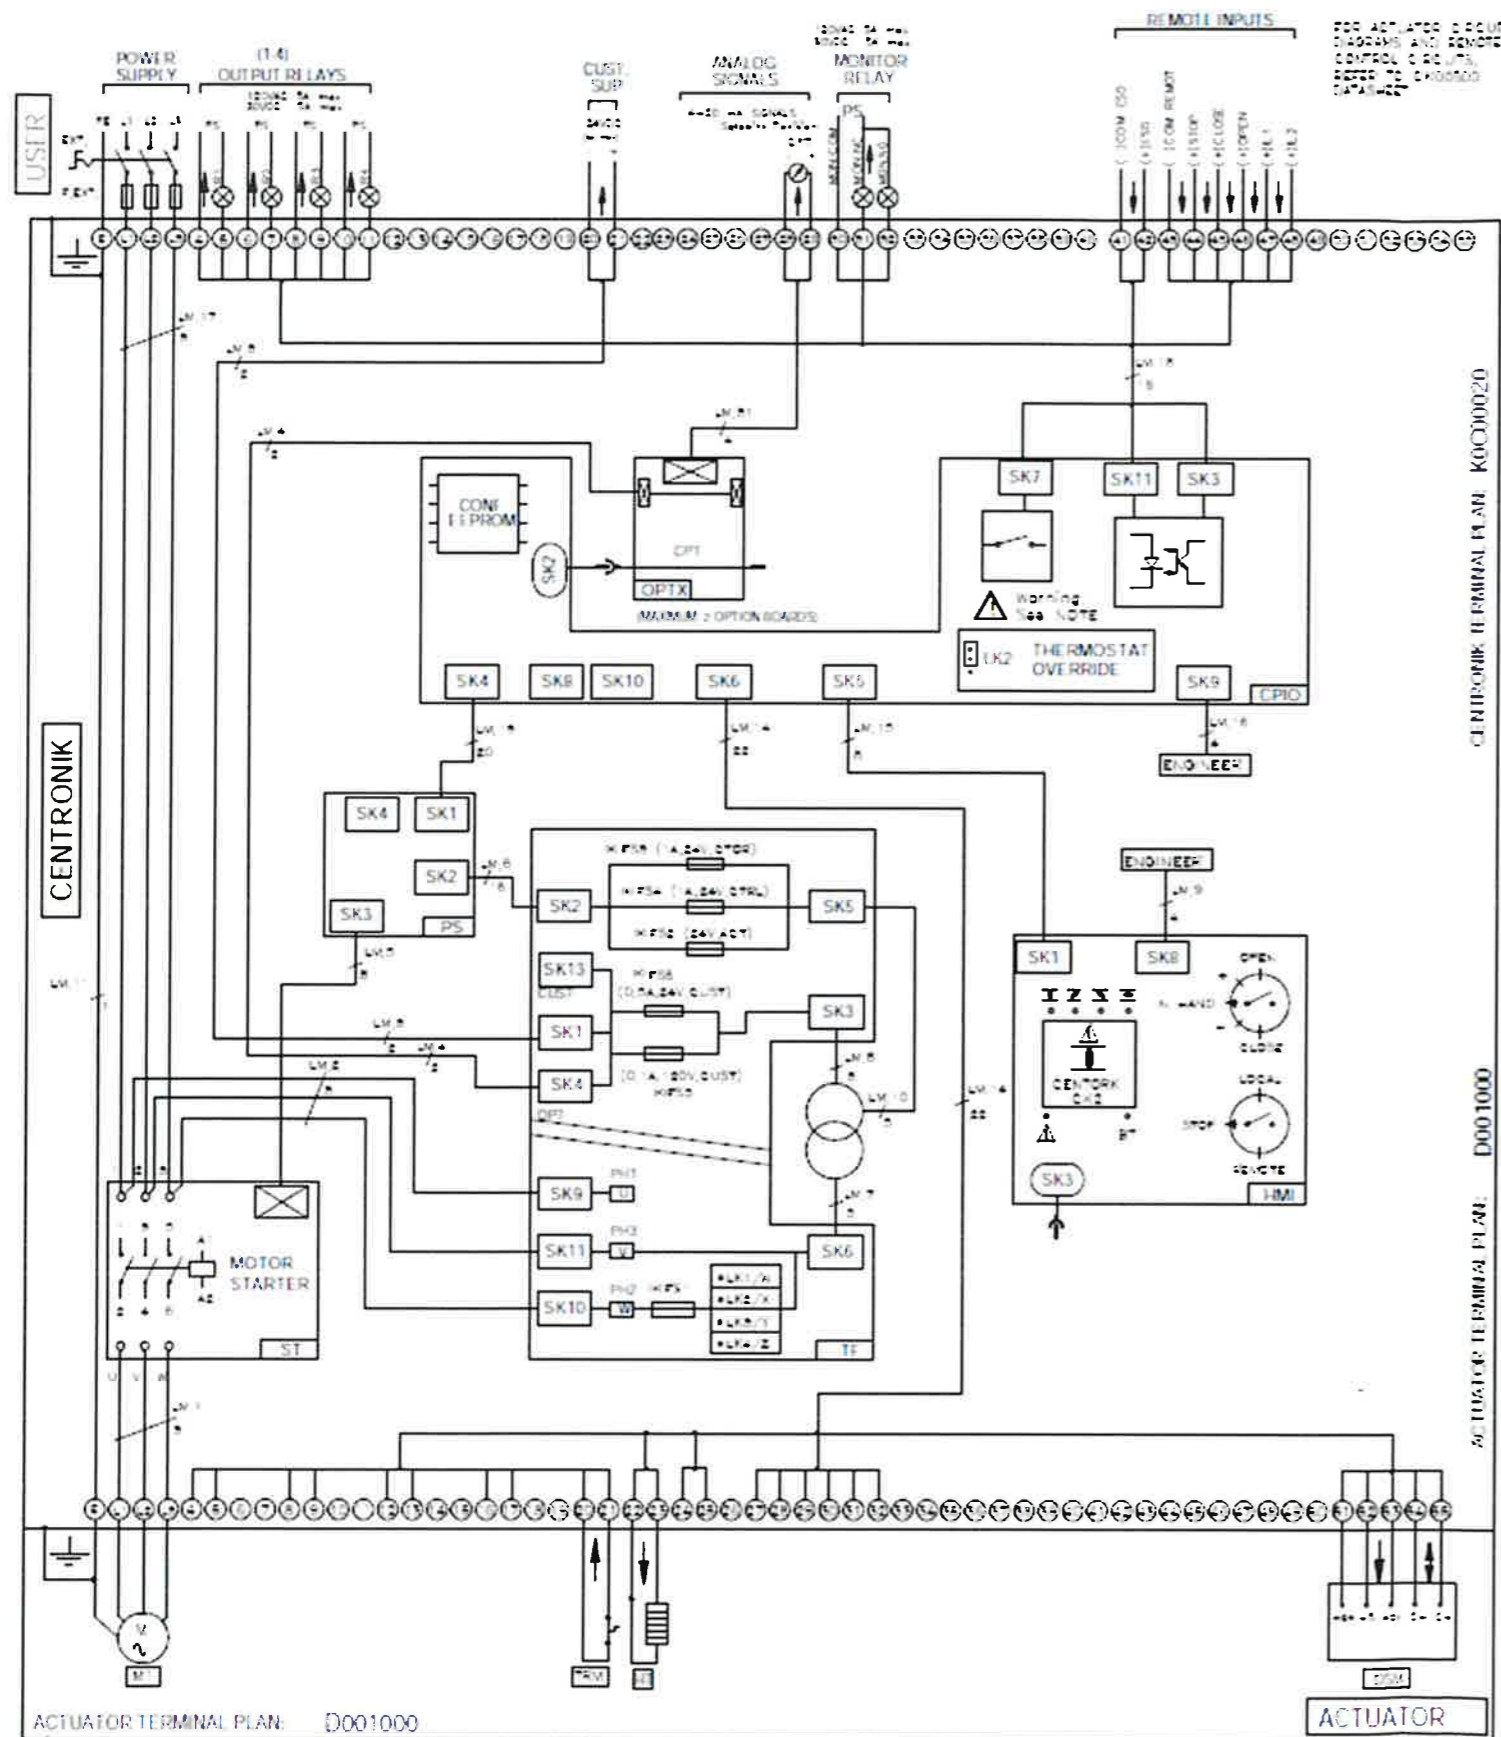
WARNING: REFER TO SAFE USE AND INSTALLATION MANUAL OR D005000 DATASHEET FOR APPROVED FUSES.

PS: ACCORDING TO THE POWER SUPPLY VOLTAGE

TRANSFORMER TAPPING OPTIONS

TAP	LV	EU	HV
LK1	W	110/115/120	380
LK2	X	220/230	400
LK3	Y	240	415
LK4	Z	n/a	440

THE TERMINAL PLAN SHOWS THE MULTI-TURN ELECTRIC ACTUATOR IN INTERMEDIATE POSITION. ACTUATOR CLOSES VALVE CLOCKWISE. REFER TO SAFE USE AND INSTALLATION MANUAL AND DATASHEETS FOR TECH. DATA, PARAMETERS AND DESCRIPTION OF THE ACTUATOR ELECTRICAL AND ELECTRONIC EQUIPMENT. ACTUATORS WITH SOLID STATE STARTER (SSS): THE ACTUATOR MUST BE PROTECTED USING SUITABLE RATED HIGH SPEED SEMI-CONDUCTOR FUSES ON THE INCOMING SUPPLY. IF THE ACTUATOR IS CONFIGURED TO BYPASS THE MOTOR PROTECTION THERMOSTAT (THRS), THE ACTUATOR WILL NO LONGER COMPLY WITH THE ESSENTIAL SAFETY REQUIREMENTS. THE USER MUST CONDUCT A RISK ASSESSMENT AND IMPLEMENT WHATEVER EXTRA SAFETY MEASURES ARE REQUIRED TO ENSURE THAT THE RESULTANT SYSTEM COMPLIES WITH THE LOW VOLTAGE DIRECTIVE, AND ANY OTHER LEGISLATION IN FORCE AT THE INSTALLATION SITE.
