Torrente Pellice

PROGETTO DI FATTIBILITA' TECNICO ECONOMICA

Ripristino delle difese spondali e sistemazione idraulica del basso corso del torrente Pellice in comuni vari - Il stralcio- a valle del ponte della ex SS589 del Colle Tenda di Garzigliana

RELAZIONE TECNICO-DESCRITTIVA

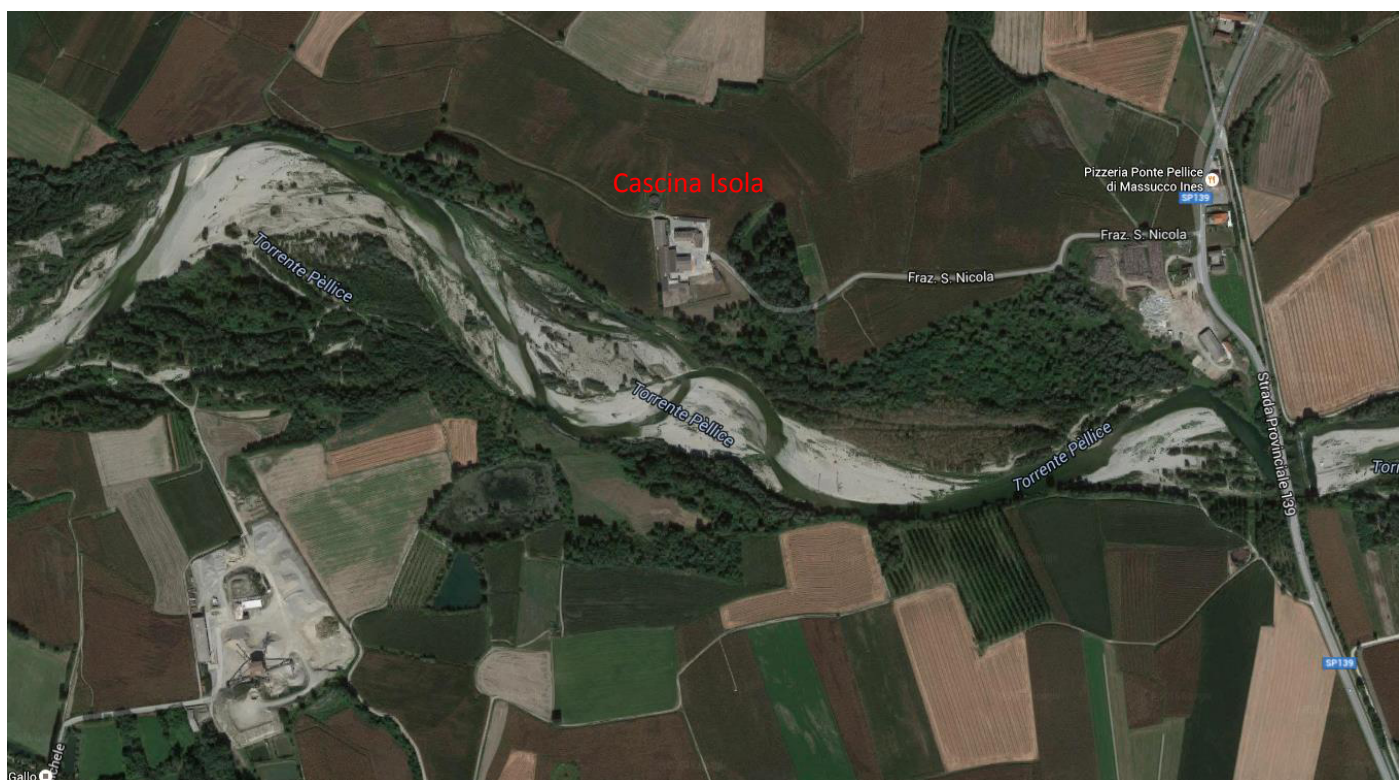
Figura 6 – Dettaglio dell'area oggetto di intervento e individuazioni delle fasce PAI

In Figura 5 e Figura 6 viene riportata il dettaglio dell'area su cui verranno realizzati gli interventi oggetto della presente progettazione.
