LAVORI: *MM-E-448* - Manutenzione straordinaria alle prese ed ai manufatti di scarico del sistema di regolazione del Fiume Oglio nel tratto ricadente in provincia di Mantova.

PROGETTO ESECUTIVO

RELAZIONE

PERIZIA N. Manutenzione straordinaria alle prese ed ai manufatti di scarico del sistema di regolazione del fiume Oglio nel tratto ricadente in provincia di Mantova

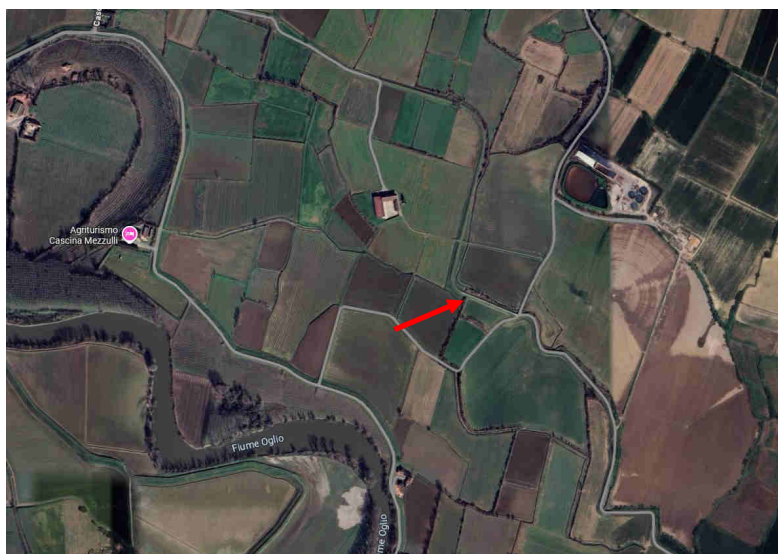
Estratto planimetrico da Google-Maps con indicato in colore rosso la Chiavica Boschetto oggetto di intervento in Comune di Ostiano

L'intervento alla Chiavica Boschetto consisterà nella sistemazione del muro il cls esistente, lato campagna attualmente con evidenti fessurazioni e movimento ribaltante in atto che potrebbe generare problemi al deflusso del corso d'acqua oltre ad un cedimento della banca argine maestro;

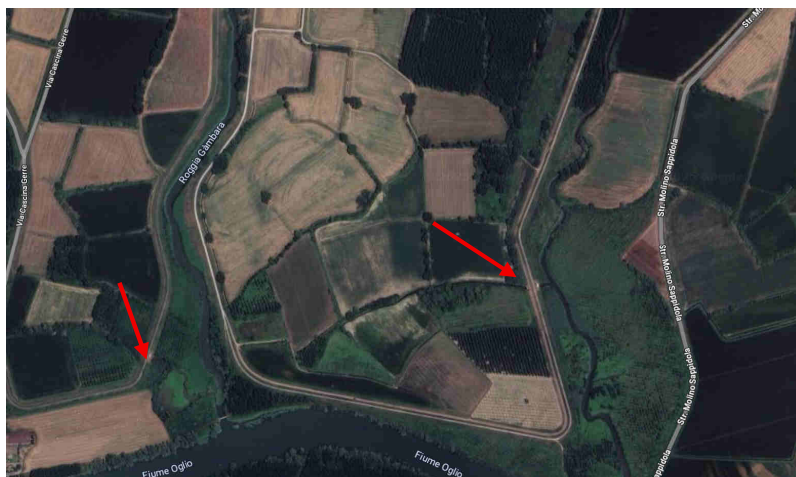
Estratto planimetrico da Google-Maps con indicato in colore rosso la Chiavica Valsorda e Confortina oggetto di intervento in Comune di Volongo

L'intervento alle Chiaviche di cui sopra consisterà nella risagomatura di circa ml. 10,00 del mandracchio di scarico tramite opere di decespugliamento e disboscamento nonché movimentazione del materiale depositato che ostruisce il deflusso di acqua e sistemazione del tratto di scarico;

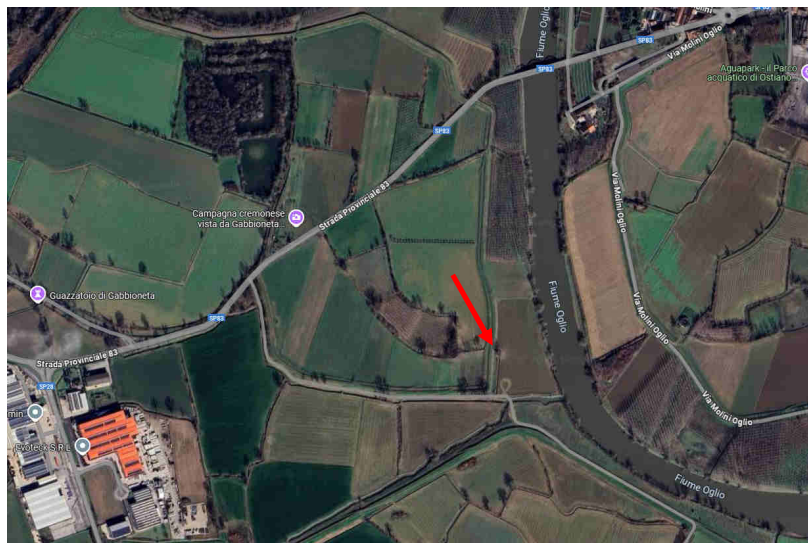
Estratto planimetrico da Google-Maps con indicato in colore rosso la Chiavica Ronchi oggetto di intervento in Comune di Gabbioneta Binanuova

L'intervento alla Chiavica Ronchi consisterà nella risagomatura di circa ml. 10,00 del mandracchio di scarico tramite opere di decespugliamento e disboscamento nonché movimentazione del materiale depositato che ostruisce il deflusso di acqua;

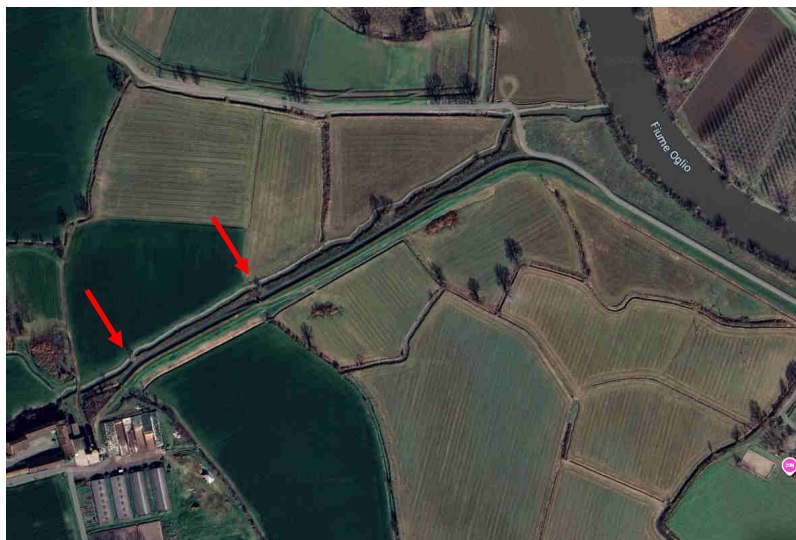
Estratto planimetrico da Google-Maps con indicato in colore rosso la Chiavica San Pedretto e la Chiavica Baroli oggetto di intervento in Comune di Gabbioneta Binanuova

L'intervento alla Chiavica San Pedretto e Baroli consisterà nella risagomatura di circa ml. 10,00 del mandracchio di scarico tramite opere di decespugliamento e disboscamento nonché movimentazione del materiale depositato che ostruisce il deflusso di acqua, oltre alla sistemazione dei muri d'ala del mandracchio di scarico della Chiavica San Pedretto.

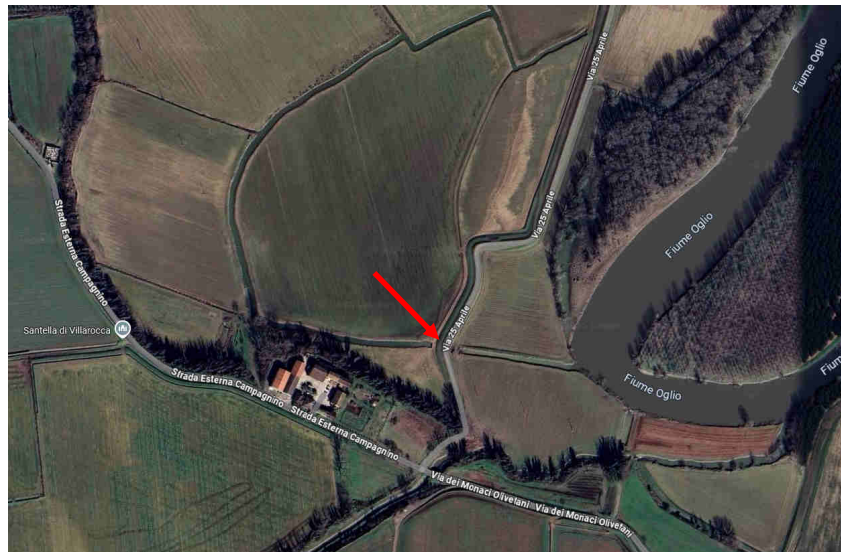
Estratto planimetrico da Google-Maps con indicato in colore rosso la Chiavica Campagnino oggetto di intervento in Comune di Pessina Cremonese

L'intervento alla Chiavica Campagnino, Ariolo e Villarrocca consisterà nella risagomatura di circa ml. 10,00 del mandracchio di scarico tramite opere di decespugliamento e disboscamento nonché movimentazione del materiale depositato che ostruisce il deflusso di acqua oltre ad interventi di carpenteria;

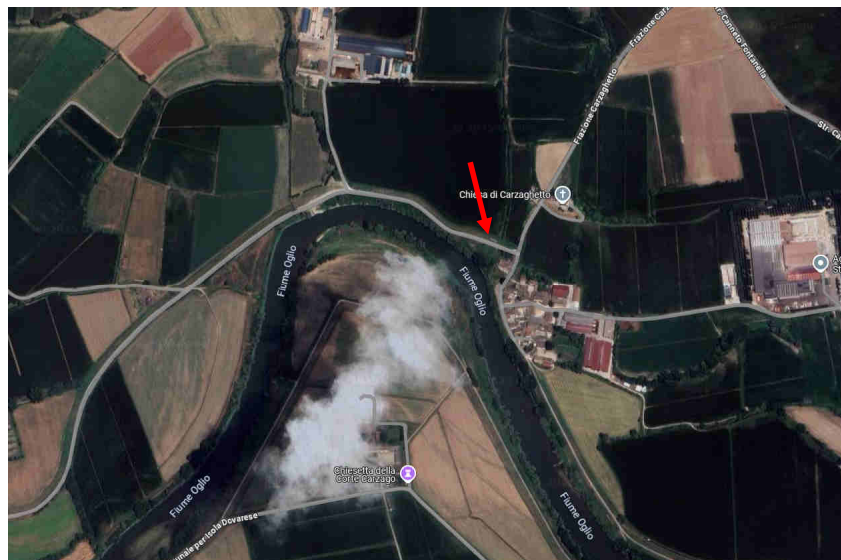
Estratto planimetrico da Google-Maps con indicato in colore rosso la Chiavica Federici oggetto di intervento in Comune di Isola Dovarese

L'intervento alla Chiavica Federici e Gerre Gavazzi consisterà nel controllo della canna e nella risagomatura di circa ml. 10,00 del mandracchio di scarico tramite opere di decespugliamento e disboscamento nonché movimentazione del materiale depositato che ostruisce il deflusso di acqua soprattutto in corrispondenza della foce nel fiume Oglio;

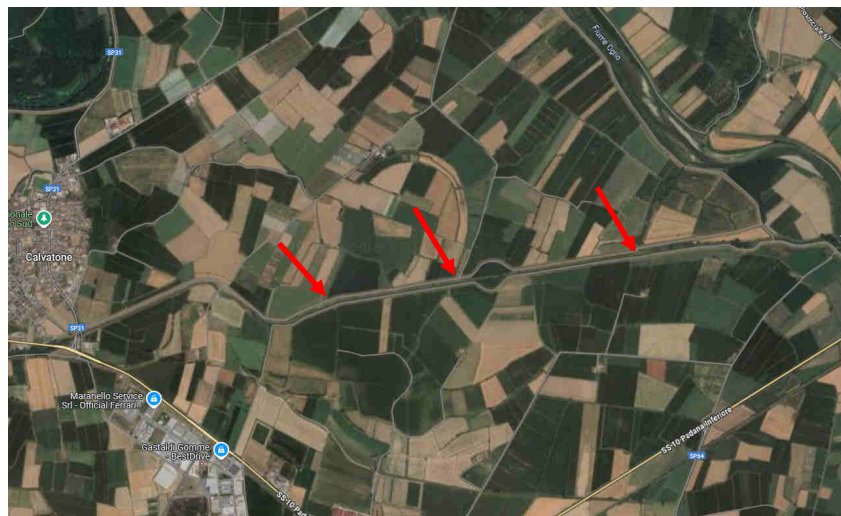
Estratto planimetrico da Google-Maps con indicato in colore rosso la Chiavica Aioli, la Chiavica Gorilli e la Chiavica Locarolo oggetto di intervento in Comune di Calvatone

L'intervento alla Chiavica Aioli e Locarolo consisterà nella risagomatura di circa ml. 10,00 del mandracchio di scarico tramite opere di decespugliamento e disboscamento nonché movimentazione del materiale depositato che ostruisce il deflusso di acqua e in corrispondenza della Chiavica Gorilli oltre a quanto sopra descritto anche sistemazione del tratto di foce nel fiume Oglio in corrispondenza del mandracchio della Gorilli.
