<small>AGENZIA INTERREGIONALE PER IL FIUME PO – PARMA</small> <small>Strada Giuseppe Garibaldi 75, I-43121 Parma</small>	Lavori di adeguamento sottopasso del Naviglio Pavese da parte del Fiume Lambro meridionale in località Conca Fallata – Milano  Progetto esecutivo

Relazione tecnica generale

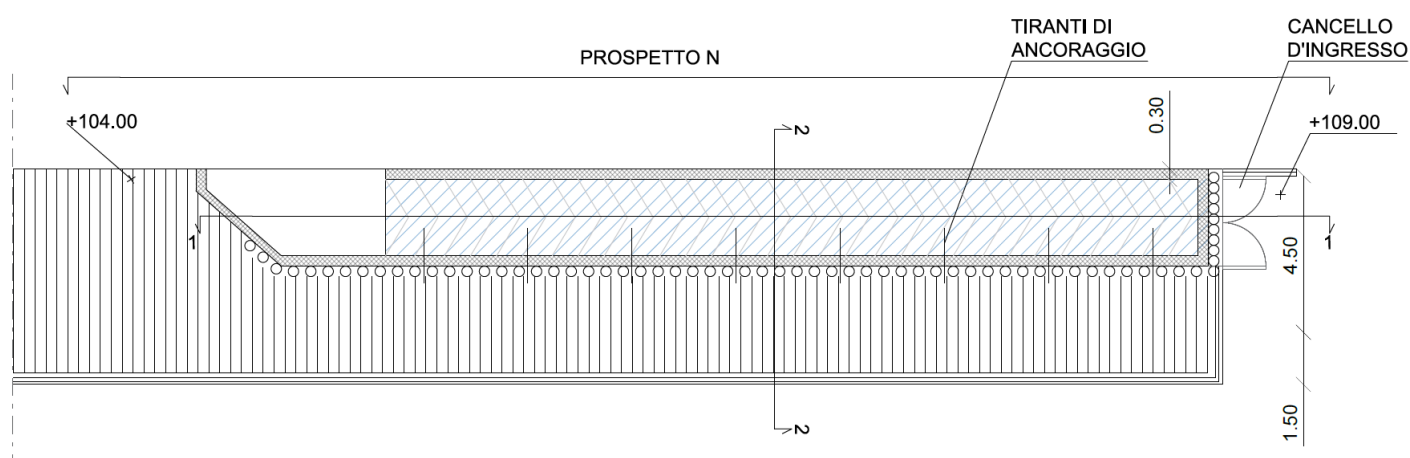
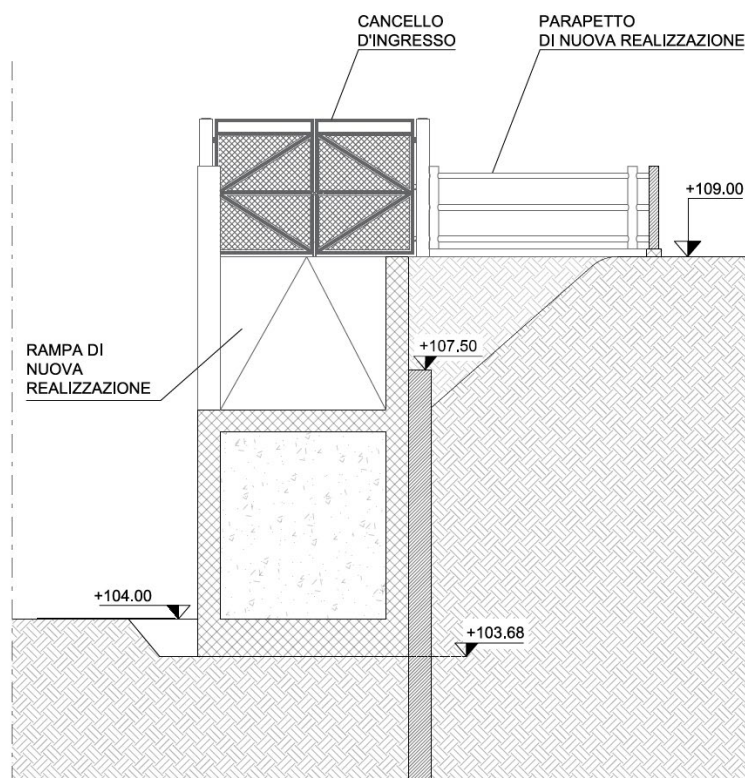
**Figura 1 - Rampa di accesso al Deviatore Olona**

## PLANIMETRIA RAMPA

## SEZIONE 2-2

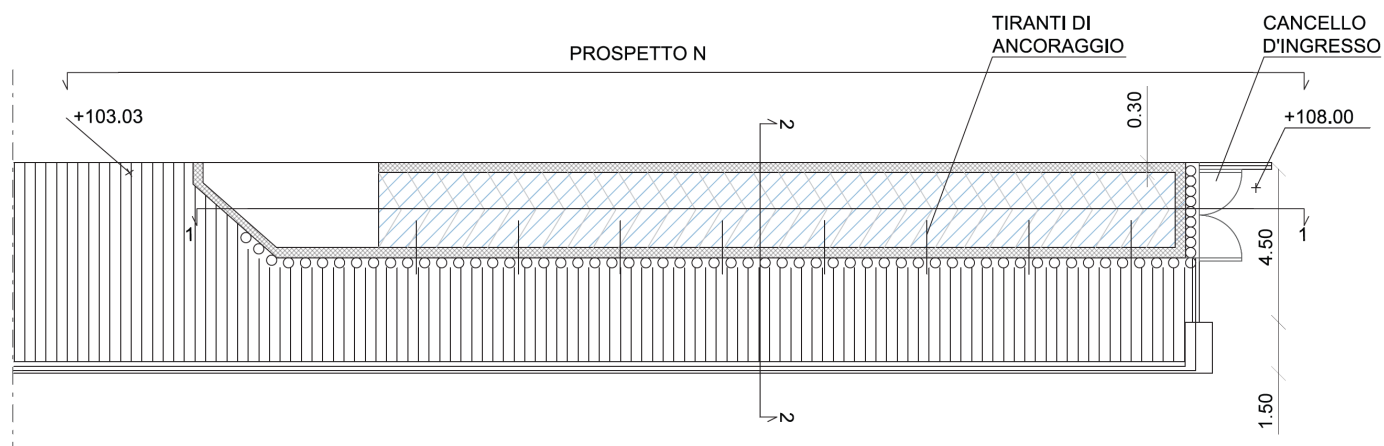
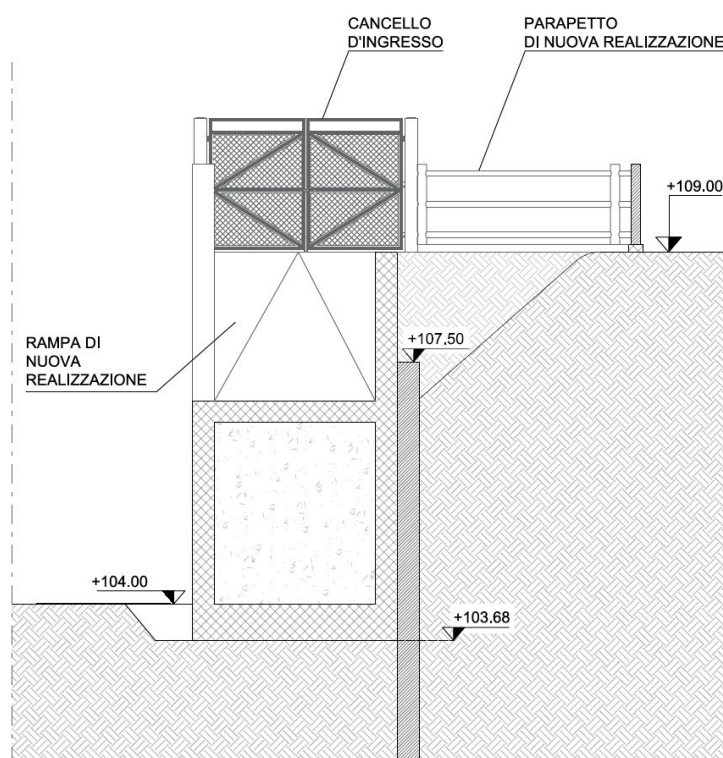
**Figura 2 - Rampa di accesso al Fiume Lambro Meridionale**

## PLANIMETRIA RAMPA

## SEZIONE 2-2

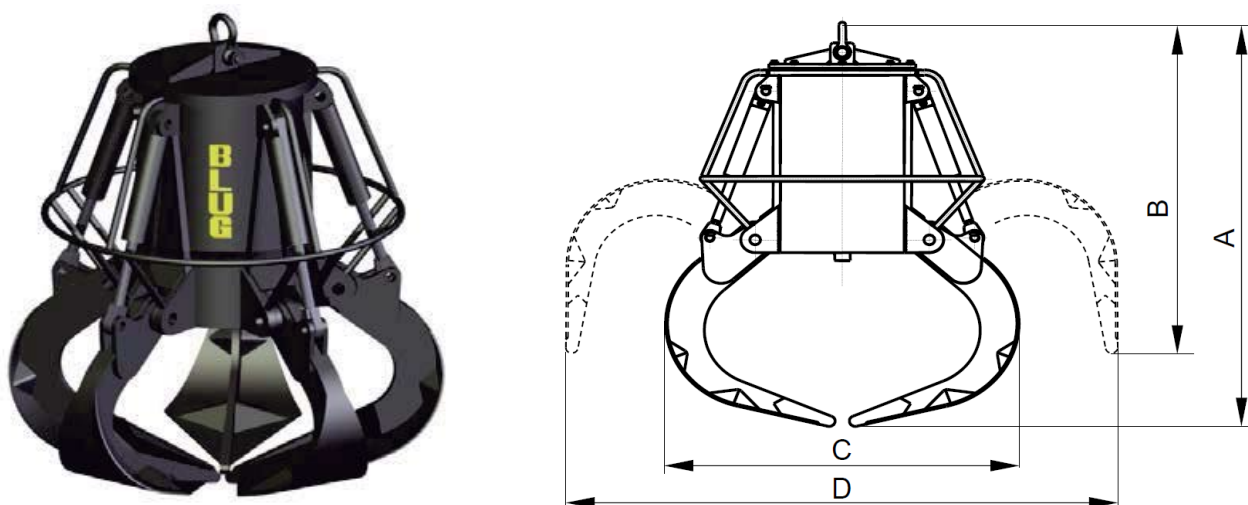
**Figura 3 - Tipico di benna a polpo**

Il peso proprio della benna a polpo è di 830 kg, la capacità della benna 500 l x 1,8 kg/l (densità dei fanghi – considerato il caso peggiore) - > 900 kg. Pertanto, il paranco deve avere una capacità di sollevamento di almeno 1.730 kg. La struttura di supporto sarà in grado di sostenere nel complesso un carico di 2,5 ton.

La struttura del carro ponte avrà una luce complessiva di 11,2 m con uno sbraccio di 3,1 m, in modo che i rifiuti raccolti possano essere scaricati sui contenitori scarrabili posizionati nell'area prevista a tale scopo.

Per quanto riguarda l'alimentazione, il 'polpo' è dotato di pressacavo elettrico, protezione IP68, protetto meccanicamente per evitare possibili deformazioni e/o deterioramento dell'alimentazione. Per il suo funzionamento è necessario alimentare il motore elettrico della pompa e le bobine dell'elettrovalvola. La pompa viene azionata solo quando la benna è in fase di apertura o chiusura.

I pistoni idraulici sono dotati di un sistema di protezione meccanica al fine di evitarne il deterioramento prematuro a causa dell'utilizzo. L'alimentazione alla benna avviene tramite un avvolgicavo posto sul carrello della gru. La benna sarà dotata di aperture tali da garantire il drenaggio dell'acqua raccolta ed evitare quindi di accumulare acqua nel cassone di raccolta rifiuti. Durante l'operazione di prelievo e spostamento verso il cassone l'acqua potrà appunto drenare attraverso le aperture nella struttura della benna stessa.

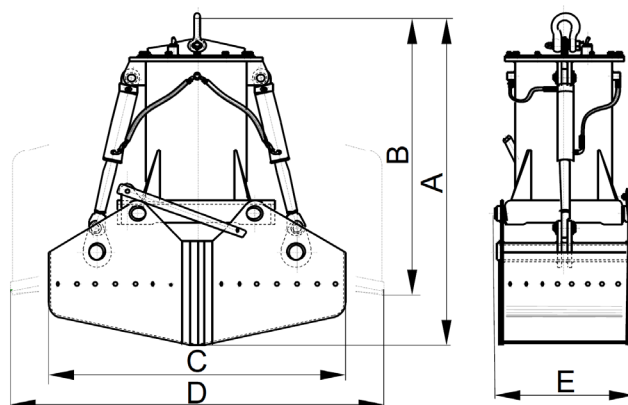
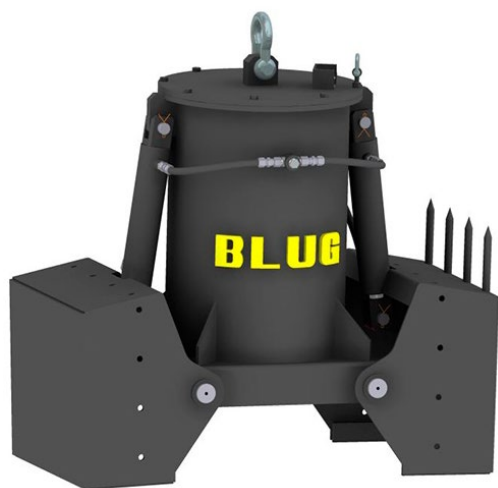
**Figura 5 - Tipico di benna bivalva**

Caratteristiche		
Posizione di lavoro	Verticale con inclinazione massima di 45 °	
Quantità da fornire	-	1
Capacità di accumulo	l	300
Larghezza massima della benna - D	mm	1450 c.a.

Per quanto riguarda l'alimentazione elettrica, la benna è dotata di pressacavo elettrico, protezione IP68, protetto meccanicamente per evitare possibili deformazioni e/o deterioramento dell'alimentazione. Per il suo funzionamento è necessario alimentare il motore elettrico della pompa e le bobine dell'elettrovalvola. La pompa viene azionata solo quando la benna è in fase di apertura o chiusura.

I pistoni idraulici sono dotati di un sistema di protezione meccanica al fine di evitarne il deterioramento prematuro a causa dell'utilizzo. L'alimentazione alla benna avviene tramite un avvolgicavo posto sul carrello della gru. La benna sarà dotata di aperture tali da garantire il drenaggio dell'acqua raccolta ed evitare quindi di accumulare acqua nel cassone di raccolta rifiuti. Durante l'operazione di prelievo e spostamento verso il cassone l'acqua potrà appunto essere drenata attraverso una serie di fori predisposti nella struttura della benna stessa.

La struttura del carroponte avrà una luce di 15 m ed uno sbraccio pari a 2,7 m, in modo che i rifiuti raccolti possano essere scaricati sui contenitori di rifiuti installati nell'area prevista a tale scopo.

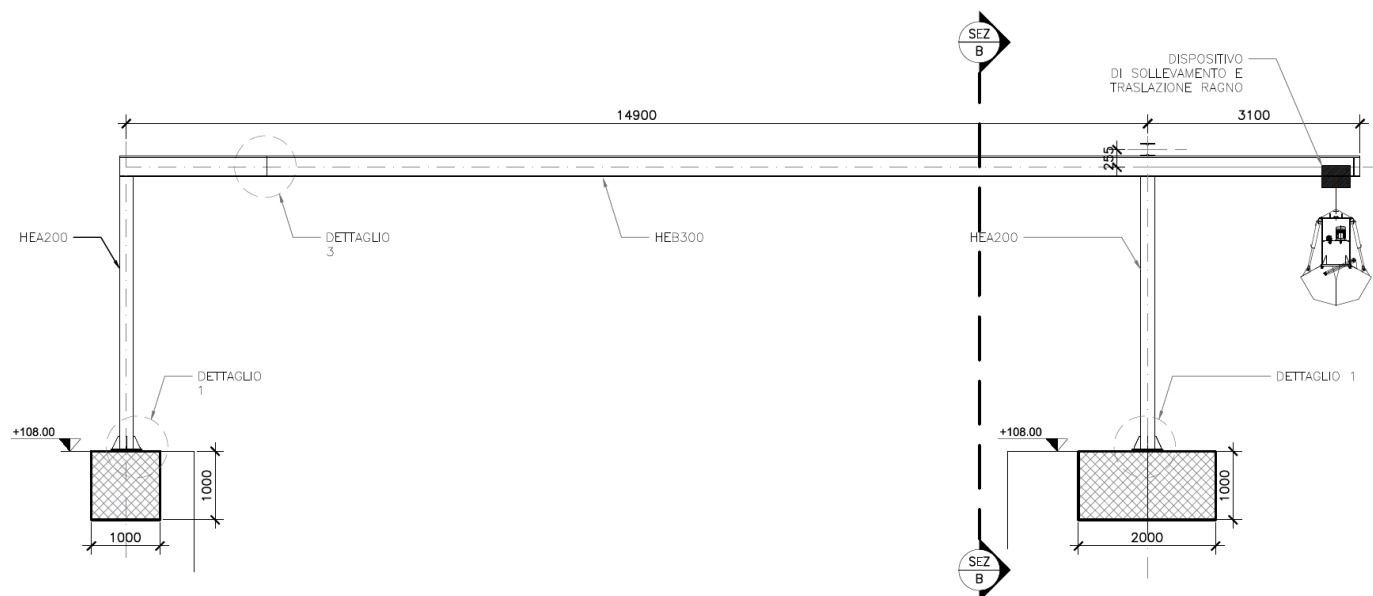
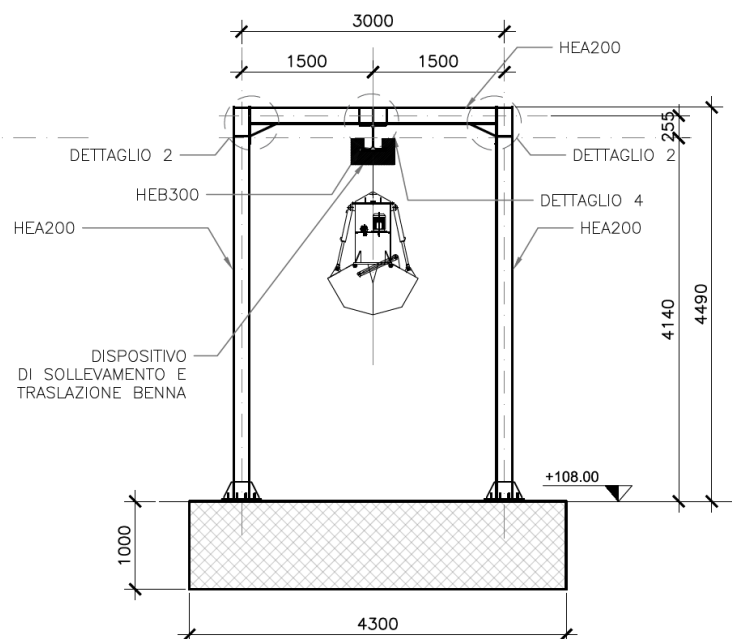
Figura 6 - Struttura di supporto della benna

PROSPETTO STRUTTURA PILUZIA SIFONE  
scala 1:50

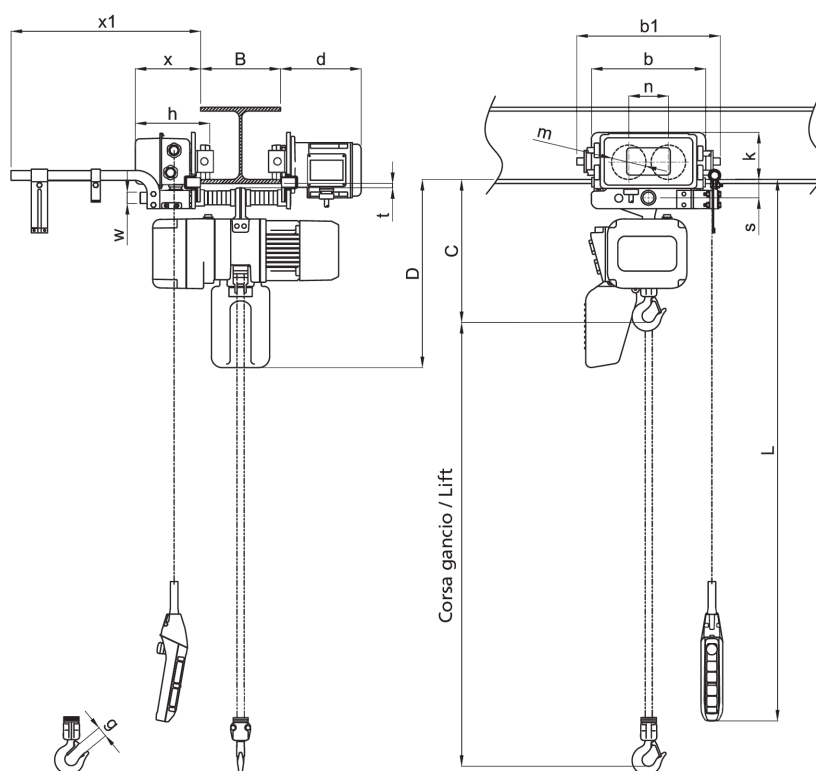
**Figura 7 - Tipico del carroponte con carrello**

Il paranco consentirà il sollevamento e la traslazione della benna lungo la trave installata sulla struttura di supporto. L'apparecchiatura avrà le seguenti inclusioni:

- Finecorsa elettrico di salita e discesa;
- Protezione termica motore;
- Protezione paranco e pulsantiera IP66 minimo;
- Catena al nichel con alta resistenza alla corrosione e alla fatica;
- Ruote carrello su cuscinetti lubrificati a vita;
- Rulli guida per scorrimento sulla trave con staffe anti-scarrucolamento;
- Contatore avviamenti/ore di funzionamento;
- Respingenti in gomma.

Caratteristiche		
Quantità da fornire	-	2
Capacità di sollevamento	ton	2,5
Larghezza massima della trave – B (*)	mm	305
Ingombro massimo in altezza – sottotrave - D	mm	830
Corsa del gancio	mm	11.000
Potenza installata per sollevamento	kW	3,5

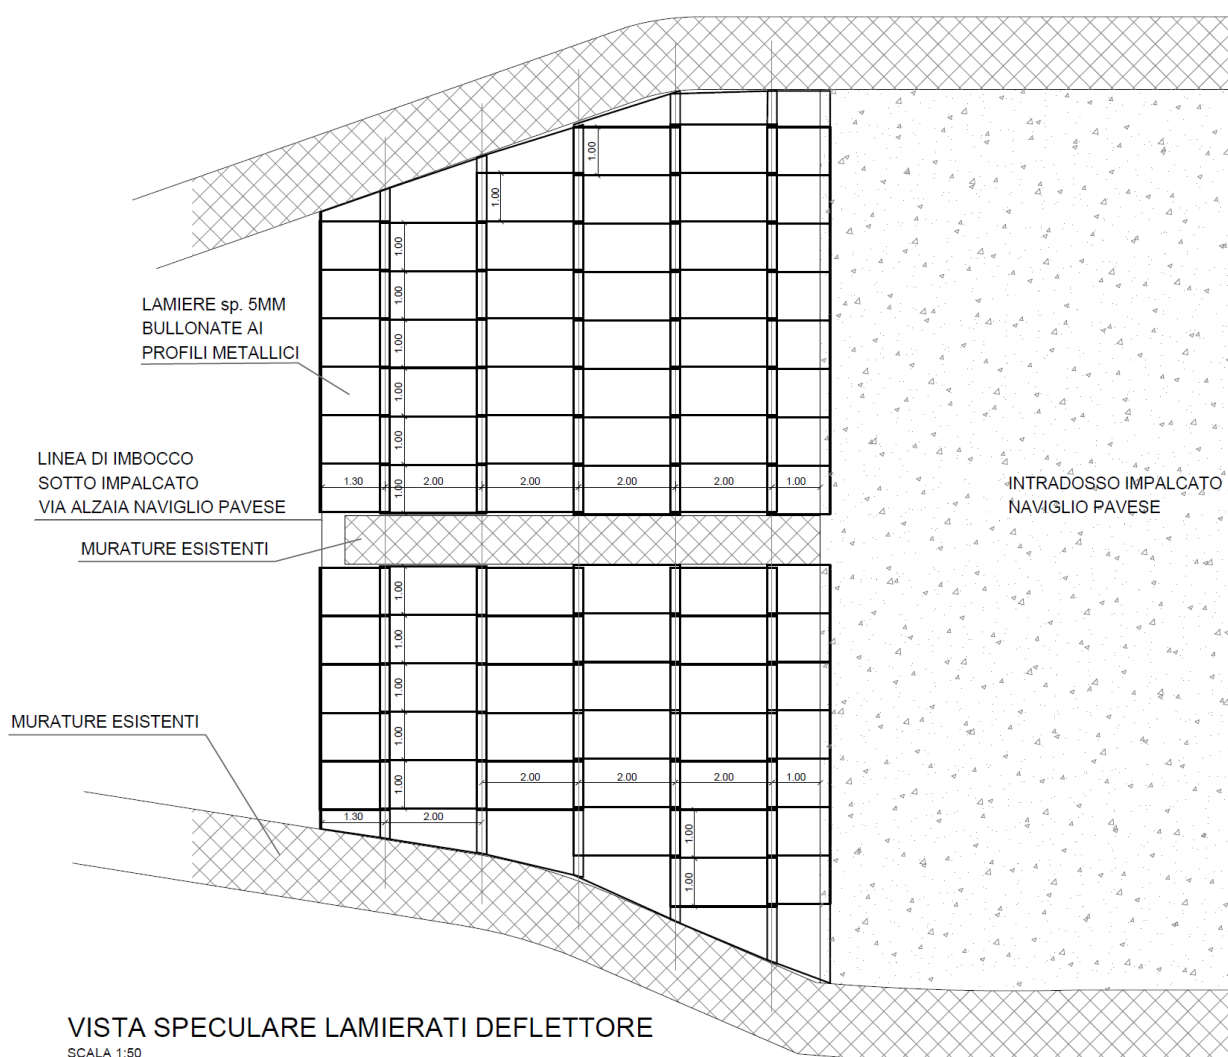
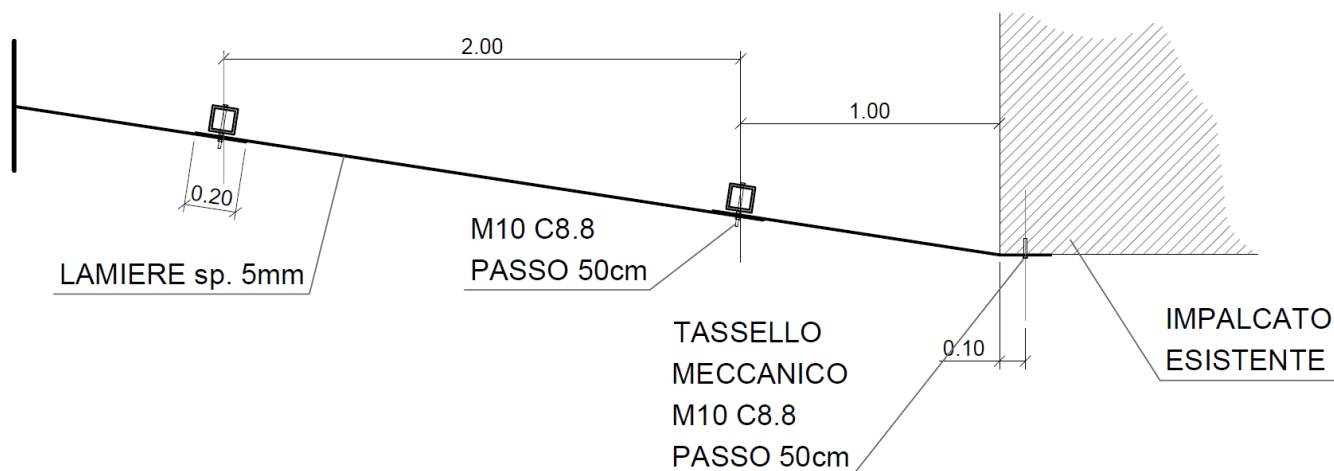
**Figura 8 - Schema di installazione del raccordo in carpenteria**

La struttura di raccordo sarà realizzata in acciaio e vincolata alla struttura portante laterale del canale esistente.

Si poseranno delle lamiere (spessore 5 mm) in acciaio zincato da imbullonarsi ad una struttura di supporto. La struttura sarà costituita da travi a sezione quadrata (100x100 s 10 mm) a loro volta vincolate alle pareti attraverso delle piastre tassellate. Tutti i pezzi della struttura sanno prefabbricati al fine di evitare di dover realizzare saldature in cantiere e poter quindi garantire una maggiore durabilità della protezione zincata.

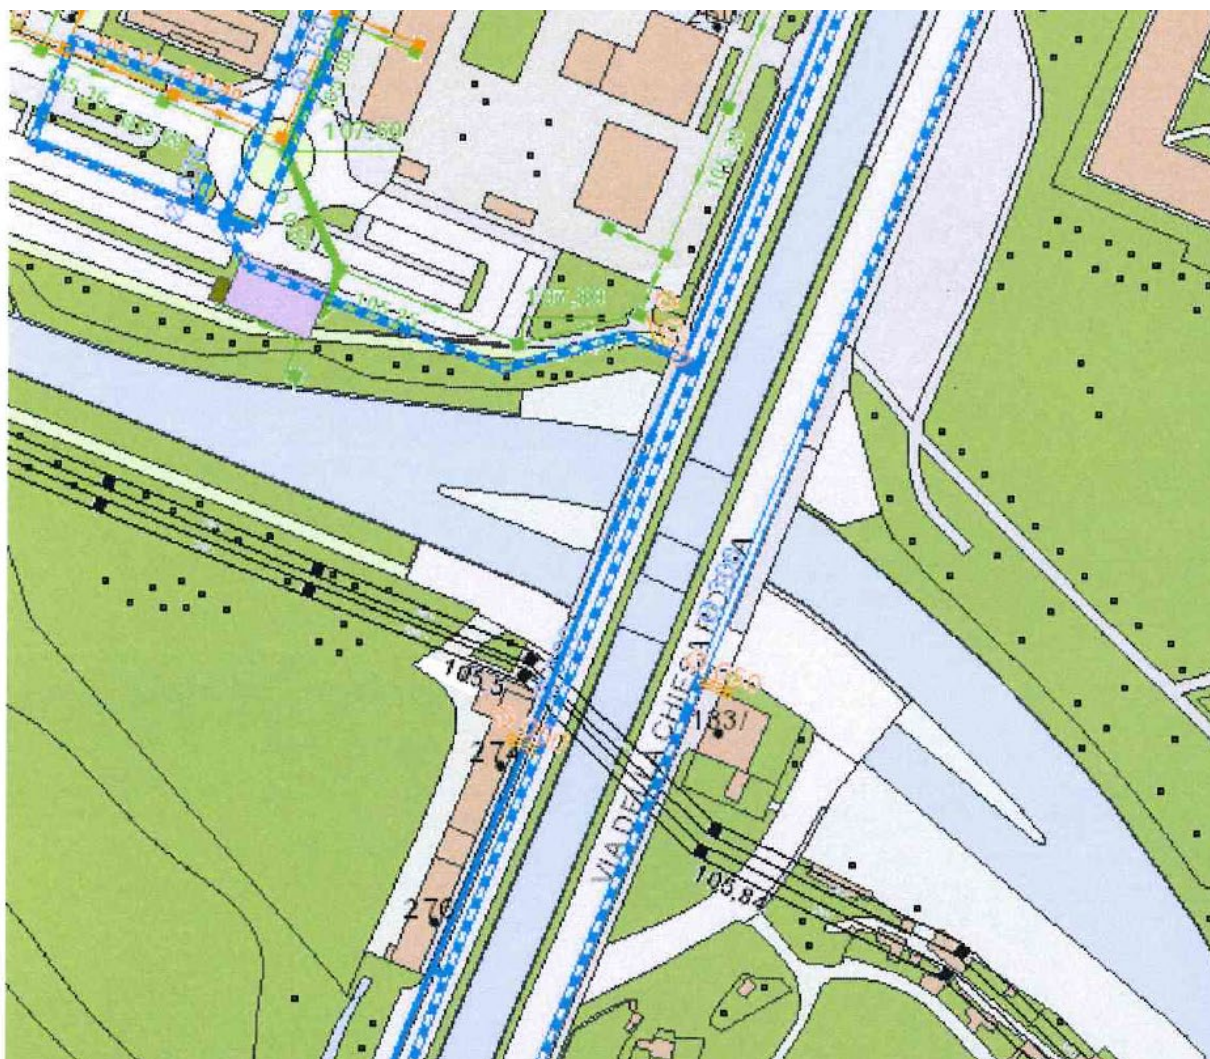
**Figura 9 - Rilievo collettori acquedotto – in Azzurro**

Le reti di acquedotto risultano presenti in Via Alzaia Naviglio Pavese come riportato nell'estratto planimetrico mentre non risulta nell'area dell'intervento del Deviatore Olona la presenza di alcun collettore.

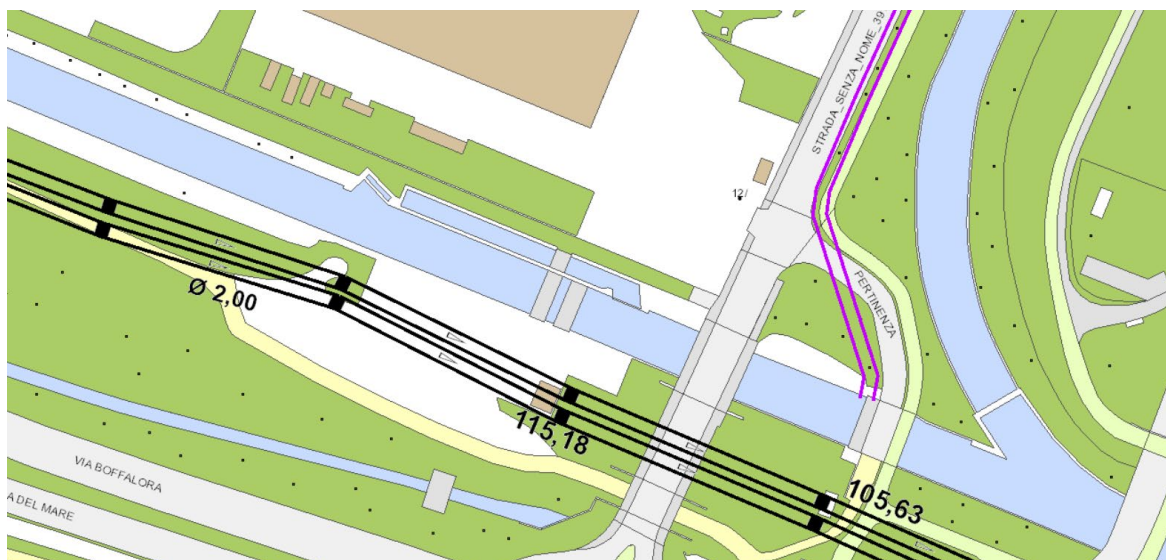
**Figura 10 - Rilievo collettori fognari - Deviatore Olona**

Sono stati rilevati due collettori paralleli DN 2000 in cls posati lungo il corso d'acqua (Deviatore Olona prima e Fiume Lambro Meridionale poi) ad una distanza di circa 10 m dalla sponda. Il rilievo è riportato sulle tavole di progetto.

I due collettori in corrispondenza del manufatto di grigliatura sul Deviatore Olona corrono sotto alla soletta interna lato sponda destra, ma non interferiscono con le opere in progetto.

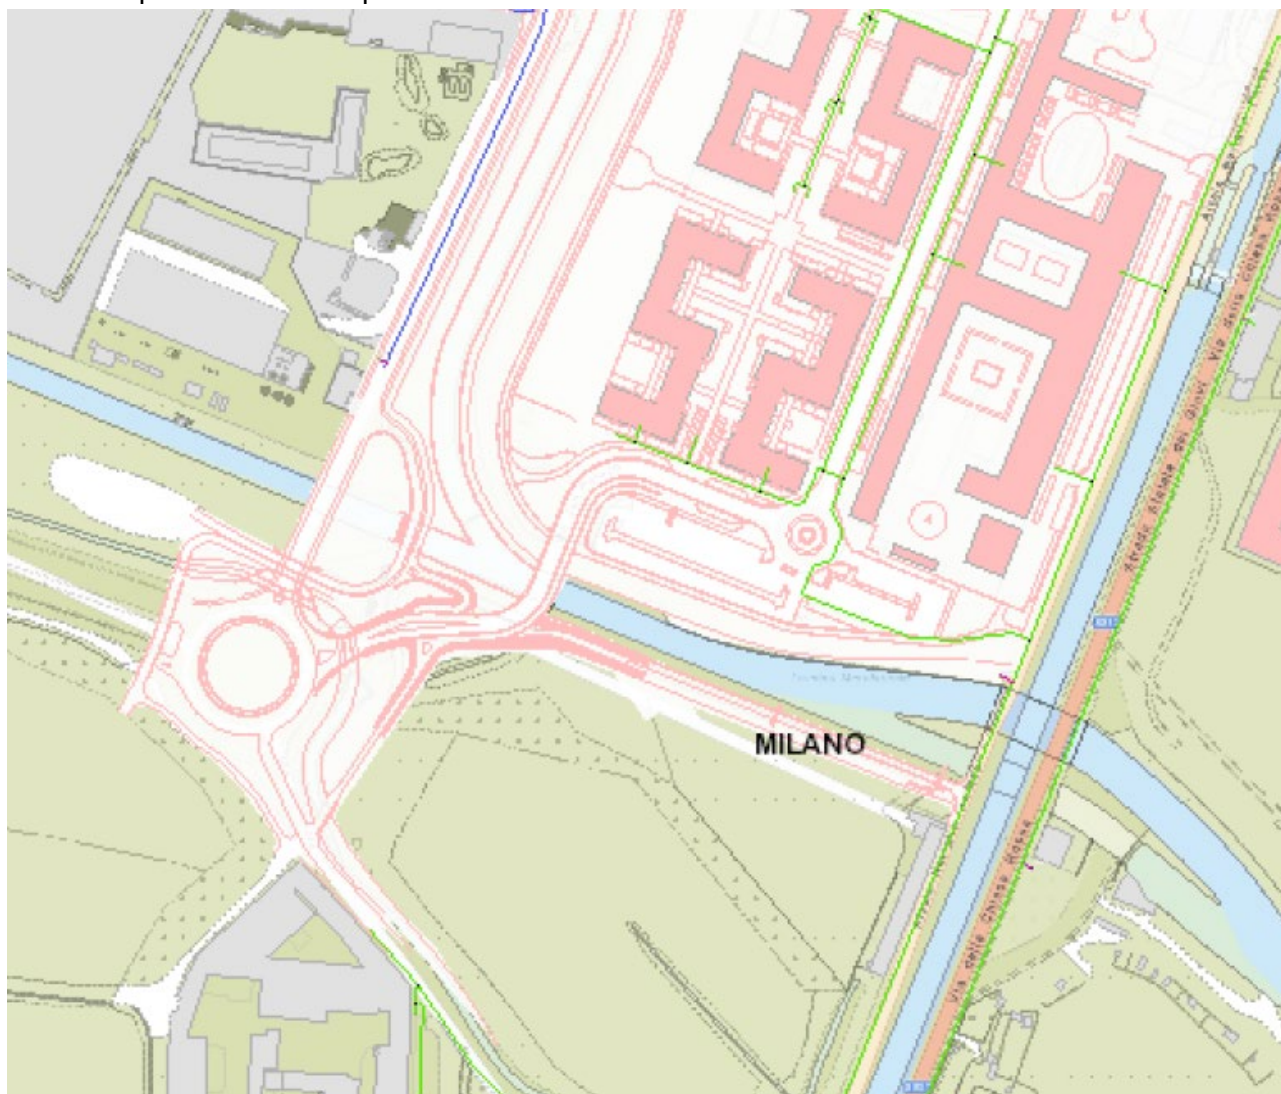
**Figura 12 - Rilievo rete gas metano**

Linea gas bassa pressione sopra impalcato ponte Alzaia Naviglio Pavese, non interferente con le opere da eseguire al di sotto dell'impalcato.

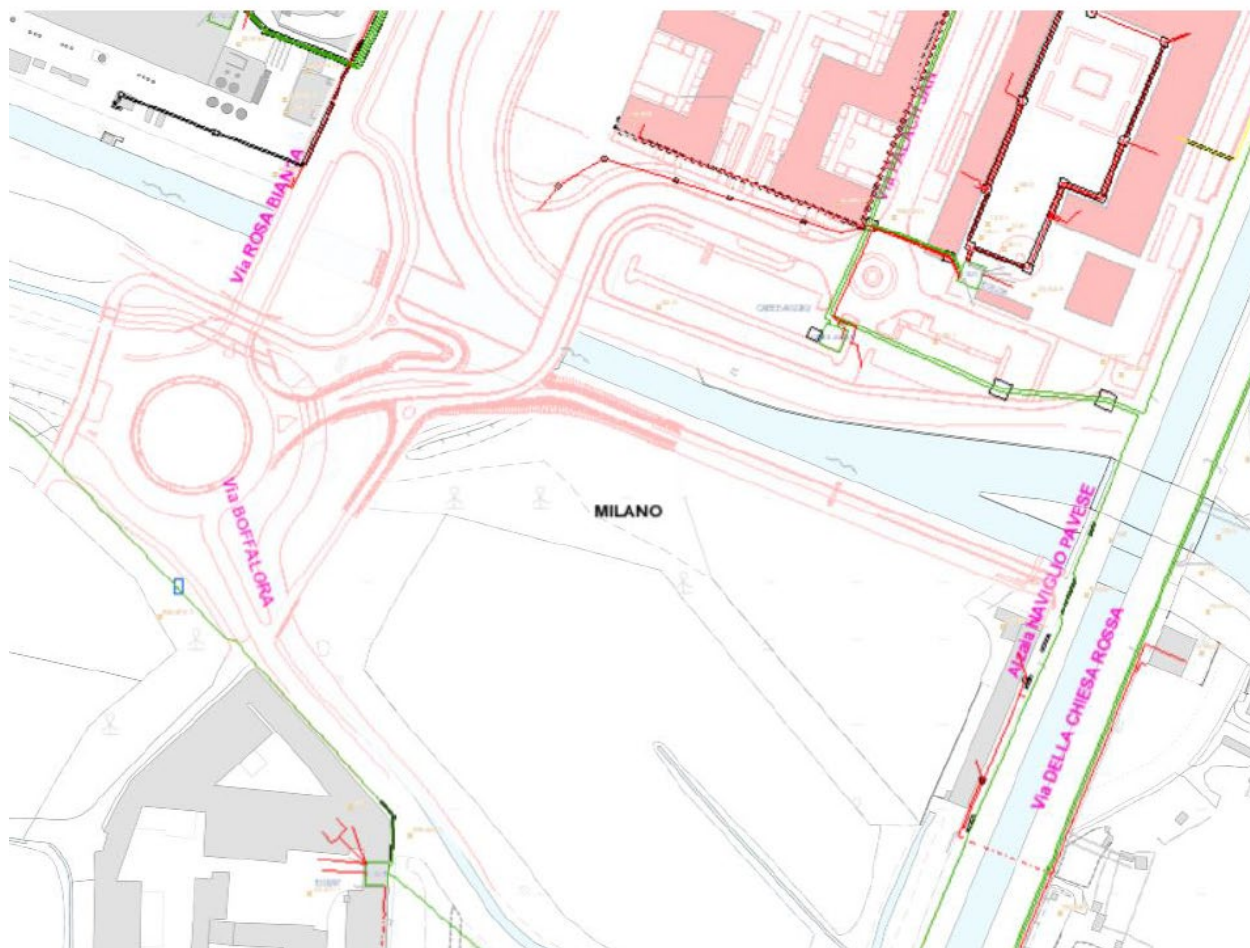
**Figura 13 - Rilievo rete elettrica**

Cavo interrato di media tensione sopra impalcato ponte Alzaia Naviglio Pavese, non interferente con le opere da eseguire al di sotto dell'impalcato.

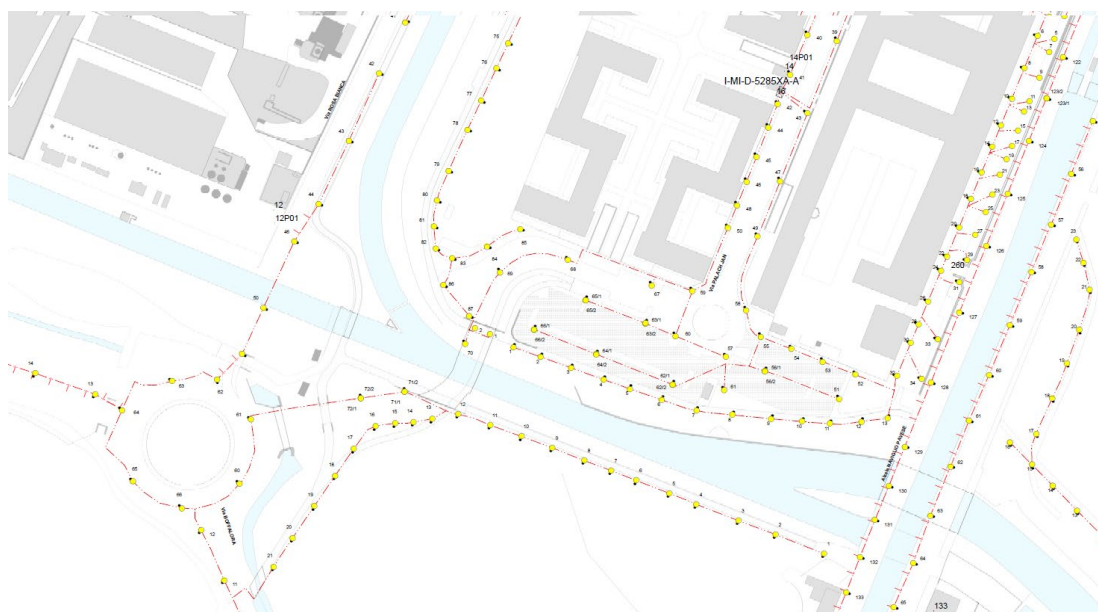
**Figura 14 - Rilievo illuminazione pubblica**

Rete di illuminazione pubblica con corpi illuminanti sopra impalcato ponte Alzaia Naviglio Pavese, non interferente con le opere da eseguire al di sotto dell'impalcato.

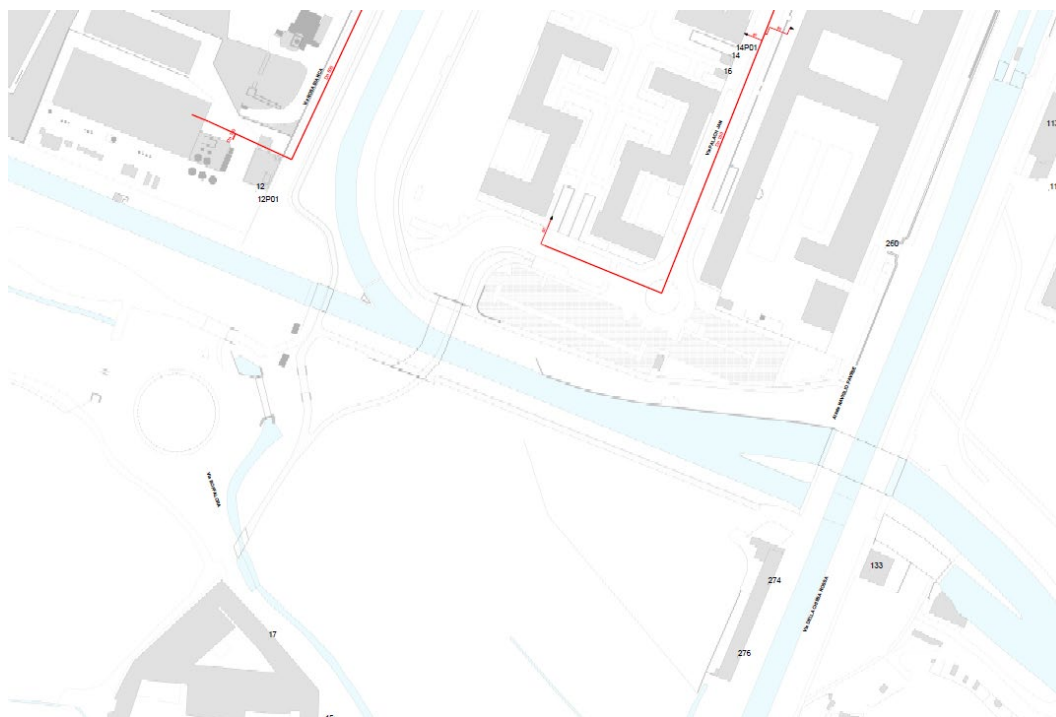
**Figura 15 - Rilievo rete teleriscaldamento**

Rete di teleriscaldamento non interferente.
