CASSA DI ESPANSIONE DEL TORRENTE BAGANZA NEI COMUNI DI FELINO, SALA BAGANZA, COLLECCHIO E PARMA (PR-E-1047)

PROGETTO DEFINITIVO

IDROLOGIA, MORFOLOGIA E IDRAULICA RELAZIONE GEOMORFOLOGICA

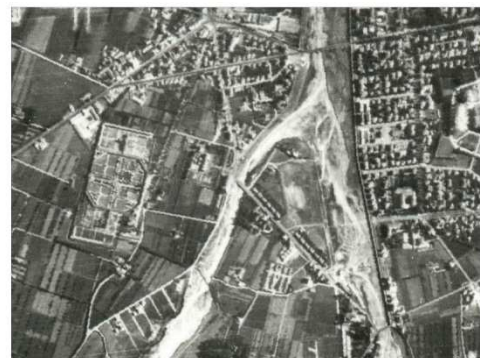
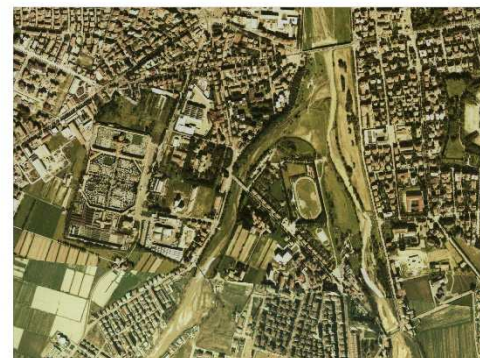
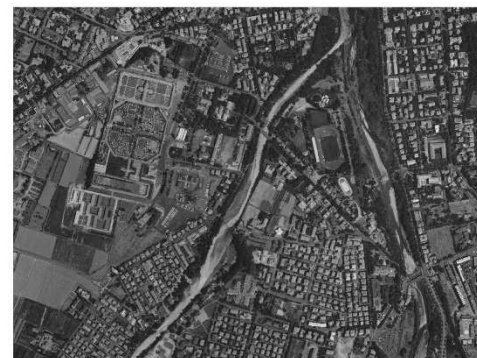
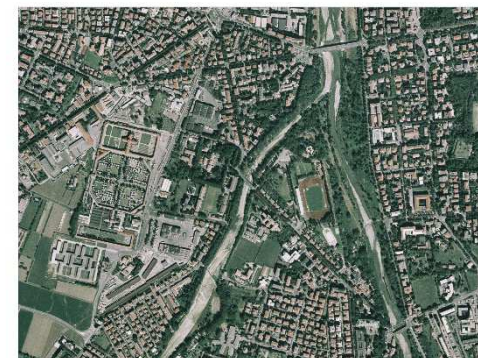
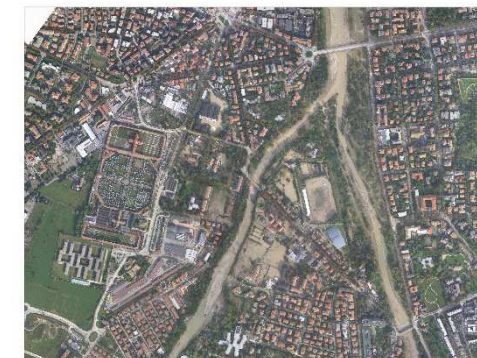
01

Le fotografie si riferiscono al tratto terminale del torrente Baganza ed al nodo di confluenza nel torrente Parma. Già nel 1954 la larghezza di tale tratto risulta già molto contenuta, per la presenza delle strozzature costituite dal ponte Nuovo e dal ponte della Navetta. L'espansione urbana non ha ancora interessato i territori in sponda sinistra, lungo strada Farnese/Via Baganza, ed in sponda destra, lungo Via Montanara/Via Poluzzi/Via Navetta. Nel 1976-78, invece le fasce spondali risultano già urbanizzate, con uno sviluppo disordinato della città che ha occupato terreni di naturale espansione delle portate di piena. Tale situazione viene consolidata, fino a quella rappresentata nella fotoaerea del 2014.

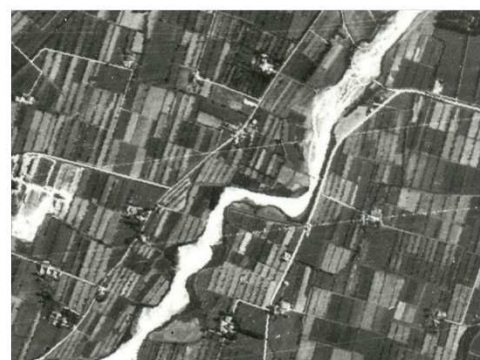
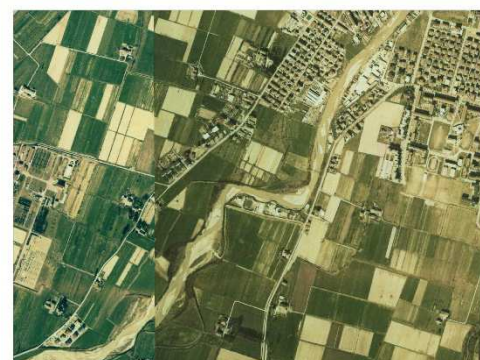
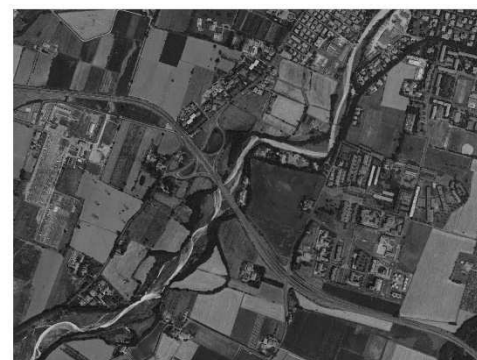
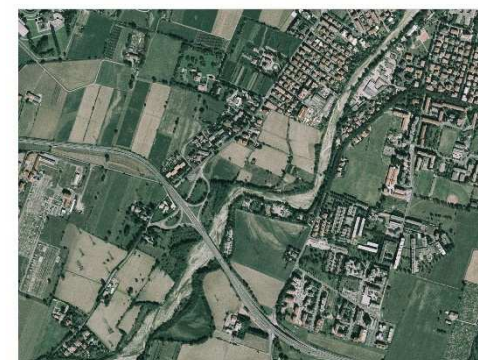
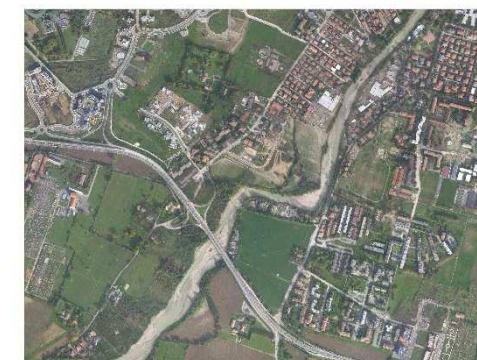
02

Le fotoaeree riprendono le due curve a piccolo raggio di curvatura fra via Montanara e strada Farnese e due tratti di alveo di Baganza a monte e a valle.

Nel 1954, il torrente Baganza si snoda attraverso terreni agricoli; nel 1976-78 si osservano i primi segni di sviluppo urbano in sponda destra, lungo via Montanara, e in sinistra, lungo via Gallappi e via Sacco.

Nel 1994, si nota il tracciato della tangenziale sud, che segna il limite della espansione urbana in sponda destra, ad est di via Montanara, ed in sinistra, lungo strada Farnese; lungo l'alveo del torrente restano però ancora ampie fasce di territorio ad uso agricolo.

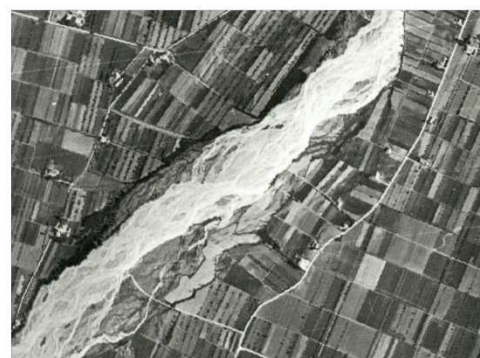
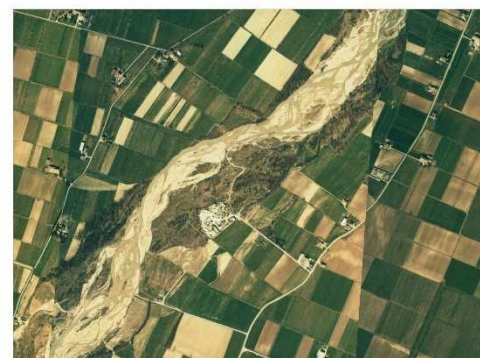
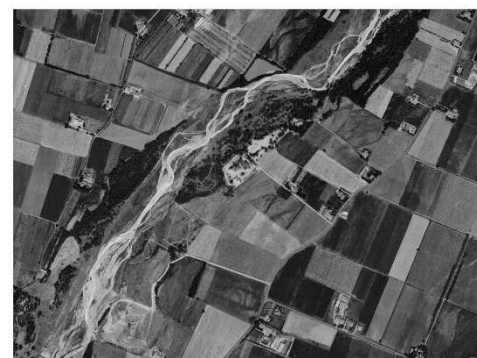
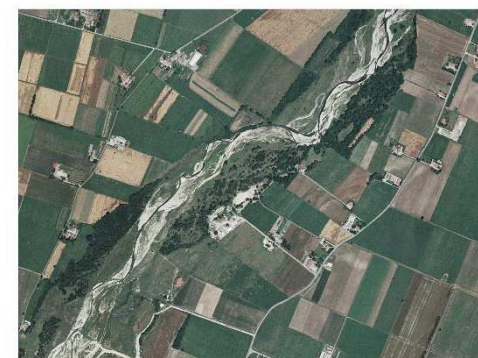
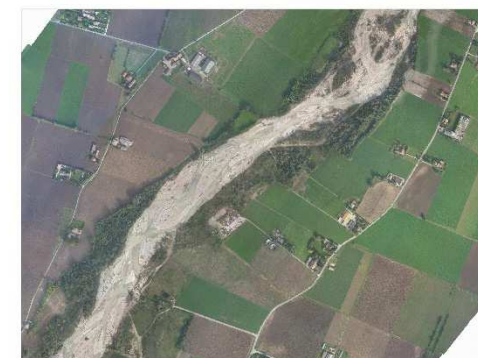
04

L'alveo ghiaioso del torrente si sviluppa in condizioni di relativa naturalità attraverso il territorio agricolo di alta pianura.

La successione temporale delle fotoaeree dal 1954 al 2000 evidenzia la crescita progressiva del bosco sui terrazzi fluviali; tale tendenza si arresta nel periodo 2000-2014, ove il greto ghiaioso torna a riprendere larghezze prossime a quelle del 1976-1978.

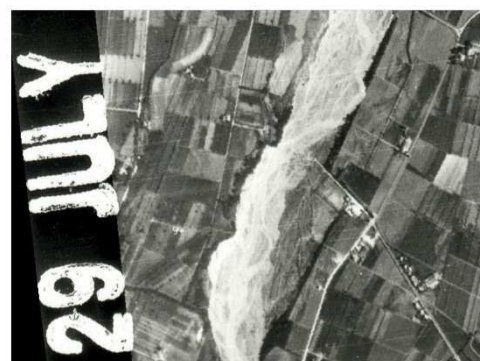
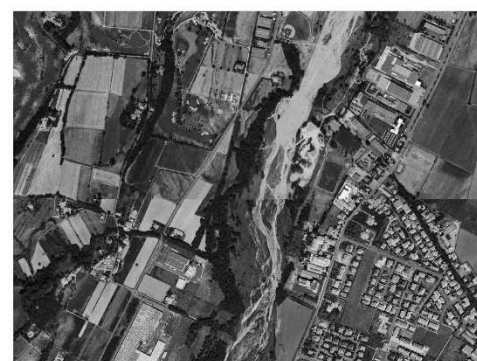
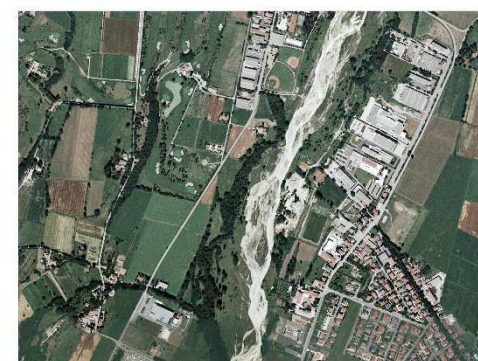
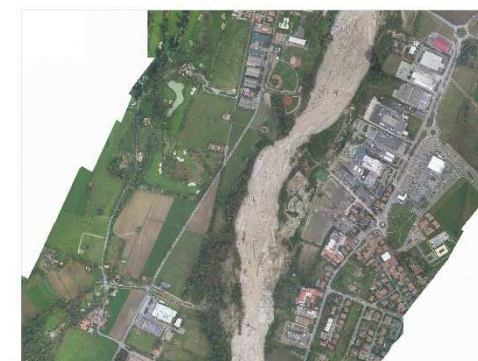
07

Alla evoluzione temporale del greto ghiaioso e del bosco ripariale, già illustrato per le due tavolette precedenti, si aggiunge lo sviluppo in sinistra idraulica dell'abitato di Sala Baganza, già evidente nel 1976-78 ed ormai consolidato nel 1994, fino a spingersi a breve distanza dalla sponda sinistra dell'alveo attivo; tale sviluppo si estende anche a monte del ponte di Felino-Sala Baganza, occupando quasi interamente con insediamenti residenziali ed industriali il terrazzo, in parte esondabile.

In sponda destra si notano nelle immagini del 1976-78 le presenze dell'ippodromo e della cava e, nel 1994, a monte del ponte, dell'area industriale di Felino (comprendente anche i campi sportivi comunali) posta lungo un ramo abbandonato separato dall'alveo attivo da un isolotto naturale, probabilmente rialzato con riporti artificiali.

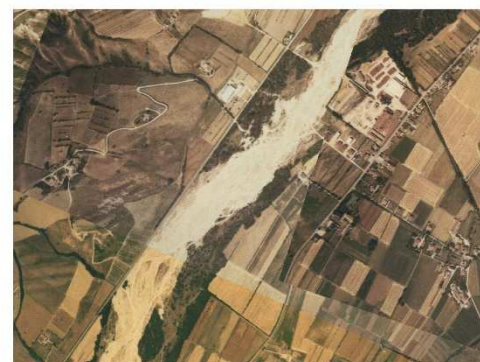
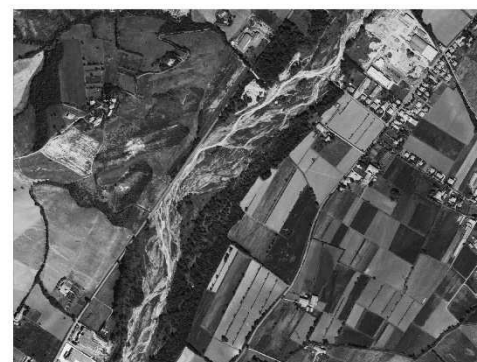
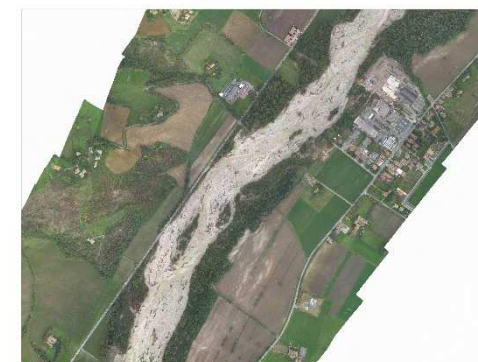
08

La tavoletta si riferisce al tratto all'altezza dell'abitato di San Michele de' Gatti, il cui sviluppo dopo il 1976-78 in sponda destra, a ridosso dell'alveo attivo, è visibile in alto a destra.

In sponda sinistra è evidente l'effetto sulla morfologia fluviale della strada provinciale, per un lungo tratto realizzata in fregio all'alveo attivo, e protetta dall'erosione in "botta di corrente" mediante difese longitudinali e sporgenti.

Si osserva inoltre dal 1976-1978 al 2000 il consolidamento delle fasce boscate lungo le rive, con restringimento del greto ghiaioso, ed il ripristino con la piena del 2014 della situazione del 1976-1994.

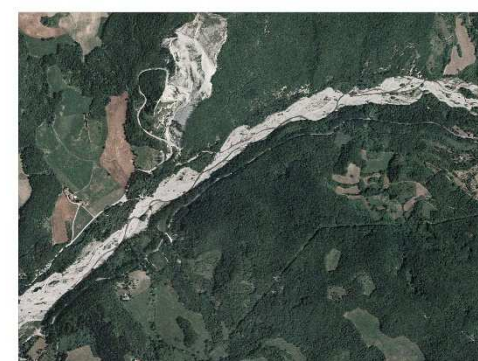
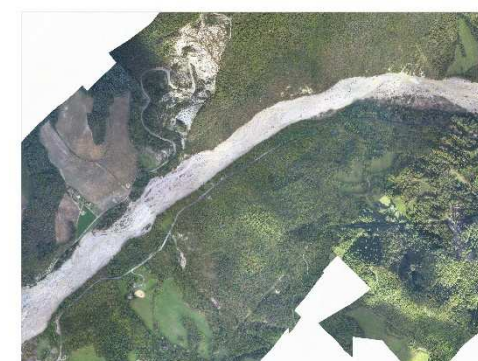
09

Le fotoaeree si riferiscono ad un tratto fra Calestano e Marzolaro inciso nella fascia di fondovalle comprendente alveo attivo e terrazzi di modesta larghezza, in assenza di espansioni urbane.

L'alveo mantiene per tutto il periodo condizioni di naturalità; si osserva nel 2014 l'effetto della piena che ha favorito l'allargamento del greto di ghiaia e ciottoli a spese della vegetazione presente lungo le sponde.

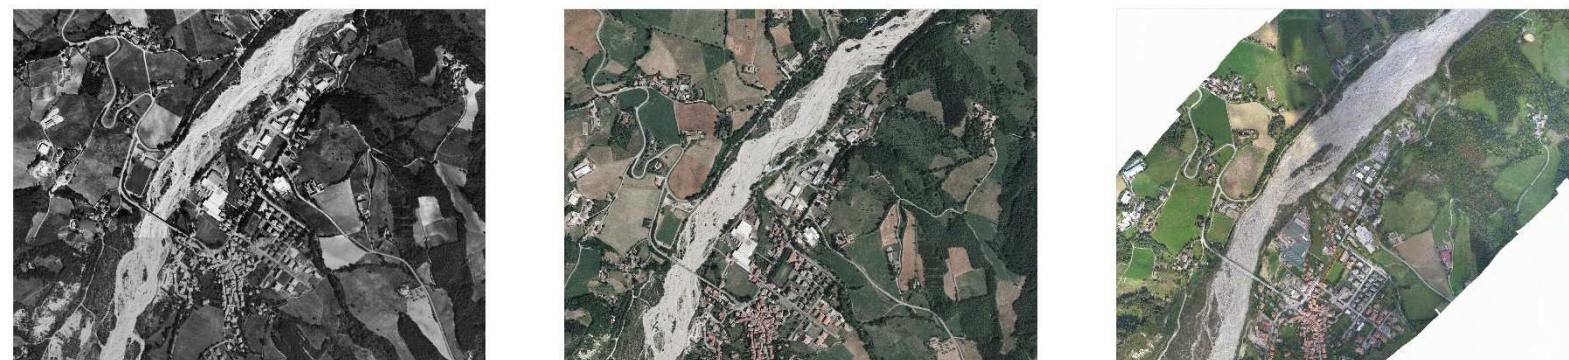
10

Le fotoaeree riprendono il tratto di attraversamento dell'abitato di Calestano, e si limitano all'ultimo ventennio (dal 1994 al 2014); si nota la progressiva espansione sul terrazzo destro a valle del ponte degli insediamenti produttivi e delle opere di difesa idraulica.

Sul terrazzo in sponda sinistra, a valle del ponte, si osserva fin dal 1994 la presenza del campo sportivo; a monte del ponte, il terrazzo sinistro si allarga, rendendo disponibile una vasta area demaniale per eventuali interventi di valorizzazione idraulica ed ambientale.

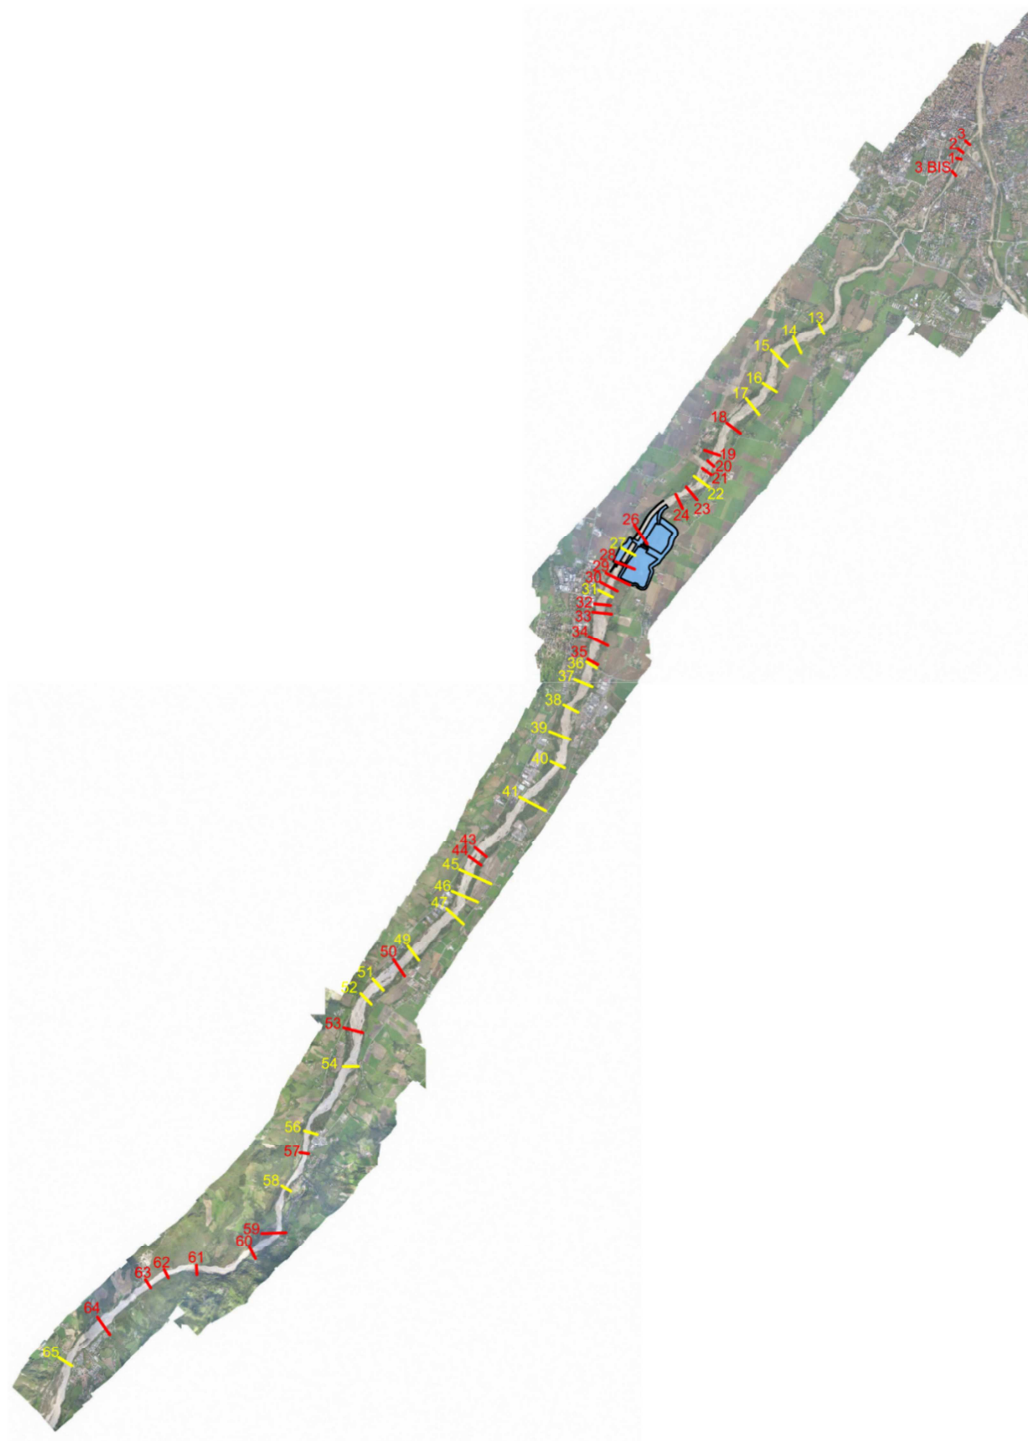
Figura 8 - Planimetria delle tracce delle sezioni (in azzurro la posizione della cassa di espansione di Casale)
