AGENZIA INTERREGIONALE PER IL FIUME PO
AIPo

PROGETTO

(PR-E-1074). LAVORI PER RIPRISTINO EROSIONE SPONDALE IN SINISTRA IDRAULICA DEL F. TARO IN LOCALITA'
RONCHETTI, COMUNI DI S. SECONDO P.SE E SISSA TRECASALI (PR)

PRE VALUTAZIONE DI INCIDENZA

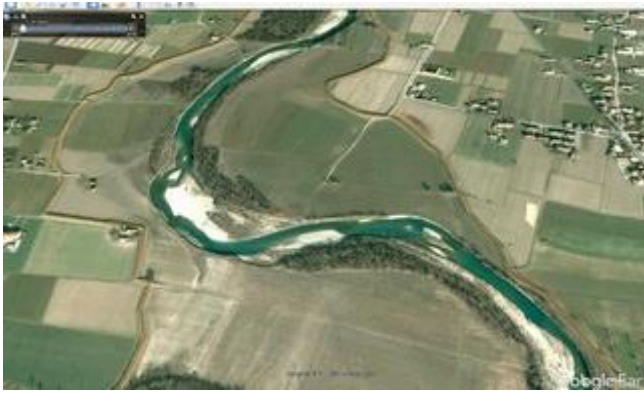
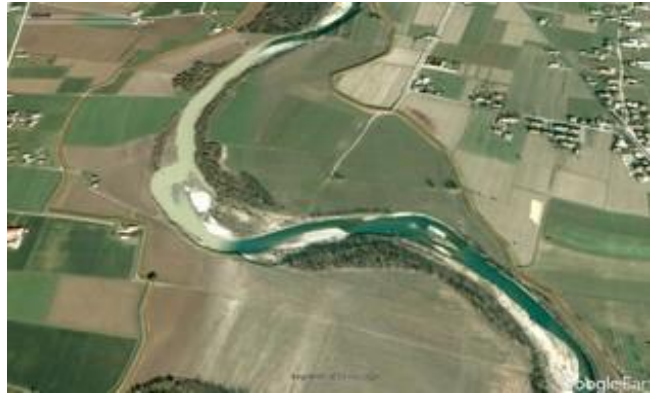
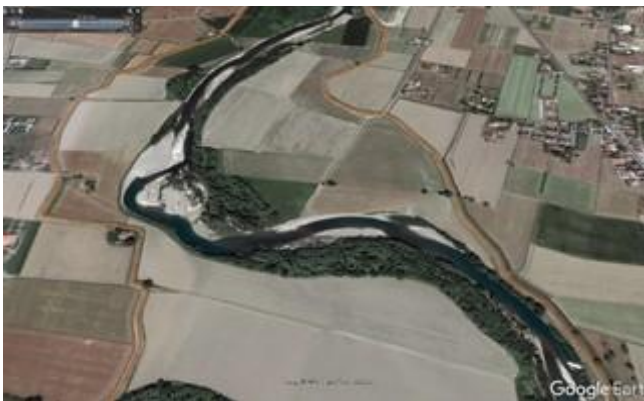
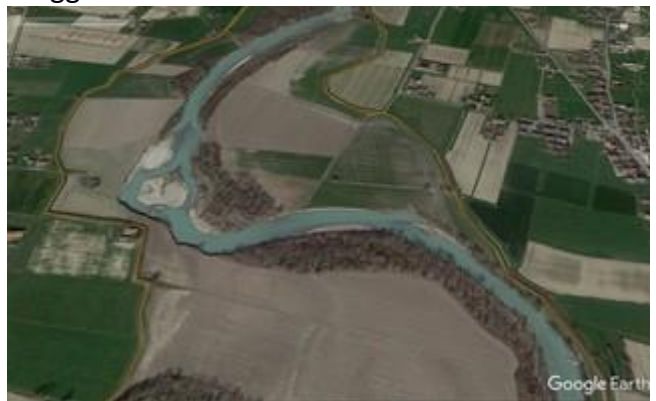
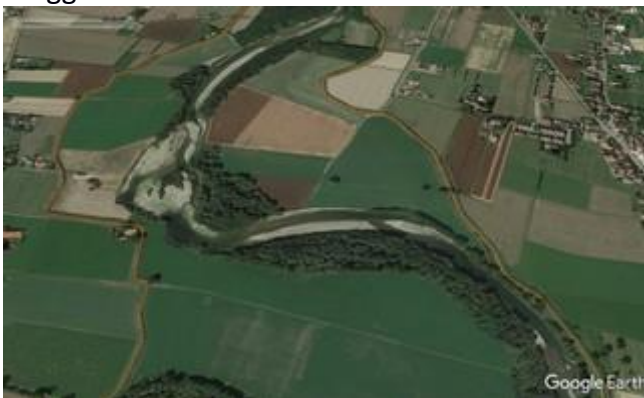
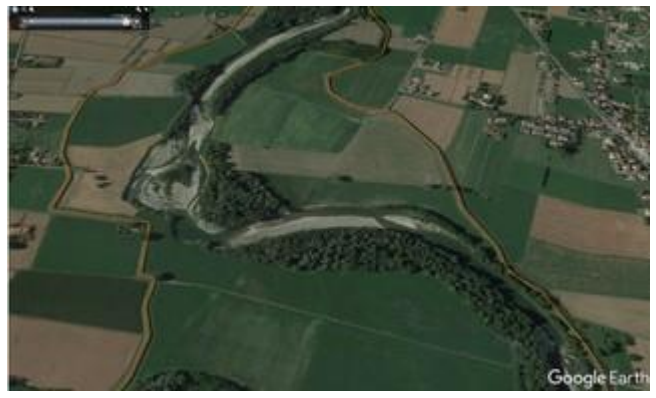
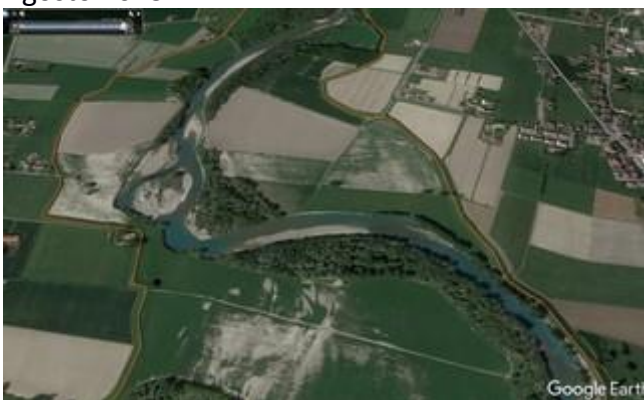
Fig. 1 - Evoluzione morfo-planimetrica dell'alveo del fiume Taro dal 2003 al 2018

Il progetto che accompagna la presente relazione interessa il tratto del fiume Taro in corrispondenza della curva presente in località Ronchetti della lunghezza di circa 1 km, che è stata oggetto di una notevole divagazione morfo-planimetrica nel corso degli ultimi 15 anni (Fig. 1).

Nell'area di progetto l'alveo principale ha subito una notevole divagazione avvicinandosi alla sponda sinistra e quindi all'argine maestro, innescando un notevole fenomeno di erosione lungo tutta la sponda sinistra che minacciando la stabilità delle sponde mette a rischio la stessa stabilità dell'argine sinistro, distante solo qualche decina di metri dal fronte in erosione (Figura 1).

L'area interessata dal progetto è inclusa nell'attuale alveo di magra del fiume Taro, che ivi presenta una notevole divagazione planimetrica, concretizzatasi negli ultimi vent'anni (vedasi figura 1) e che ha portato a notevoli erosioni di sponda (fig 3) e ampliamento delle barre (anche con presenza di vegetazione legnosa- fig 4). Inoltre l'intera superficie interessata dall'intervento è caratterizzata dalla presenza di habitat di interesse comunitario, in particolare habitat 92A0 (Foreste a galleria di *Salix alba* e *Populus alba*) sulle sponde e parte dell'area golenale e un mosaico di habitat di grato e zone umide per le barre e i canali di magra (principalmente habitat 3270 – Fiumi con argini melmosi con vegetazione del *Chenopodium rubri* p.p e *Bidens* p.p., con presenza secondaria di habitat 3280 - Fiumi mediterranei a flusso permanente con vegetazione dell'alleanza *Paspalo-Agrostidion* e con filari ripari di *Salix* e *Populus alba*- e habitat 3130 Acque stagnanti, da oligotrofe a mesotrofe, con vegetazione dei *Littorelletea uniflorae* e/o degli *Isoëto-Nanojuncetea*). La distribuzione degli habitat nell'area di intervento è riportata in fig. 10.

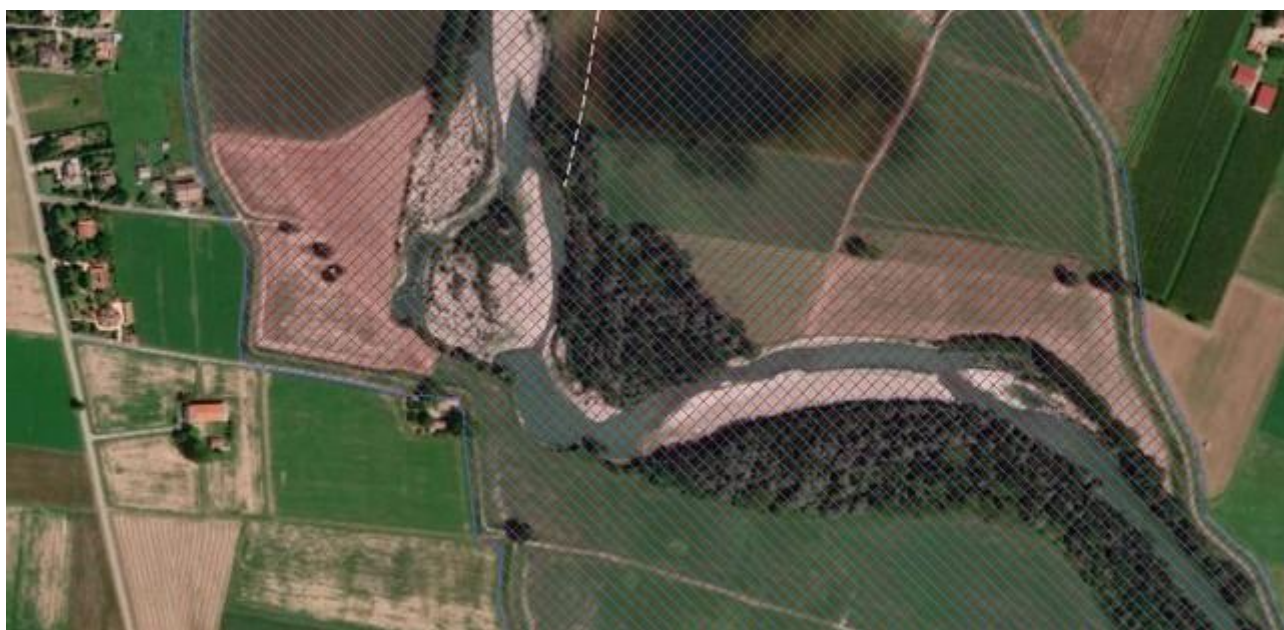
Fig 2: SIC-ZPS IT4020022 "Basso Taro" nell'area di progetto

L'area d'intervento rientra nella fascia A del Piano Stralcio per l'Assetto Idrogeologico elaborato dall'Autorità di Bacino del fiume Po adottato con deliberazione del Comitato Istituzionale n. 18 in data 26 aprile 2001; rientra, inoltre, tra le aree tutelate per legge secondo le disposizioni contenute nell'art. 142, comma 1, del Codice dei Beni Culturali e del Paesaggio (D. Lgs. 22 gennaio 2004, n. 42 ex Legge 431/1985 detta legge Galasso) che prevede la tutela per "i fiumi, i torrenti ed i corsi d'acqua; la tutela deve considerarsi estesa alle sponde o piedi degli argini per una fascia di 150 metri ciascuna". La zona d'intervento è, infine, inserita all'interno del Sito Natura 2000 denominato SIC/ZPS IT4020022 "Basso Taro" il cui soggetto gestore è stato individuato dalla Regione Emilia Romagna nella Provincia di Piacenza e nel Parco Fluviale del Trebbia - Ente di Gestione per i Parchi e la biodiversità dell'Emilia occidentale. I confini dell'area SIC/ZPS sono riportati in figura 2.

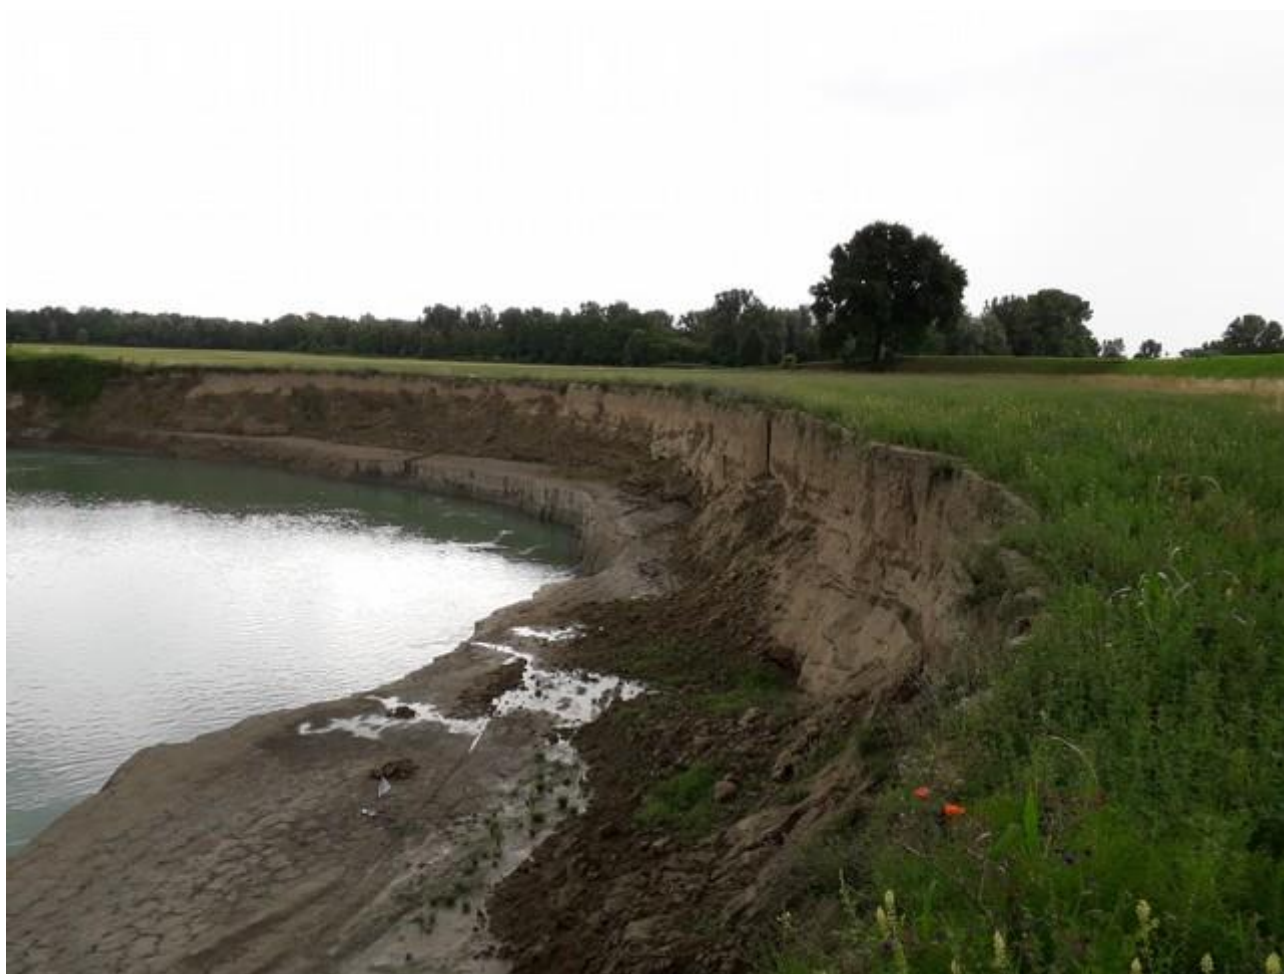
Fig 3. sponda in sinistra idraulica in forte erosione. In questo punto l'intera portata del fiume in magra è contenuta nel canale a ridosso sponda (parte a monte dell'area di intervento)

L'area in sponda sinistra è caratterizzata, come già esposto in precedenza, da un'estesa area di erosione che ha fatto arretrare la sponda a poche decine di metri dall'argine maestro (fig. 3). L'area del greto è caratterizzata da una grande barra ormai vegetata (con estesa presenza di pioppo nero e salice bianco) e, a ridosso della parete verticale, da un canale di magra che contiene l'intera portata nella porzione a monte (fig. 3), mentre diviene secondario nella parte a valle (fig. 4). Le pareti terrose presenti sono totalmente prive di vegetazione nella zona di monte dell'area di intervento (proseguendo verso sud è invece presente un'ampia fascia ripariale ascrivibile all'habitat 92A0), mentre nella parte di valle la sommità e parte della parete sono colonizzate da vegetazione legnosa, con presenza di pioppo nero (o ibrido), pioppo bianco, salice bianco, ontano nero (*Alnus glutinosa*) e dell'alloctona invasiva *Amorpha fruticosa* (vedasi fig. 9)

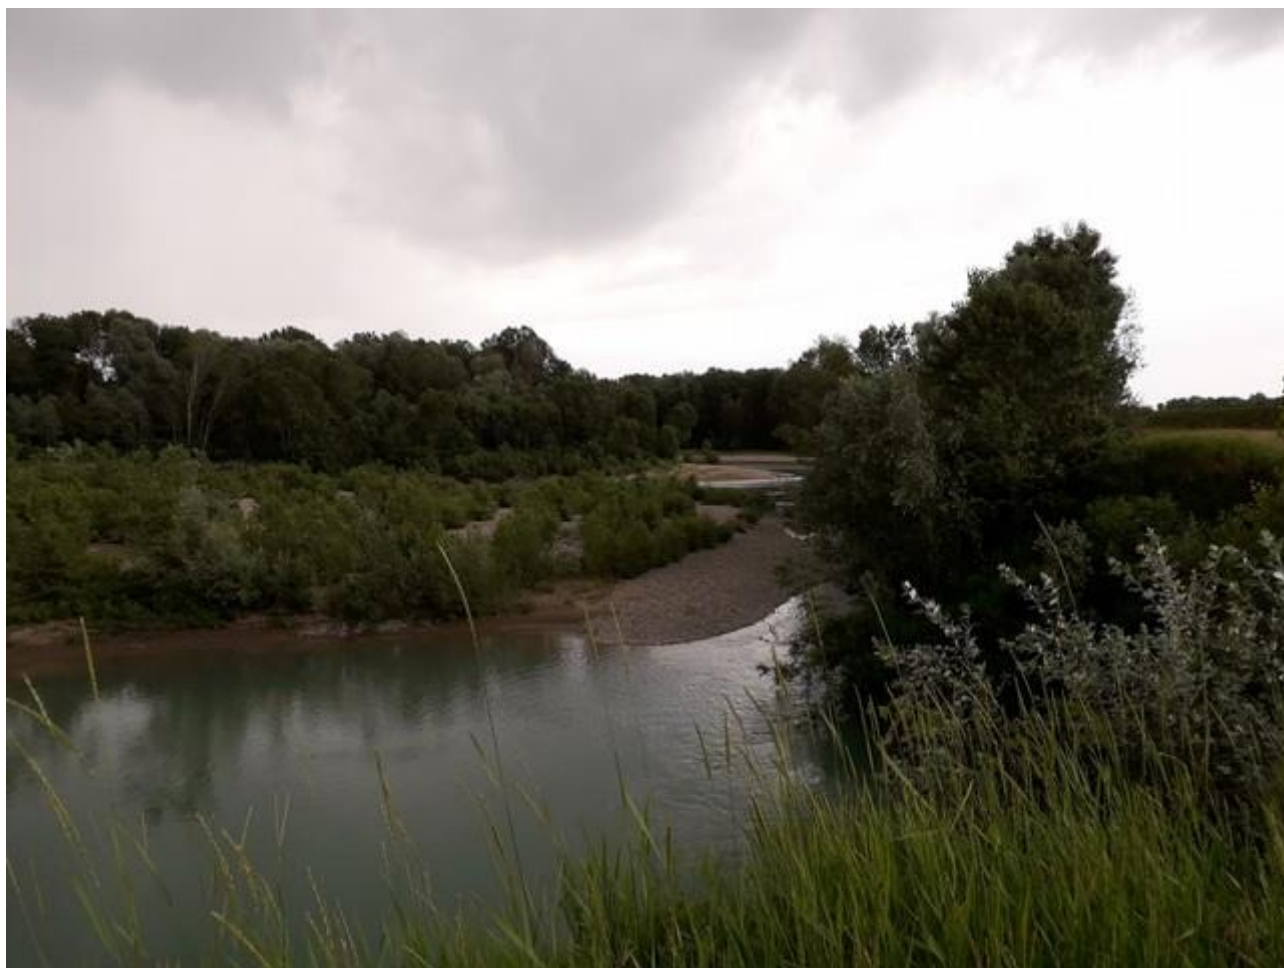
Fig. 4: barre vegetate formatesi a seguito dell'accumulo di sedimento in questa porzione di alveo. In questa porzione dell'area di intervento solo una parte minoritaria della portata è contenuta nel canale a ridosso della sponda idraulica sinistra (parte a valle).

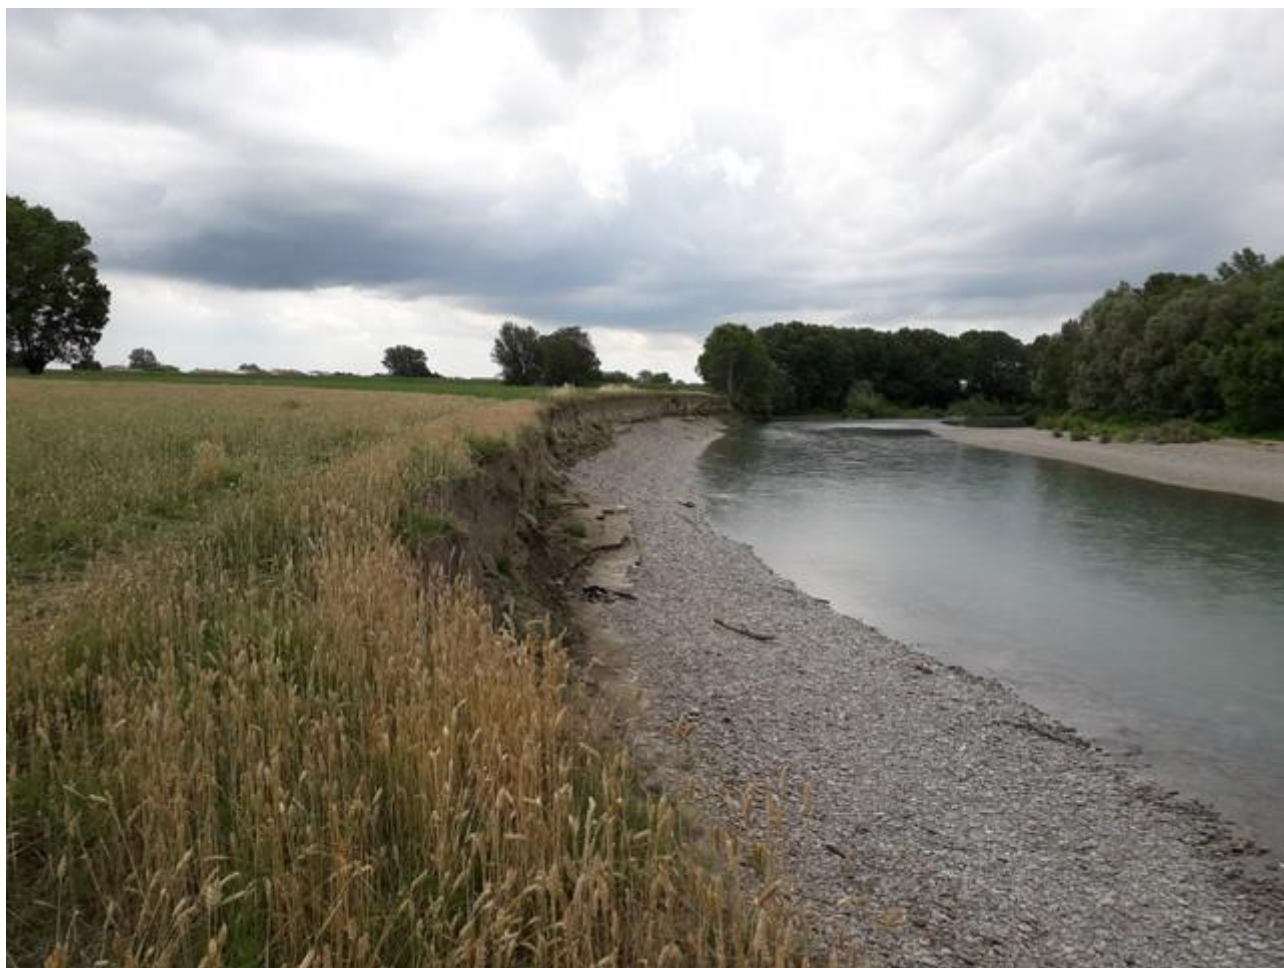
Fig 5: Parete terrosa in sponda idraulica sinistra immediatamente a monte dell'area di intervento, presumibilmente utilizzata come sito di nidificazione da gruccione e topino.

La sponda in destra idrografica è caratterizzata, immediatamente a monte dell'area di intervento, dalla presenza di una sponda in erosione con pareti terrose verticali (fig. 5), presumibilmente

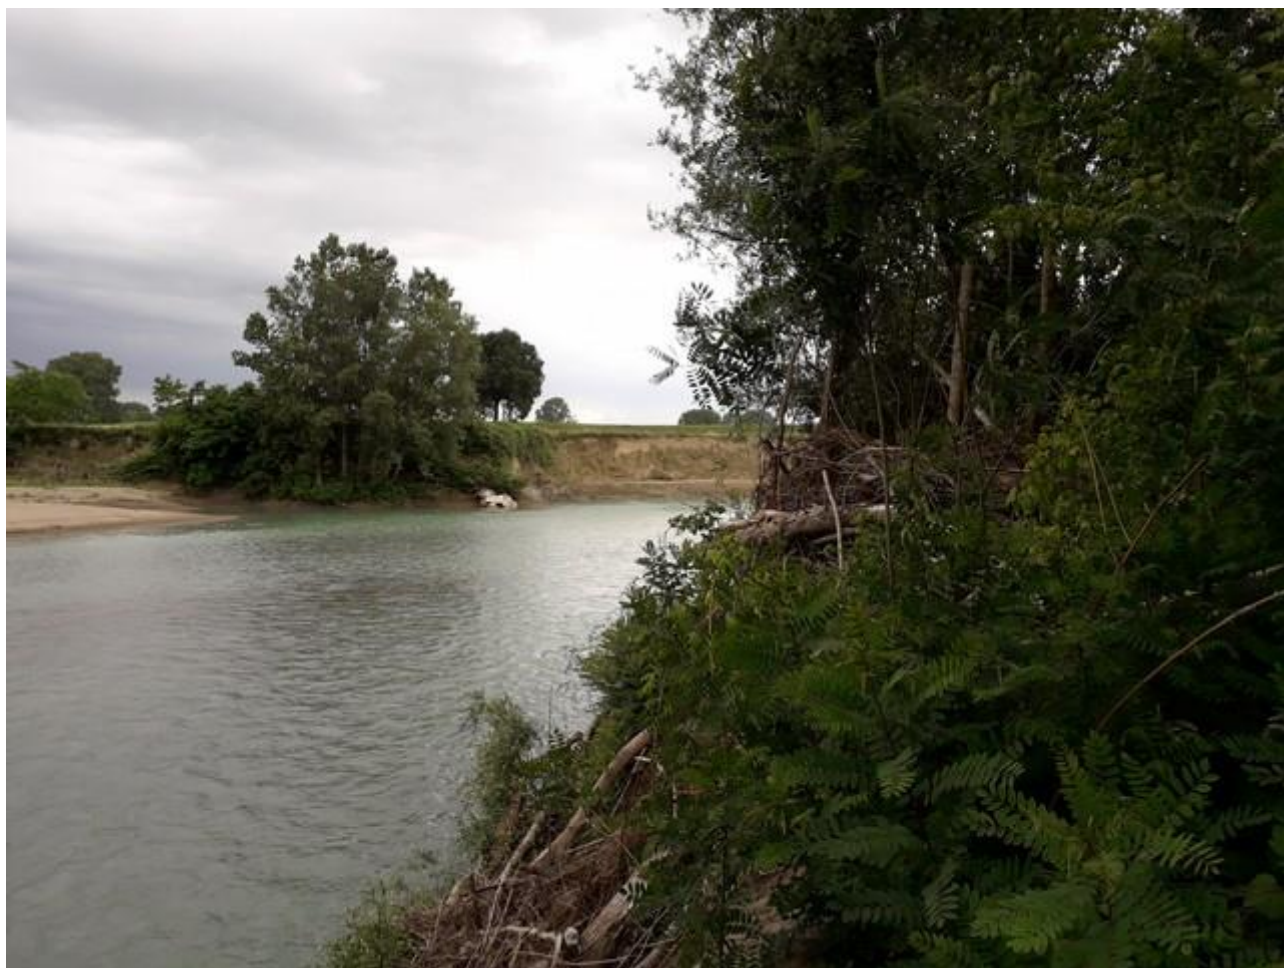
Fig. 6: parete terrosa in sponda destra, parzialmente colonizzata da vegetazione legnosa (prevalentemente *Amorpha fruticosa*, alloctona invasiva).

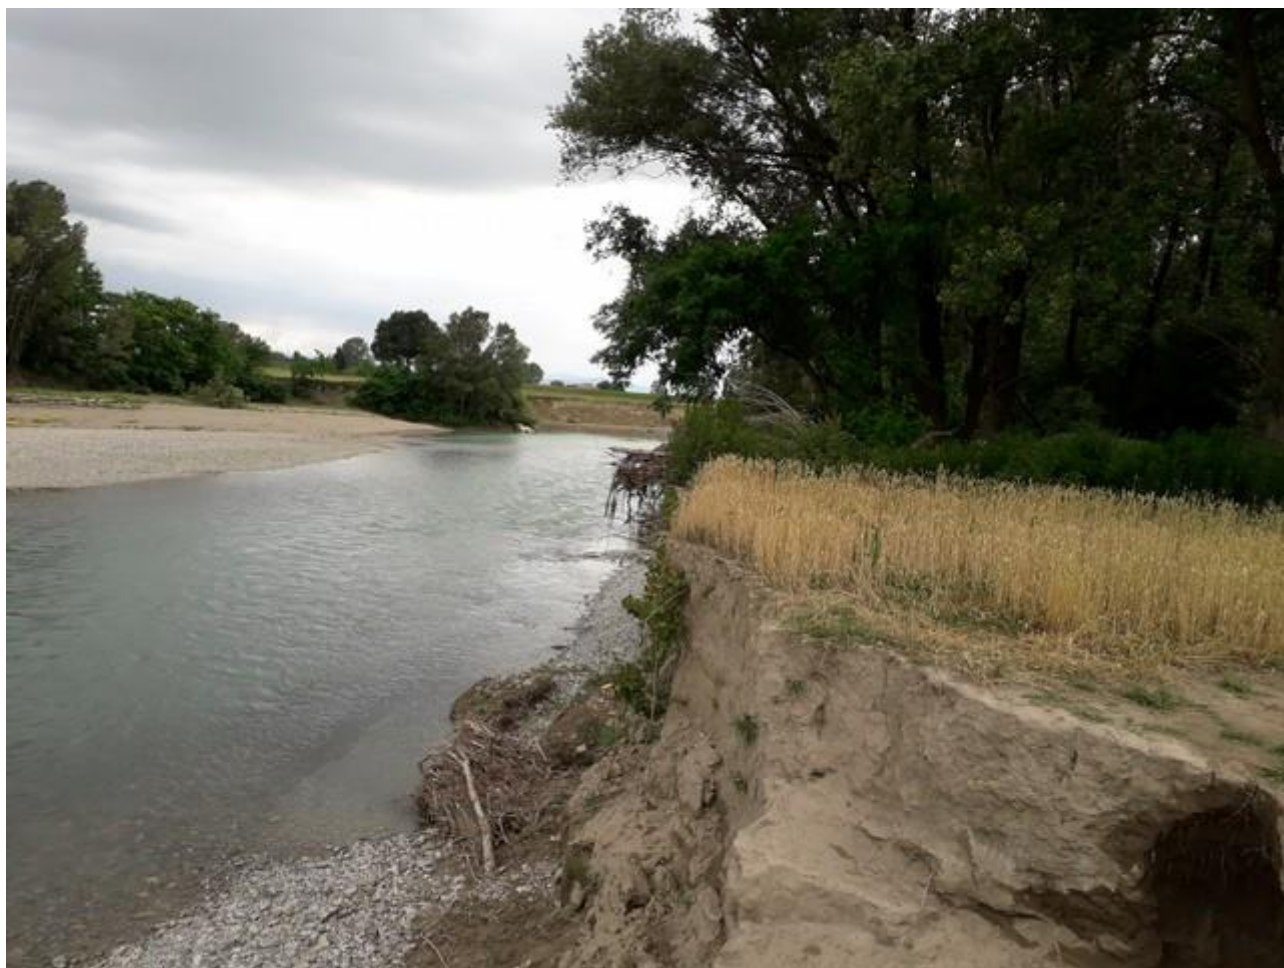
Fig. 8: canale di magra presente in sponda destra in corrispondenza dell'area di intervento.

utilizzate da gruccione (*Merops apiaster*) e topino (*Riparia riparia*) come sito di nidificazione. In corrispondenza dell'area di intervento la sponda è caratterizzata da una parete terrosa verticale con una piccola barra alla base e presenza di vegetazione legnosa, prevalentemente rappresentata dall'alloctona invasiva *Amorpha fruticosa* (fig. 6). Nella parte golenale a partire dalla sommità spondale ed esteso per diverse decine di metri è presente un bosco ripariale maturo, composto da salice bianco (*Salix alba*), pioppo nero (o ibrido) e pioppo bianco, con presenza sporadica di robinia (fig. 7). Il sottobosco presenta invece una copertura importante di indaco bastardo (*Amorpha fruticosa*). L'alveo a ridosso della sponda destra presenta un canale di magra attivo con portata abbondante al momento del sopralluogo (10 giugno 2020) (Fig. 8).

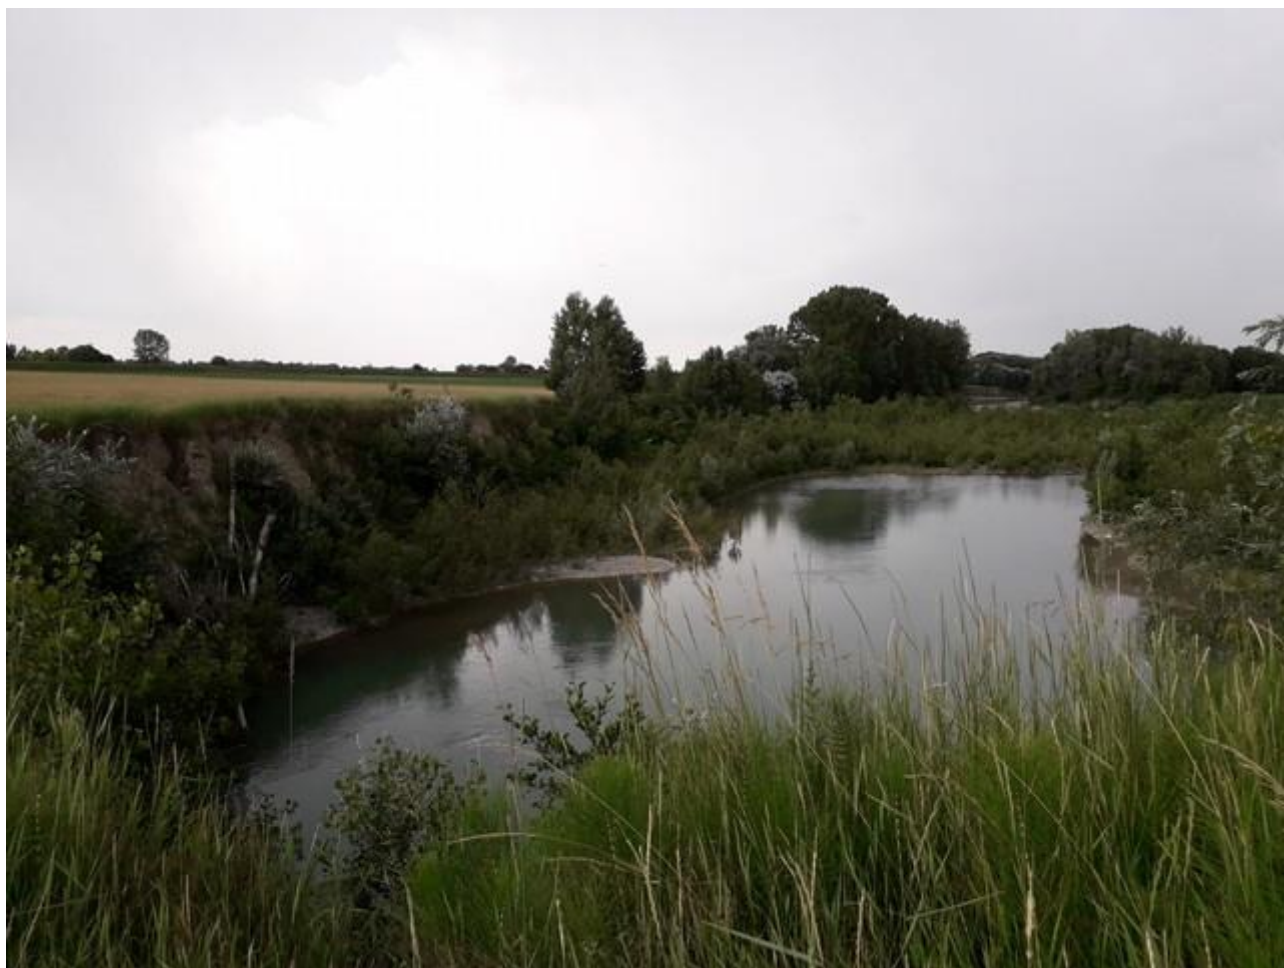
Fig. 9: sponda in erosione in sinistra idraulica, parte di valle. Si noti la colonizzazione di vegetazione legnosa.

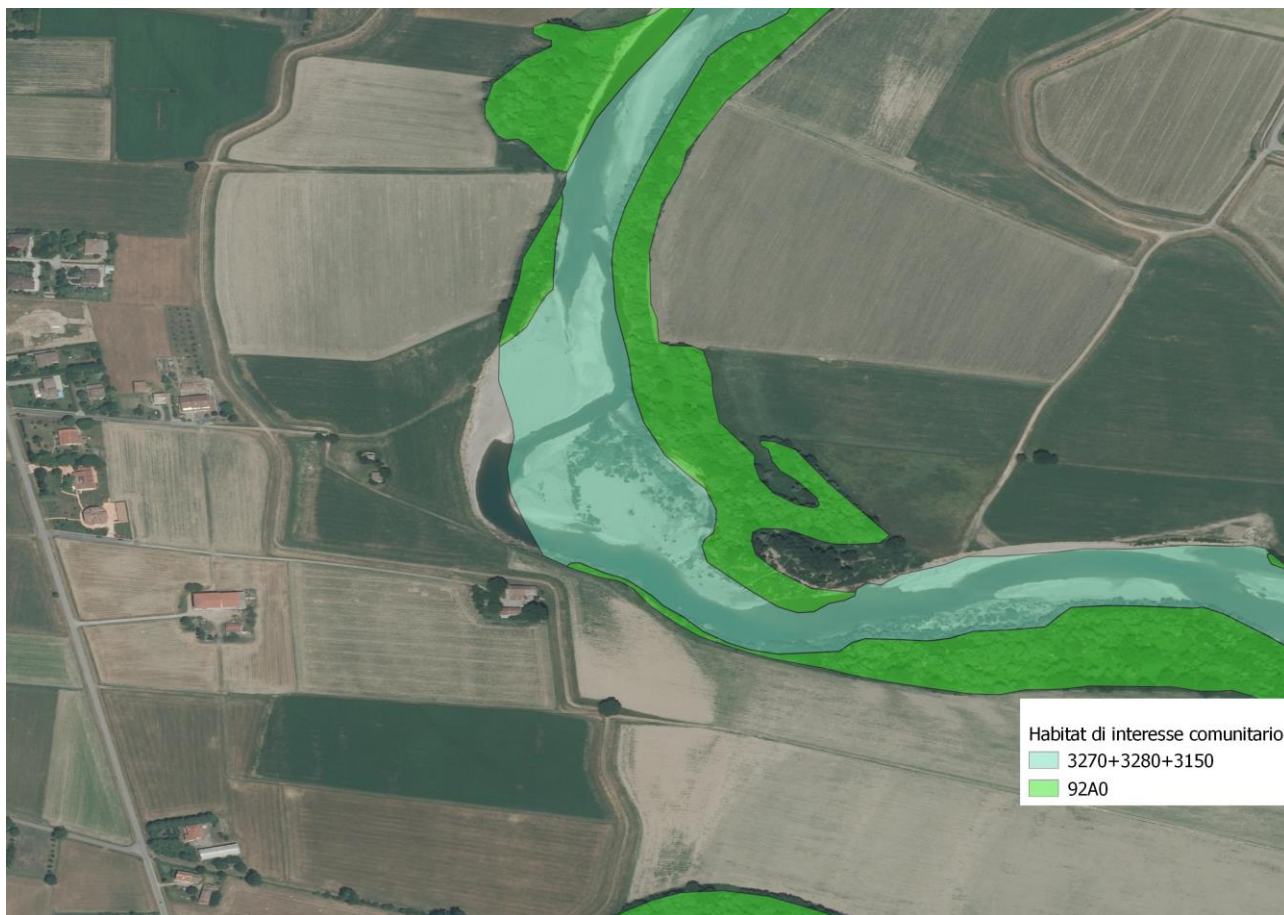
Fig 10: Carta della distribuzione degli habitat di interesse comunitario nell'area di progetto

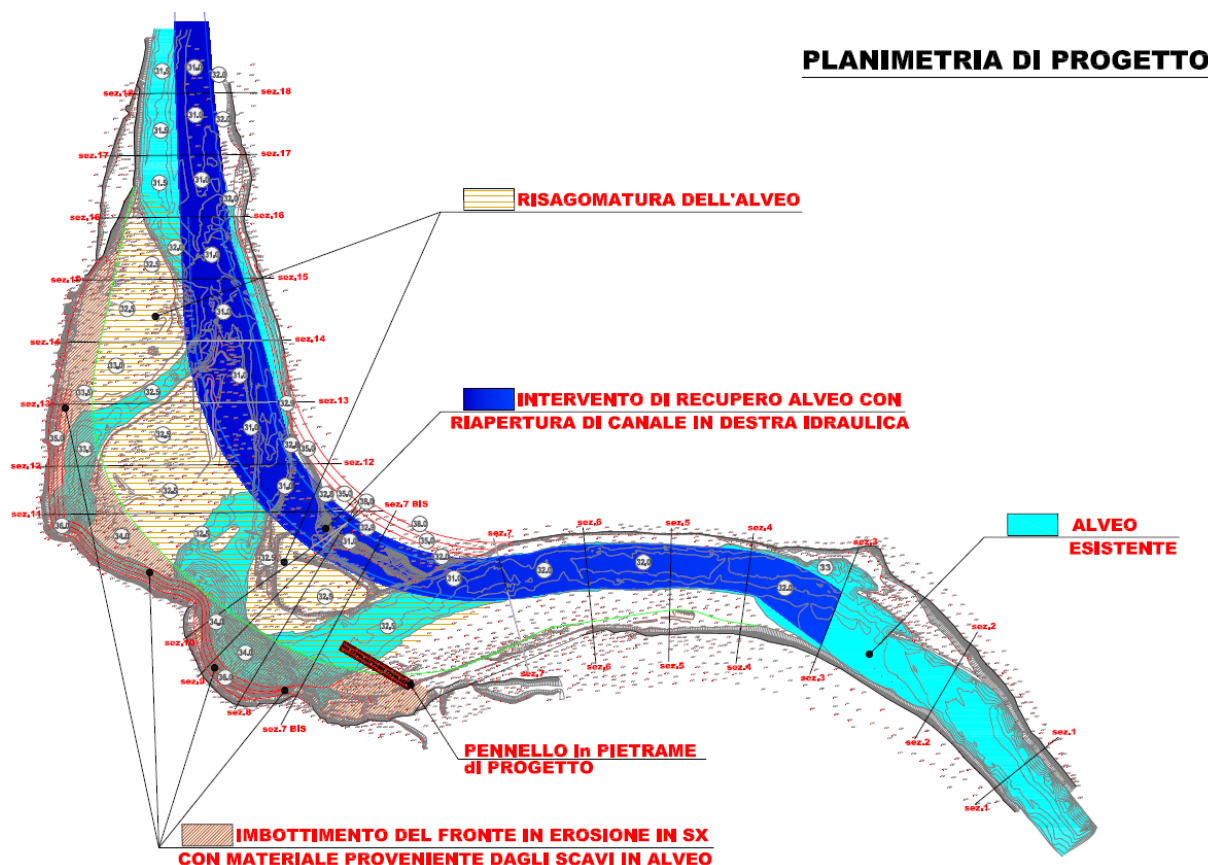
Fig 11: planimetria di progetto

- a) il taglio della vegetazione arborea ed arbustiva presente in corrispondenza delle barre vegetate, sulle sponde, in destra e sinistra idraulica, oggetto dell'intervento;
- b) la risagomatura dell'alveo (scavo e rinterro) finalizzata alla rimozione dei cumuli di materiale presenti a ridosso sia delle sponde sia in centro alveo che, allo stato attuale, indirizzano il filone principale della corrente verso la sponda sinistra, con contestuale creazione di una nuova inalveazione lungo la sponda destra, al cui interno è previsto il deflusso della portata di magra;

- c) l'imbottimento dei tratti a forte incisione presenti lungo la sponda sinistra con il materiale proveniente dagli scavi in alveo;
- d) la realizzazione di un pennello in pietrame posto in sinistra idraulica tra le sezioni 7 e 7 bis. Tale nuova opera avrà la duplice funzione di allontanare il deflusso idrico dalla sponda sinistra indirizzando il filone di corrente di magra verso la nuova inalveazione in sponda destra e di proteggere la sponda sinistra, costituita da materiale di riporto, favorendo la sedimentazione del materiale a ridosso di tale sponda.
