ESERCIZIO 2022 - FIUME PANARO

Lavori urgenti per la ripresa dissesto scarpata a fiume in sinistra idraulica stanti 149-150 fiume Panaro Comune di Camposanto (MO) - (OCDPC 622/2019 IV FASE – DECRETO PRESIDENTE REGIONE EMILIA-ROMAGNA N. 58 del 12/04/2022)

Relazione

Allegato n.: **1**

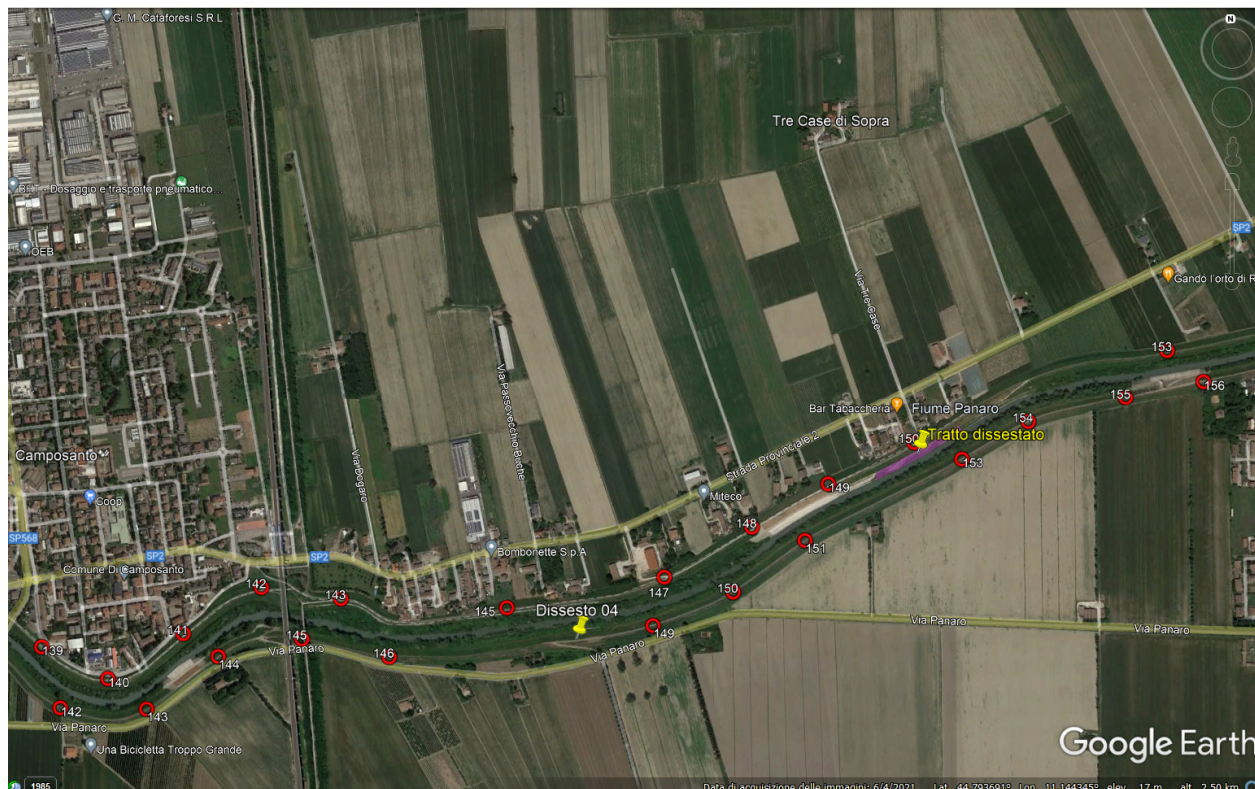
L'ubicazione dell'intervento è desumibile dalla figura successiva.

Le opere prevedono le seguenti lavorazioni per un tratto complessivo di circa 120 m:
