MI-E-804-M
INTERVENTO DI MANUTENZIONE STRAORDINARIA
LUNGO IL COLATORE LAMBRO MERIDIONALE
IN COMUNE DI SANT'ANGELO LODIGIANO (LO)

PROGETTO ESECUTIVO

TAVOLA	OGGETTO			Il Tecnico
01B	STATO DI FATTO: PLANIMETRIA E RILIEVO PLANO-ALTIMETRICO			
SCALA	REV	DATA	DISEGNATORE	FILE
1:500	--	05/04/2024	L.L.	TAVOLA 01 SDF.dwg

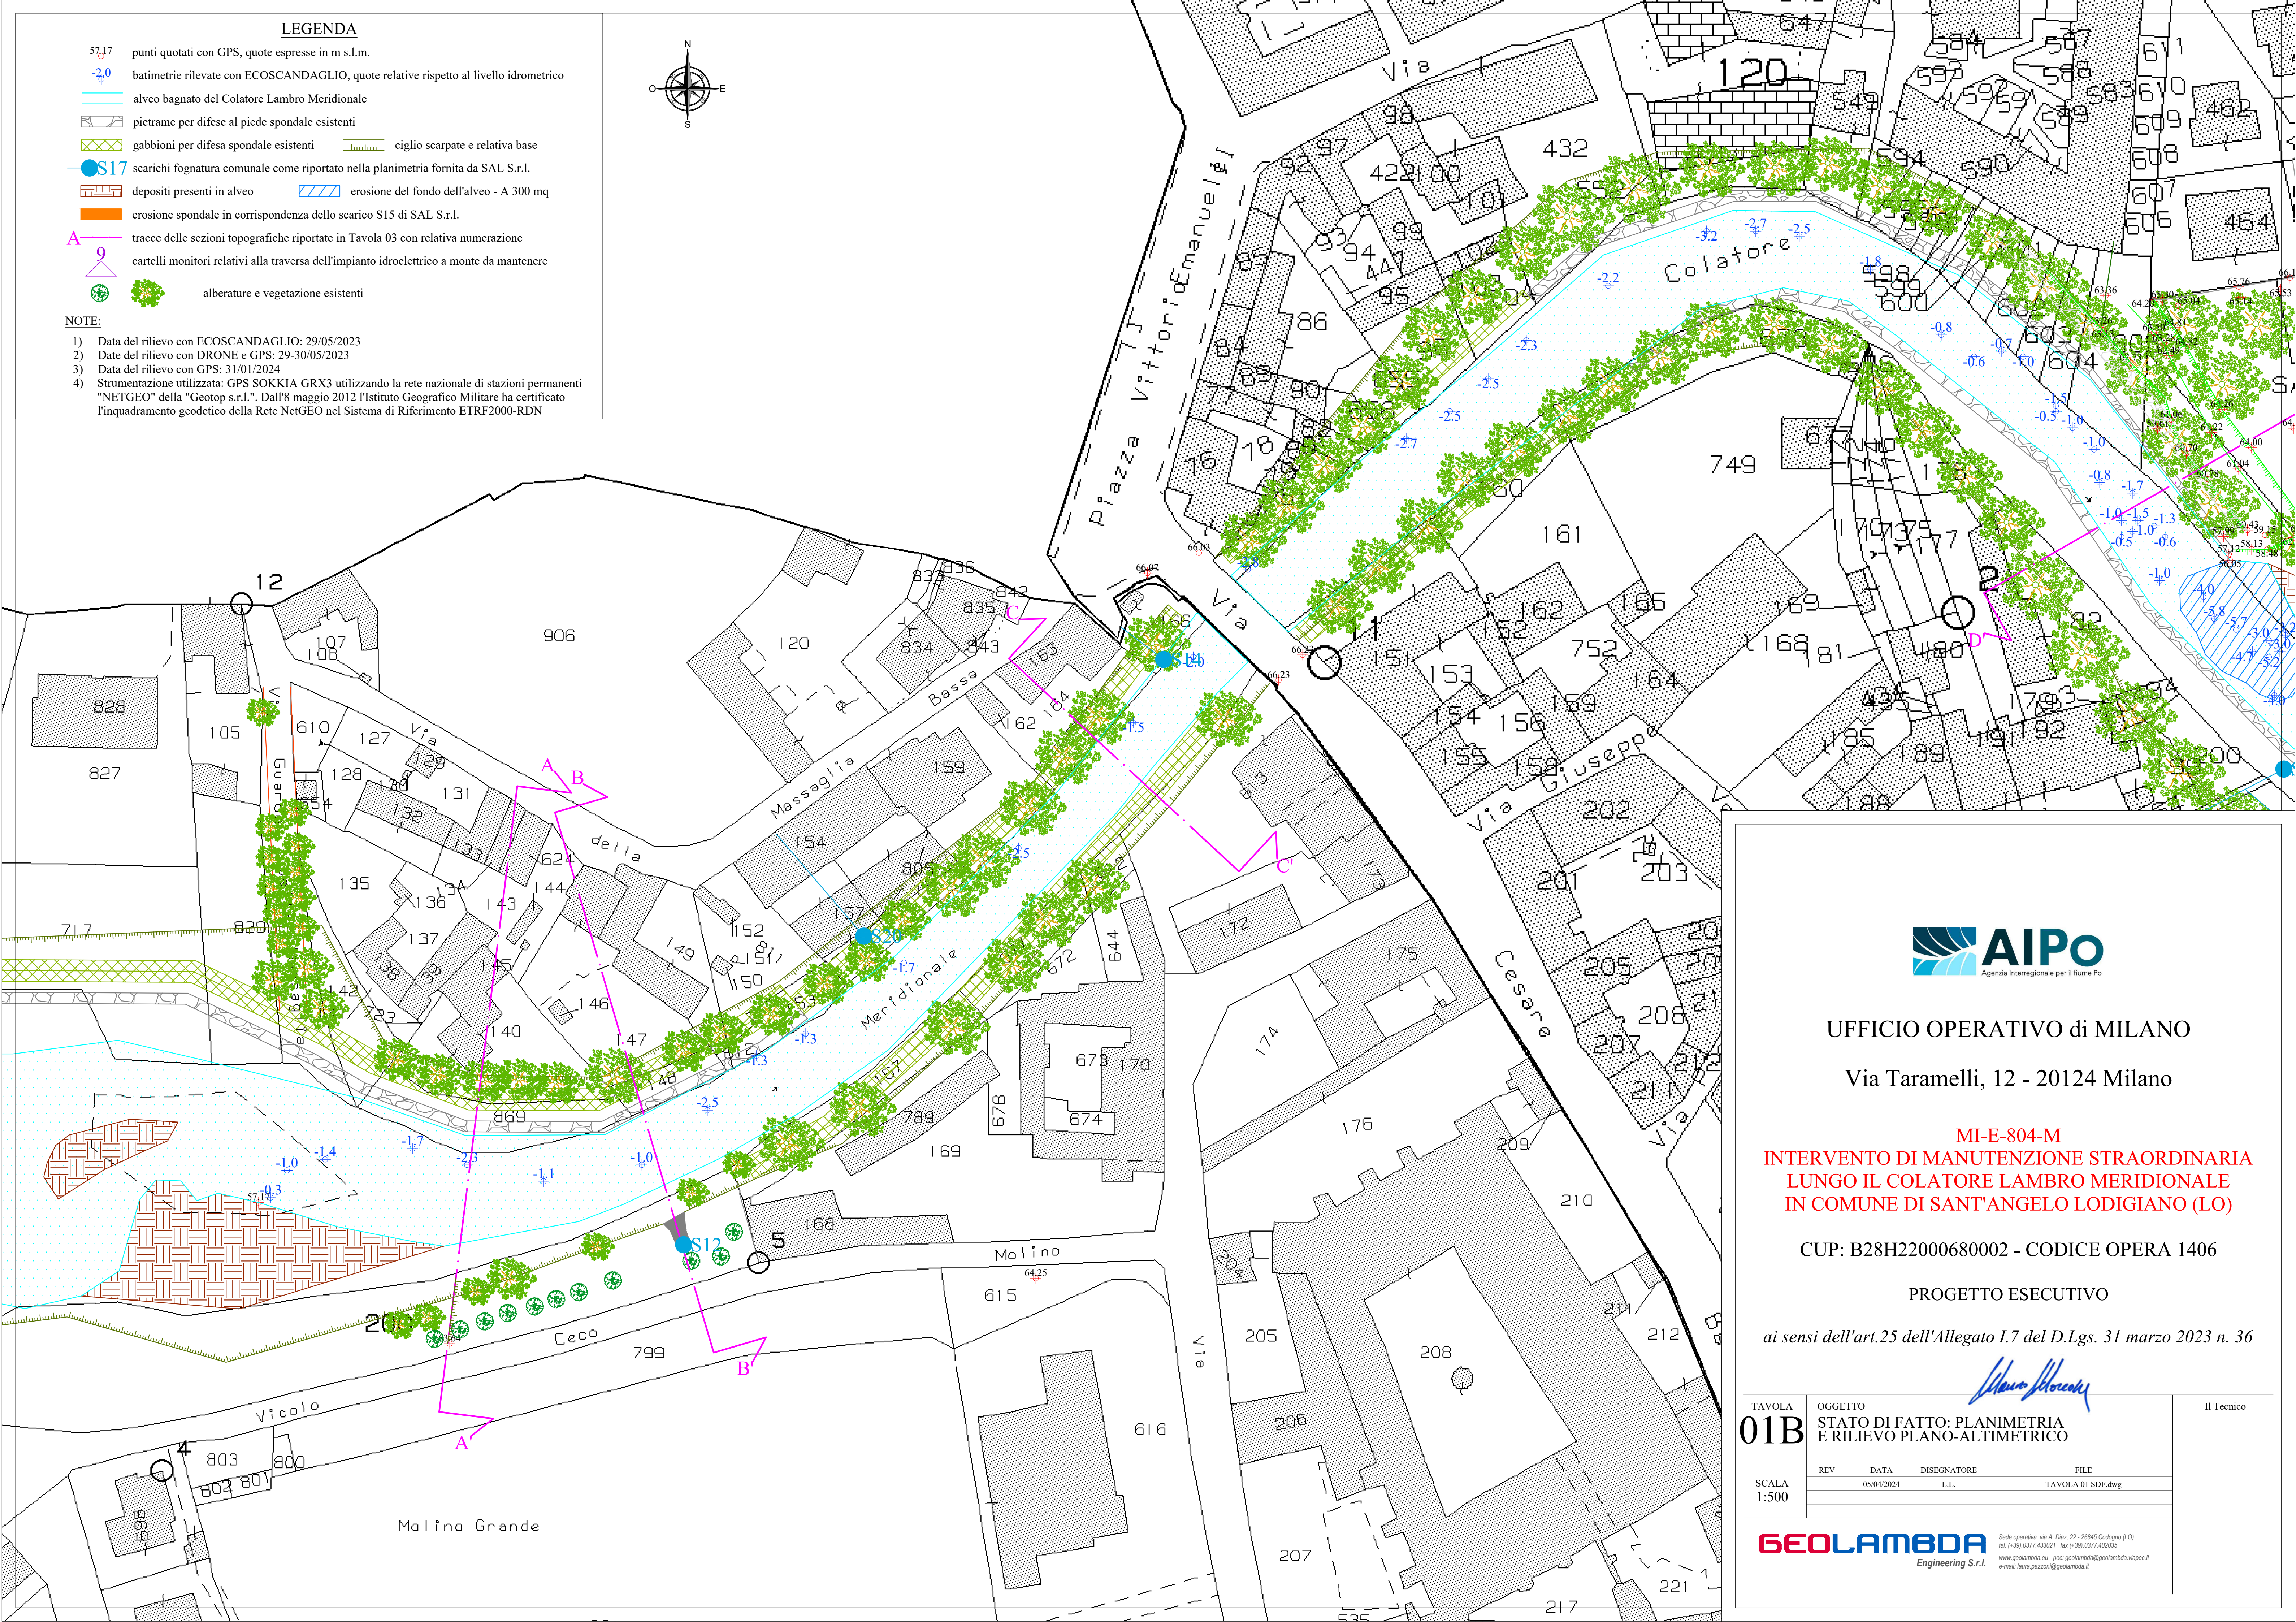
- 1) Data del rilievo con ECOSCANDAGLIO: 29/05/2023
- 2) Date del rilievo con DRONE e GPS: 29-30/05/2023
- 3) Data del rilievo con GPS: 31/01/2024
- 4) Strumentazione utilizzata: GPS SOKKIA GRX3 utilizzando la rete nazionale di stazioni permanenti "NETGEO" della "Geotop s.r.l.". Dall'8 maggio 2012 l'Istituto Geografico Militare ha certificato l'inquadramento geodetico della Rete NetGEO nel Sistema di Riferimento ETRF2000-RDN
