(MB-E-1) - Lavori di sistemazione idraulica lungo il fiume Lambro nel centro abitato di Monza in Comune di Monza (MB) - LOTTO 1

PROGETTO DEFINITIVO ED ESECUTIVO

I-02-02

INTERVENTO LUNGO VIA SPALTO PIDO
Progetto di recupero e di conservazione: rilievo materico e del degrado

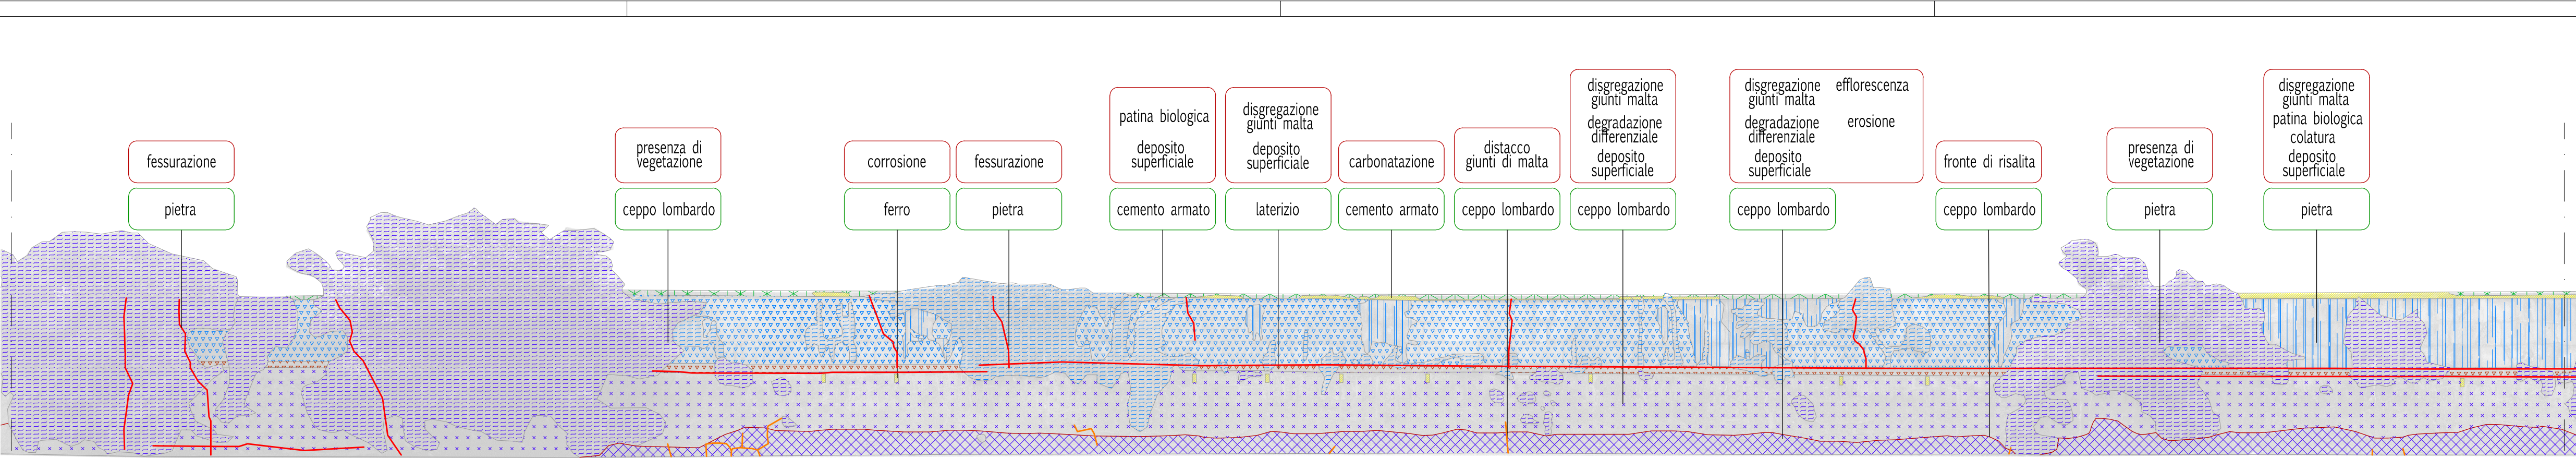
RILIEVO MATERICO E DEL DEGRADO
fronte fiume TRATTO 1

- MATERIALI**
- ceppo lombardo e giunti di malta
 - intonaco cementizio
 - laterizio e giunti di malta
 - ferro
 - cemento armato
 - pietra e giunti di malta
- DEGRADO MACROSCOPICO DEI MATERIALI**
- degradazione differenziale, deposito superficiale, disgregazione giunti di malta
 - degradazione differenziale, deposito superficiale, disgregazione giunti di malta, efflorescenza, erosione
 - deposito superficiale, disgregazione giunti di malta
 - presenza di vegetazione
 - deposito superficiale, macchia
 - deposito superficiale, disgregazione giunti di malta, colatura, patina biologica
 - deposito superficiale, patina biologica
 - corrosione
 - distacco giunti di malta
 - fronte di risalita
 - fessurazione
