## AREA DI LAMINAZIONE DEL TORRENTE SEVESO nei Comune di Varedo e Bovisio Masciago (MB) - MI-E-795

### PROGETTO DEFINITIVO

RELAZIONE SULLA QUALITÀ DELLE ACQUE DEL T. SEVESO

A.2.2

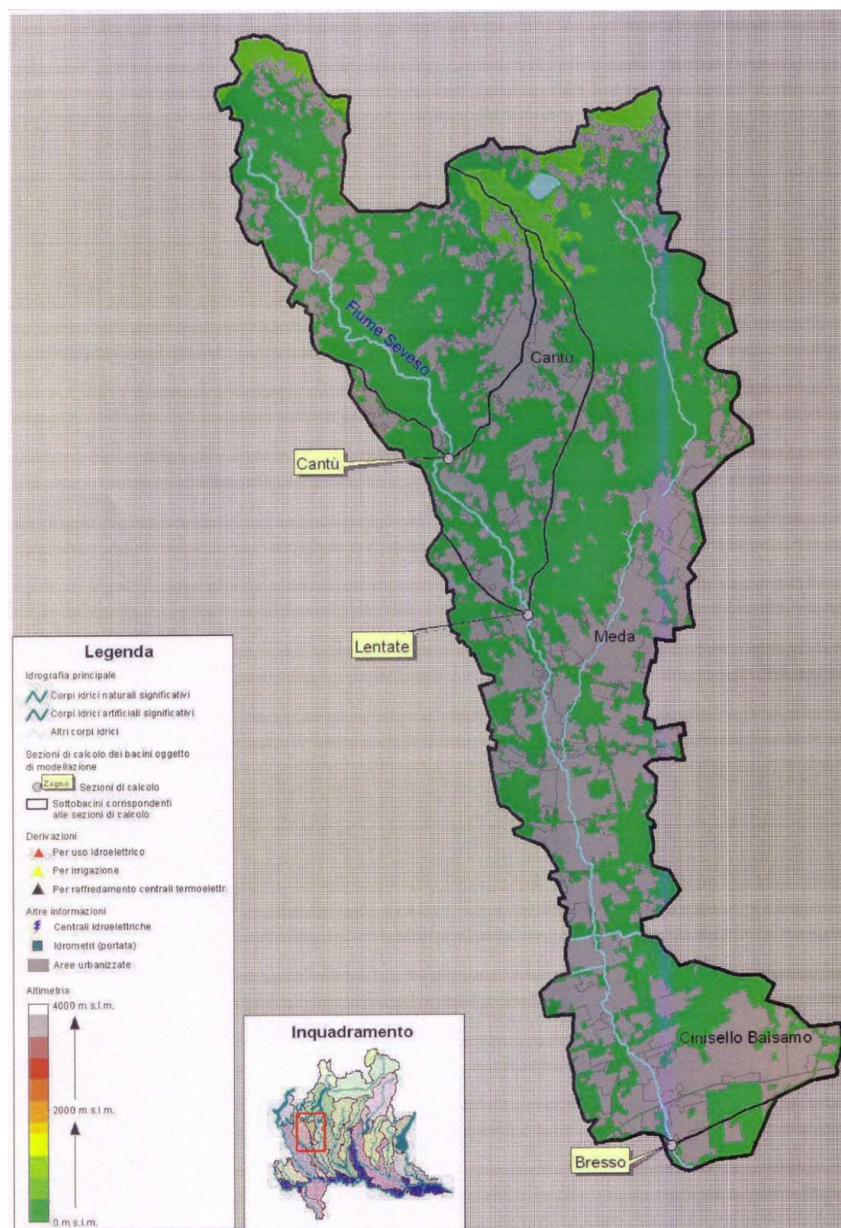
**Figura 1 - Bacino idrografico del Seveso**

Il Torrente Seveso ha origine nel territorio del comune di San Fermo della Battaglia (CO), precisamente dal monte Pallanza, alla quota di circa 490 m s.m., nelle vicinanze del confine svizzero, sul versante meridionale del Sasso Cavallasca. Percorre, all'interno di un bacino di 228 Km<sup>2</sup>, 52 km, di cui gli ultimi 7, dei 19 in provincia di Milano, sono tombinati e ubicati nel sottosuolo della metropoli. Sfocia nel canale della Martesana a Milano. Il suo percorso, all'interno del bacino idrografico, è rappresentato in Figura 1.

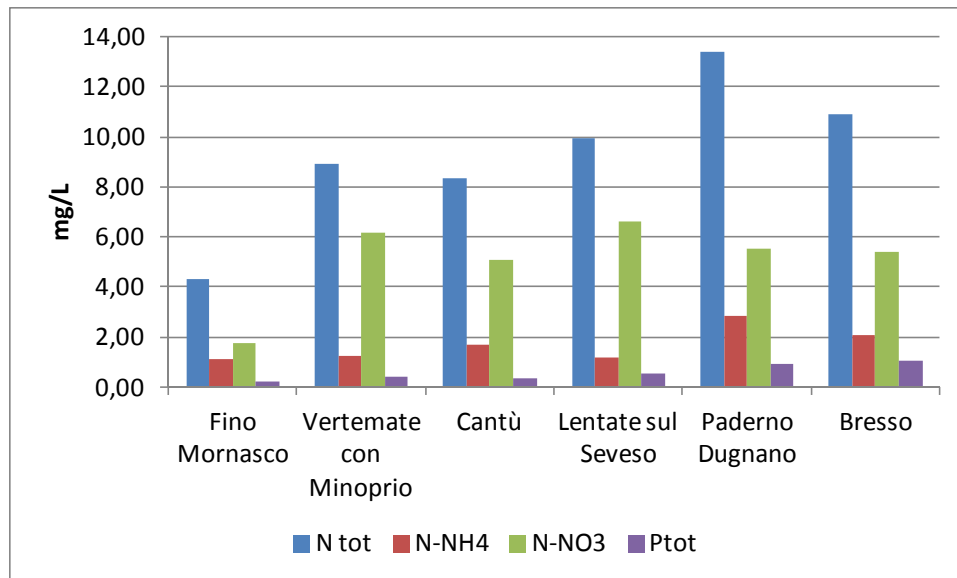
**Figura 2 - Medie delle concentrazioni di nutrienti misurate da ARPA nelle diverse stazioni del Seveso nel periodo 2005-2010**

Per quanto riguarda l'azoto totale, si osserva un aumento delle concentrazioni fino alla stazione di Paderno Dugnano ed una nuova diminuzione, nella stazione di Bresso, a valle dell'immissione dell'effluente dell'impianto di depurazione. Questo, in effetti, serve 300.000 AE ed ha quindi una portata elevata (circa 3.700 m<sup>3</sup>/ora), ed ha una buona efficienza di rimozione dell'azoto per cui il suo effluente ha concentrazioni inferiori a quelle rilevabili nel ricettore a monte dello scarico e ne consente una, pur limitata, diluizione. In tutte le stazioni si osserva una netta prevalenza delle forme ossidate (il rapporto tra azoto nitrico e azoto ammoniacale varia, nelle varie stazioni, tra 1,5 e 5,5), a conferma dell'influenza dello scarico degli impianti di depurazione piuttosto che di scarichi fognari non trattati. Per quanto riguarda il fosforo, invece, la concentrazione aumenta gradualmente dalla prima all'ultima stazione, dove la media delle concentrazioni risulta pari a 1 mg/l.

Esaminando gli andamenti dei singoli parametri, si riportano, nelle Figura 2, Figura 3 e Figura 4, le medie delle concentrazioni misurate da ARPA tra il 2005 e il 2010 per i nutrienti, l'ossigeno disciolto, il BOD<sub>5</sub> e il COD, la carica di Escherichia coli e alcuni metalli pesanti (cromo, nichel, rame, zinco, piombo).

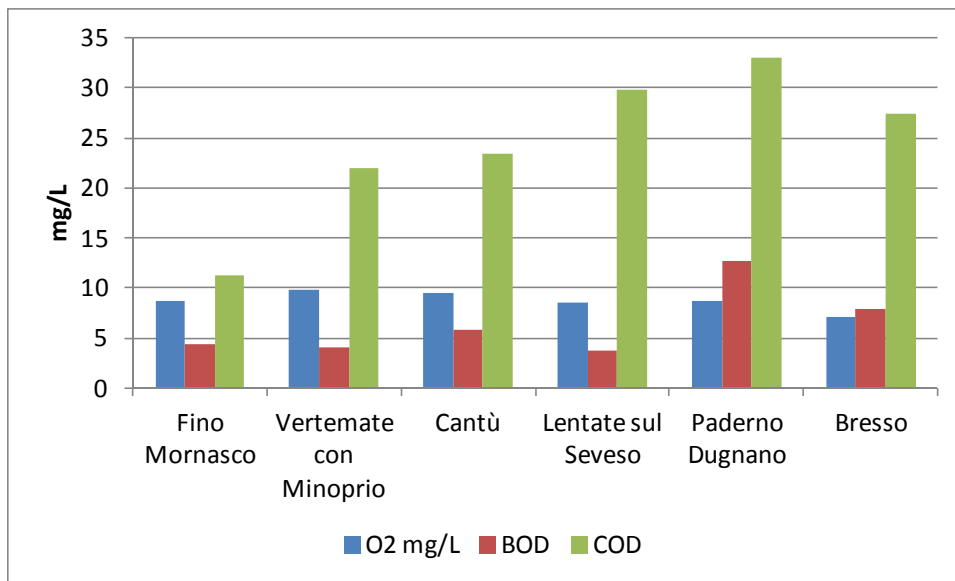
**Figura 3 - Medie delle concentrazioni di ossigeno, del BOD5 e del COD misurati da ARPA nelle diverse stazioni del Seveso nel periodo 2005-2010**

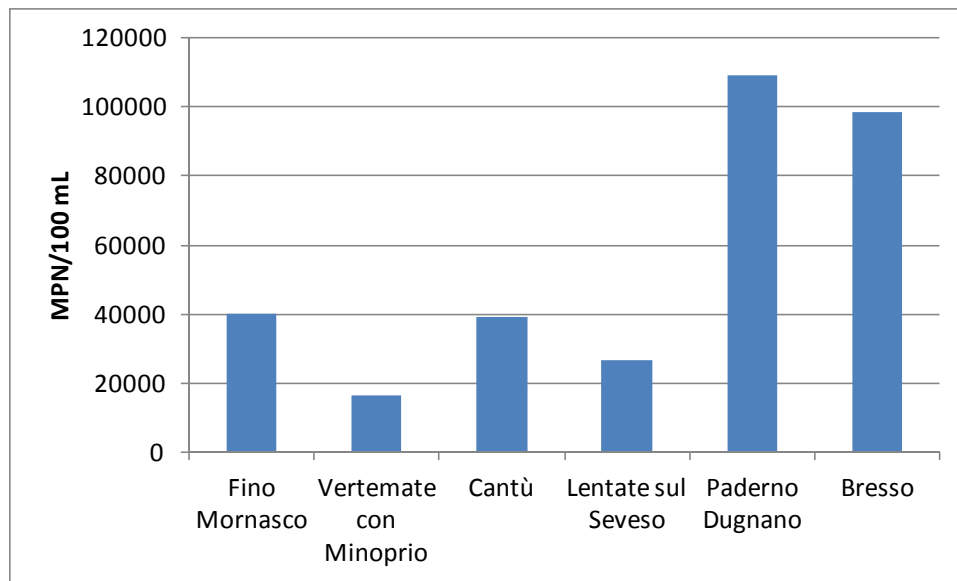
**Figura 4 - Medie delle cariche di Escherichia coli rilevate da ARPA nelle diverse stazioni del Seveso nel periodo 2005-2010**

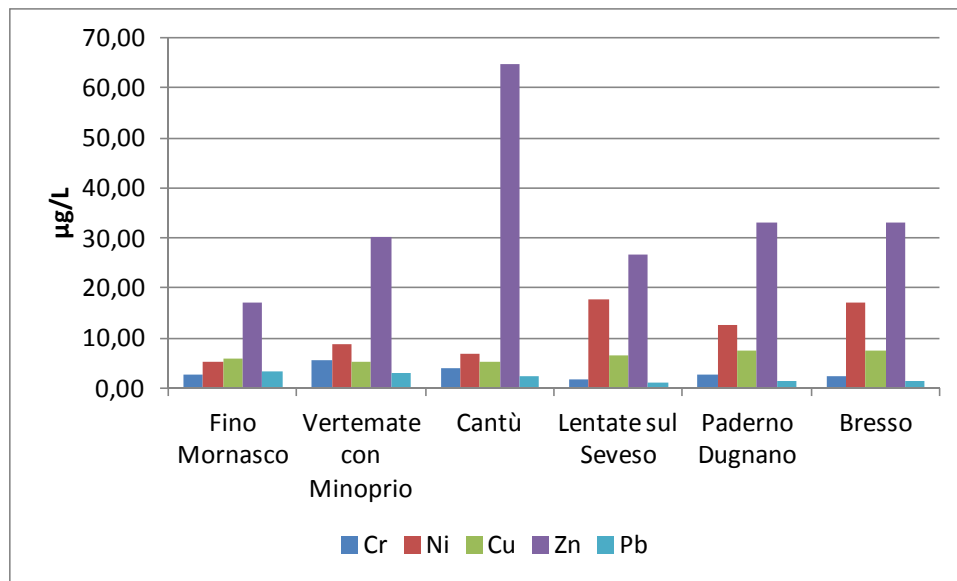
Per quanto riguarda, infine, le concentrazioni di metalli, le misure di ARPA non evidenziano alcun superamento degli standard di qualità indicati dalla Direttiva europea 105/2008 e recepita in Italia con il D.Lgs. 260/2010 rispetto ai quali, anzi, i dati del monitoraggio appaiono molto distanti. Nelle stazioni di Lentate sul Seveso e di Bresso il nichel raggiunge le sue concentrazioni massime, che comunque si attestano come valore medio, intorno a 17 µg/L, rispetto ad uno standard di 20 µg/L. Come spesso accade, le concentrazioni più elevate sono quelle dello zinco, data la sua presenza ubiquitaria.

**Figura 5 - Medie delle concentrazioni di metalli misurate da ARPA nelle diverse stazioni del Seveso nel periodo 2005-2010**

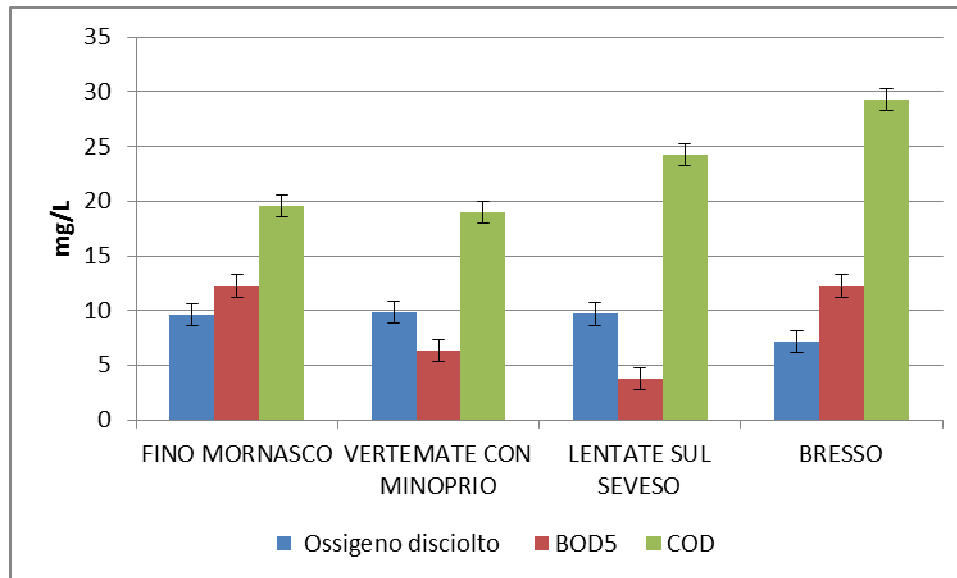
**Figura 6 – Valori medi della concentrazione di ossigeno disciolto e dei valori di BOD<sub>5</sub> e di COD lungo l'asta del Seveso nel 2012**

Per il 2013 i dati non sono ancora stati elaborati ai fini della classificazione di qualità, ma il loro dettaglio può fornire interessanti indicazioni. Una sintesi dei risultati ottenuti nelle campagne di analisi del 2012 e del 2013 sono riportate nelle Figg.6÷11.

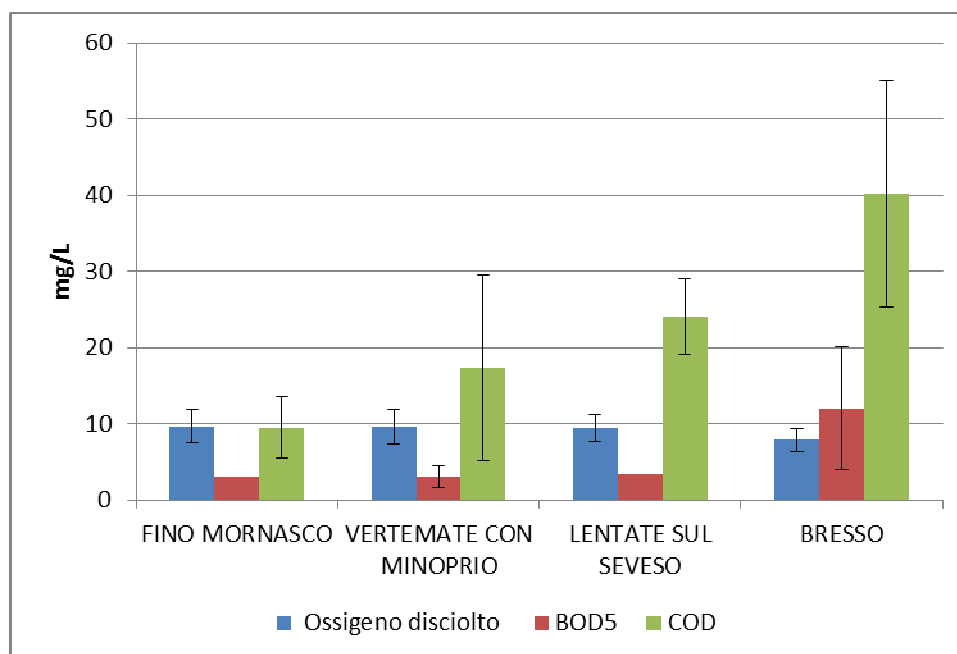
**Figura 7 – Valori medi della concentrazione di ossigeno disciolto e dei valori di BOD<sub>5</sub> e di COD lungo l'asta del Seveso nel 2013**

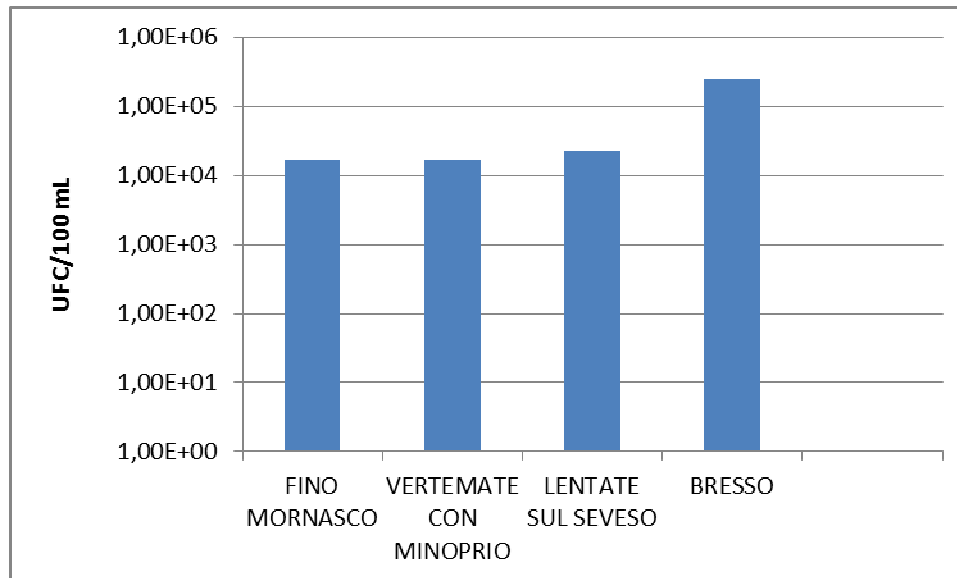
**Figura 8 – Andamento della carica di Escherichia coli lungo l'asta del Seveso nel 2012 (valori medi)**

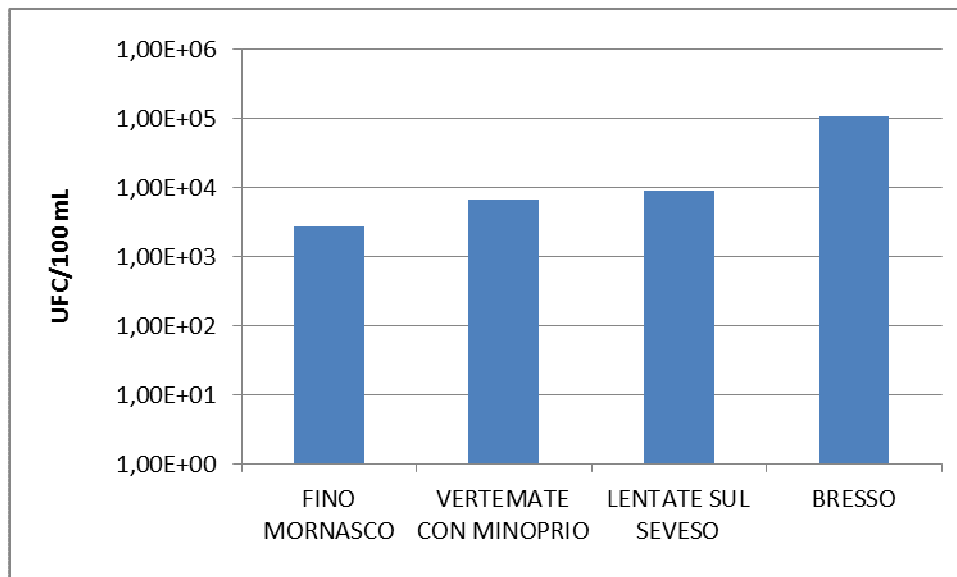
**Figura 9 – Andamento della carica di Escherichia coli lungo l'asta del Seveso nel 2013 (valori medi)**

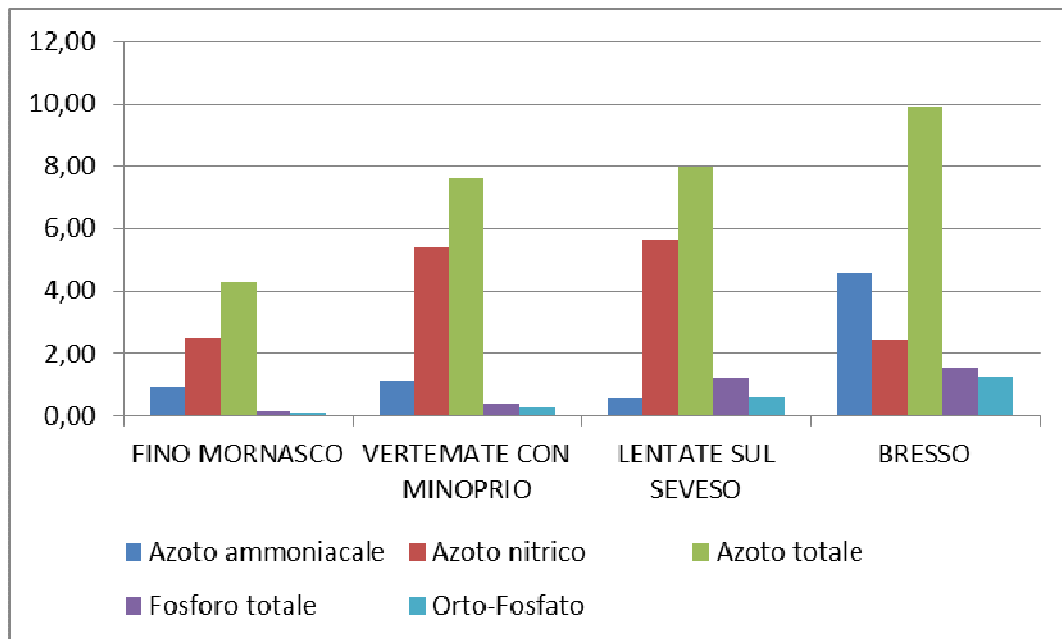
**Figura 10 – Valori medi delle concentrazioni di nutrienti lungo l’asta del Seveso nel 2012**

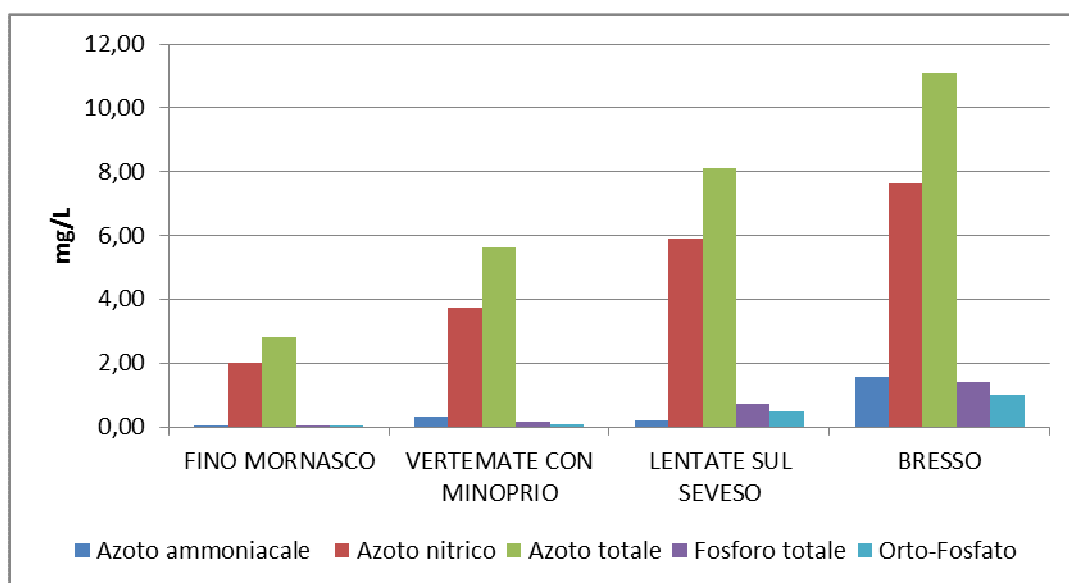
**Figura 11 – Valori medi delle concentrazioni di nutrienti lungo l’asta del Seveso nel 2013**

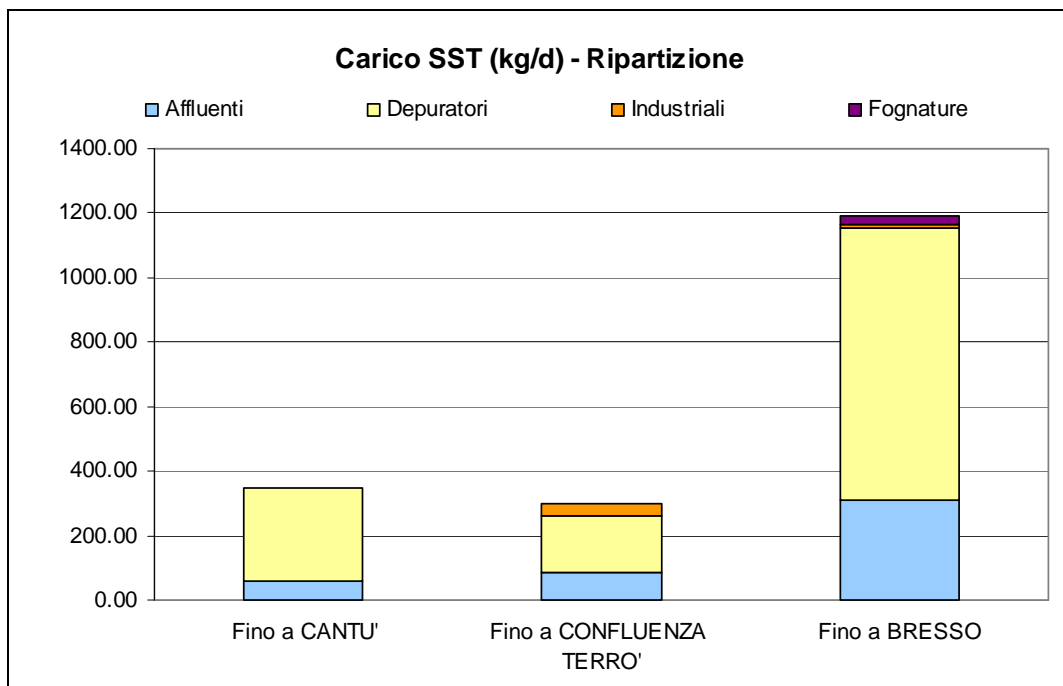
**Figura 12 - Contributo delle diverse fonti al carico di solidi sospesi totali gravanti sul Seveso**

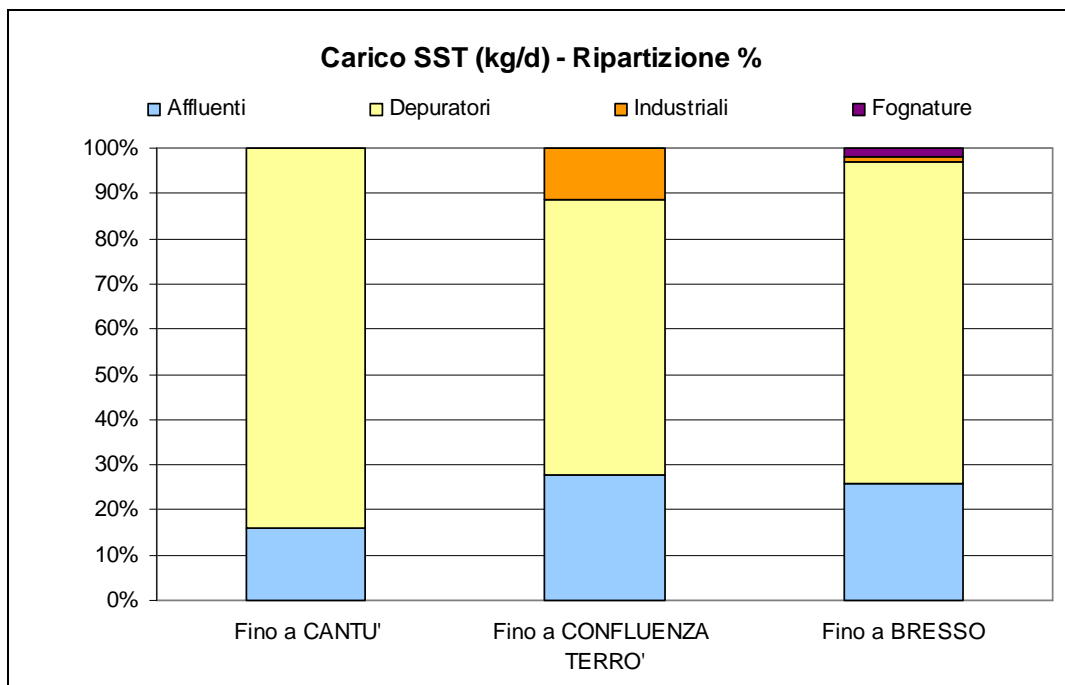
**Figura 13 - Ripartizione percentuale per fonti del carico di solidi sospesi gravante sul Seveso**

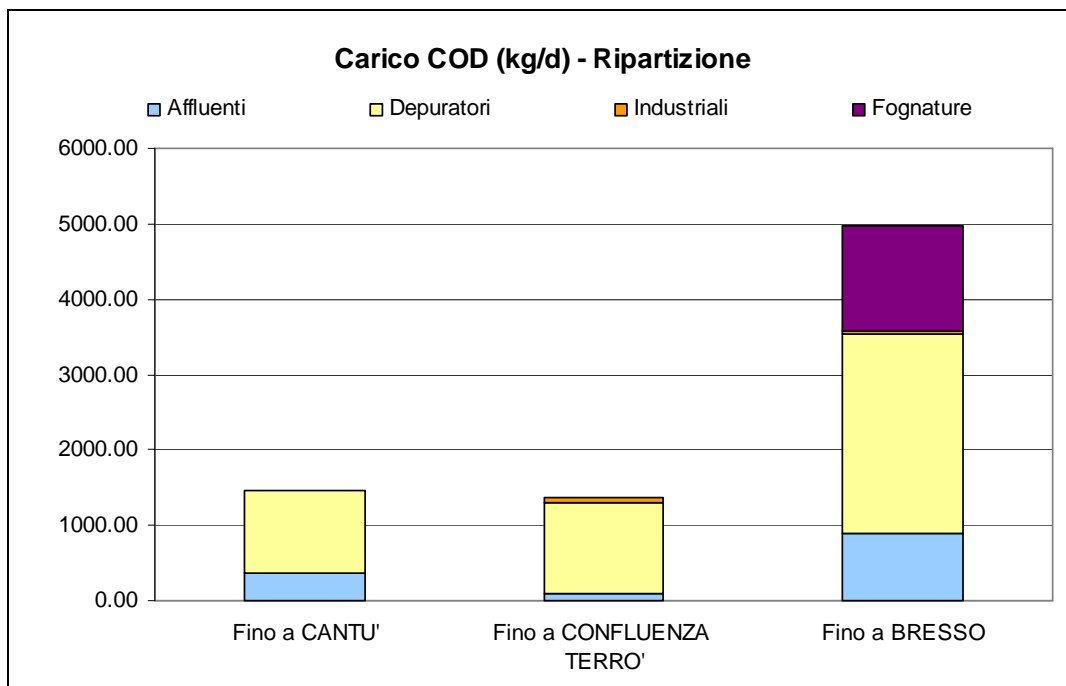
**Figura 14 - Contributo delle diverse fonti al carico di COD gravante sul Seveso**

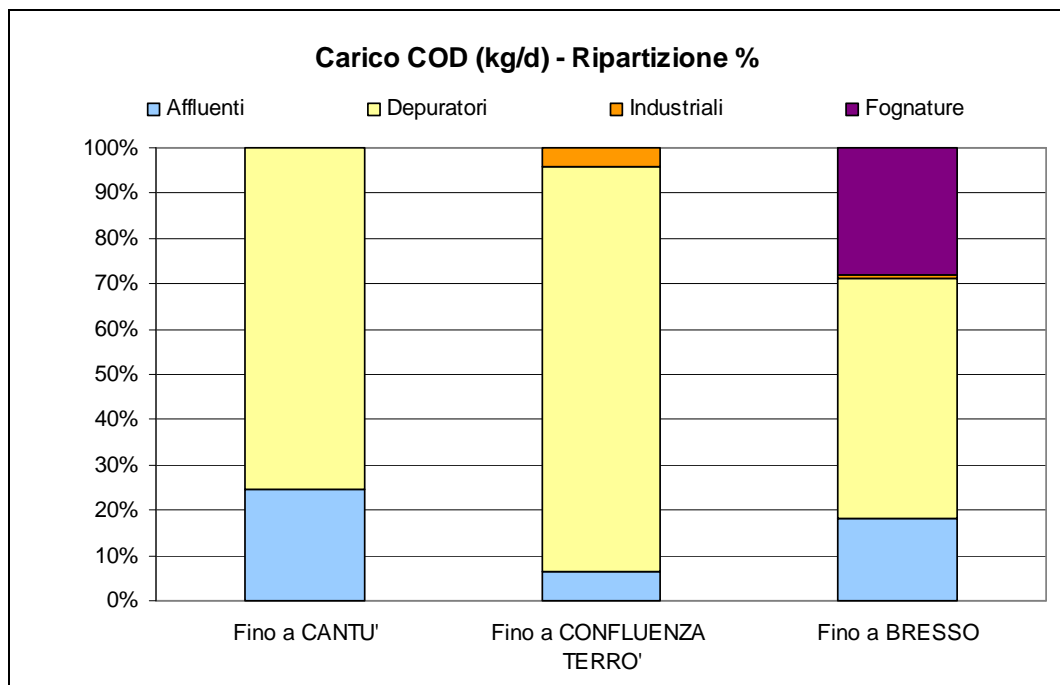
**Figura 15 - Ripartizione percentuale per fonti dei carichi di COD gravanti sul Seveso**

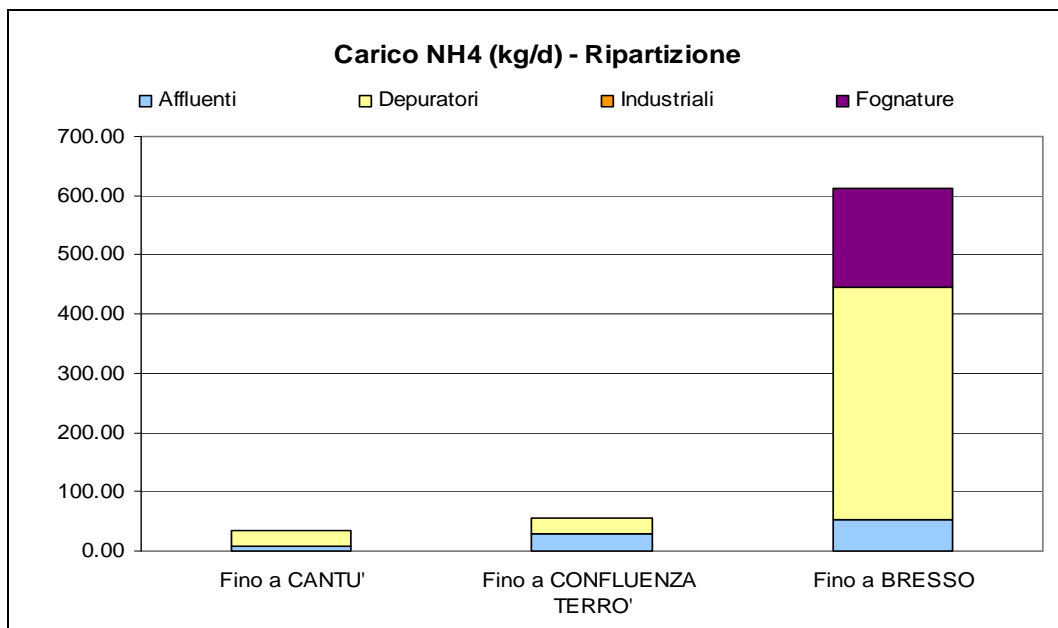
**Figura 16 - Contributo delle diverse fonti al carico di azoto ammoniacale gravante sul Seveso**

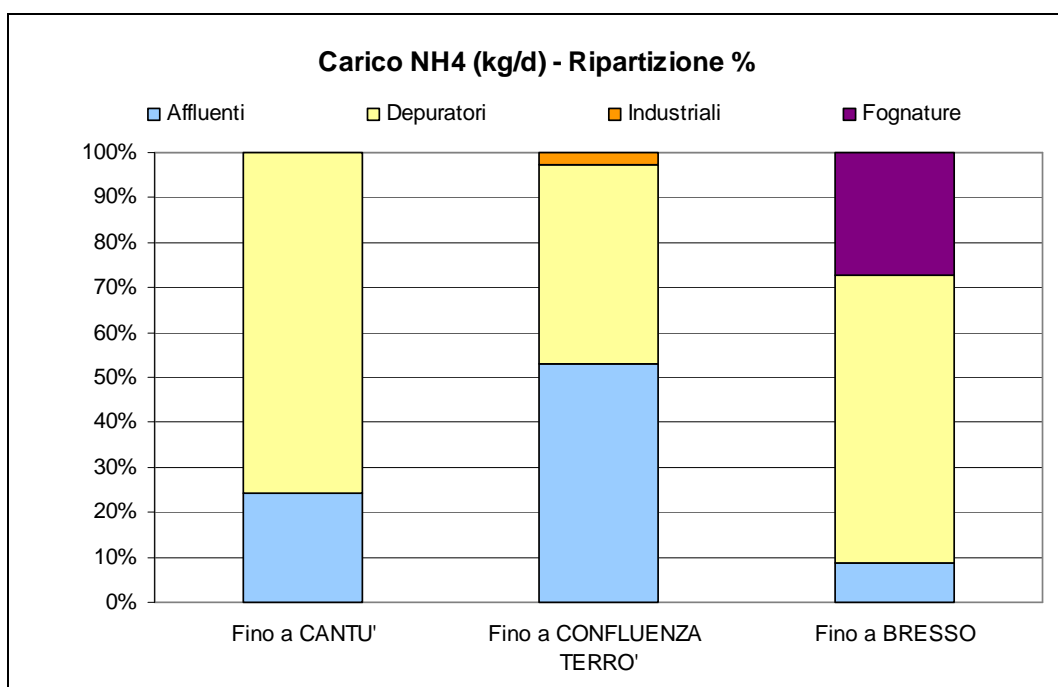
**Figura 17 - Ripartizione percentuale per fonti dei carichi di azoto ammoniacale gravanti sul Seveso**

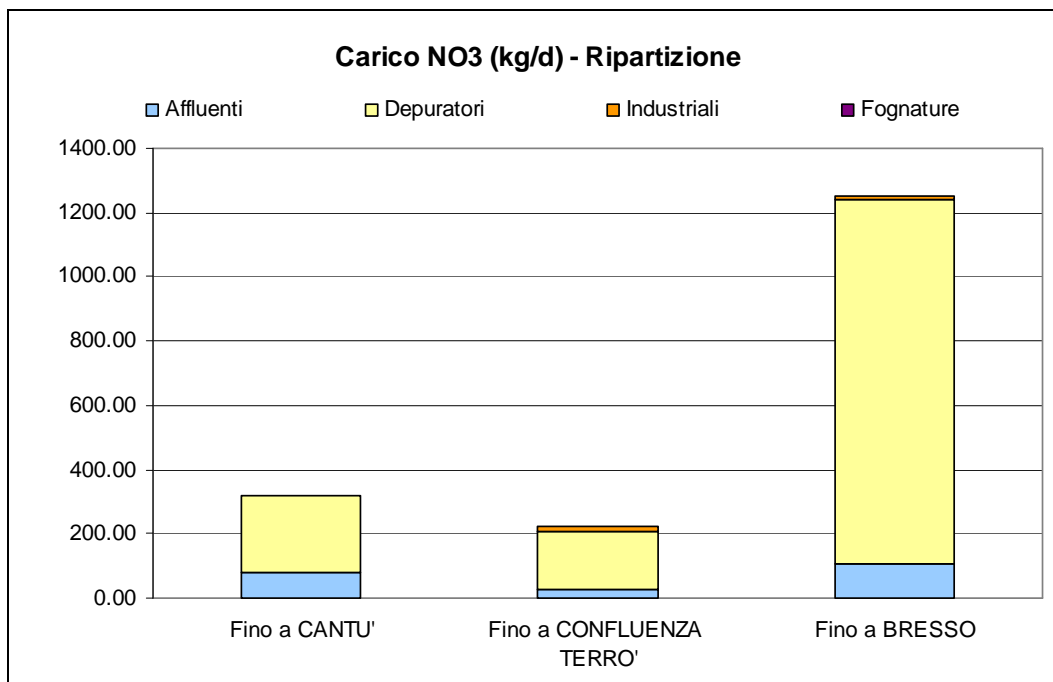
**Figura 18 - Ripartizione dei carichi di azoto nitrico gravanti sul torrente Seveso nei diversi corpi idrici (ripartizione)**

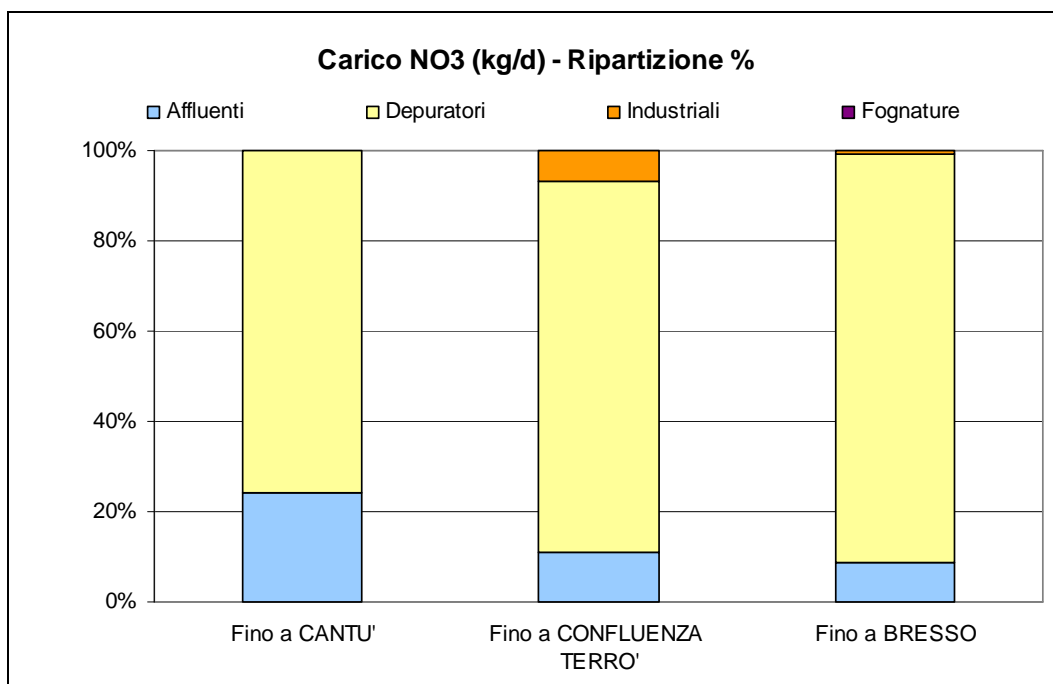
**Figura 19 - Ripartizione dei carichi di azoto nitrico gravanti sul torrente Seveso nei diversi corpi idrici (ripartizione percentuale)**

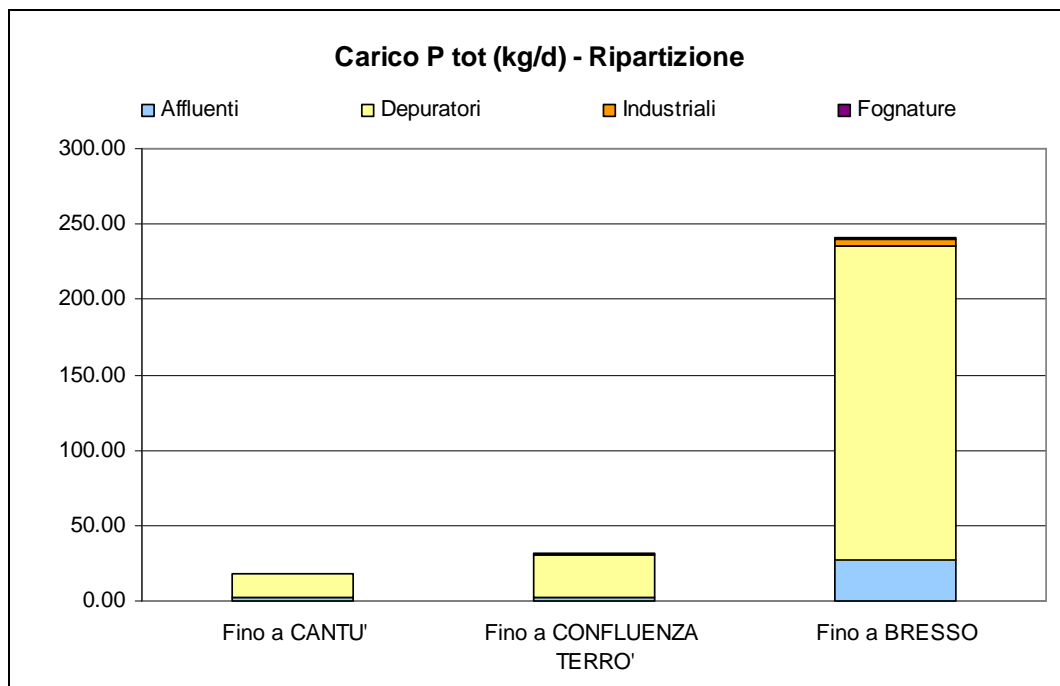
**Figura 20 - Ripartizione dei carichi di fosforo totale gravanti sul torrente Seveso nei diversi corpi idrici (ripartizione)**

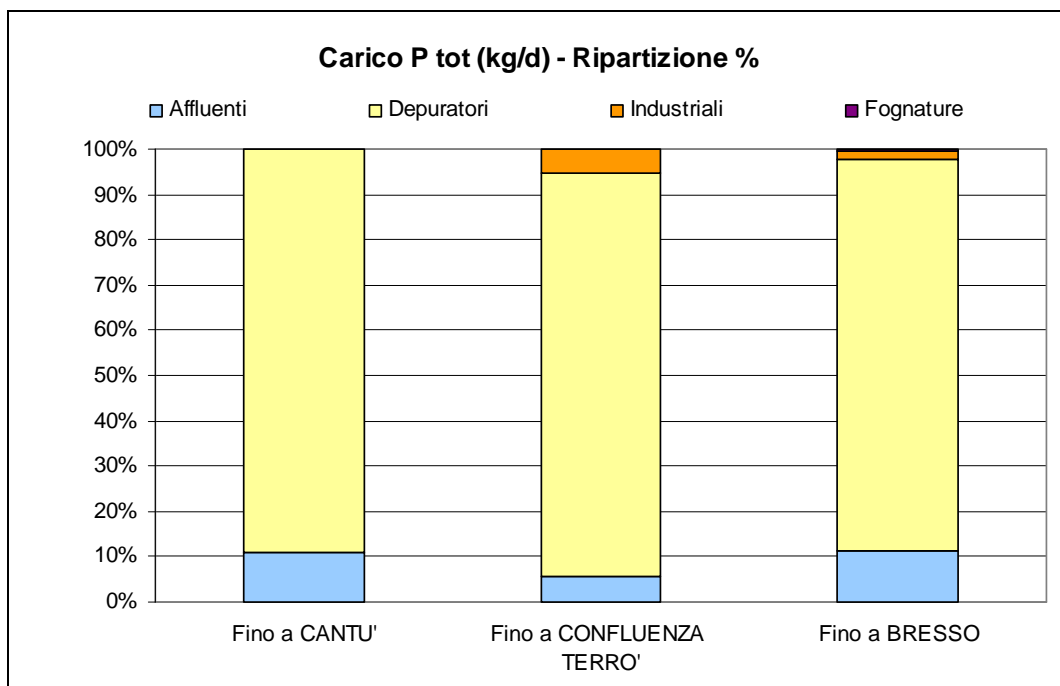
**Figura 21 - Ripartizione dei carichi di fosforo totale gravanti sul torrente Seveso nei diversi corpi idrici (ripartizione percentuale)**

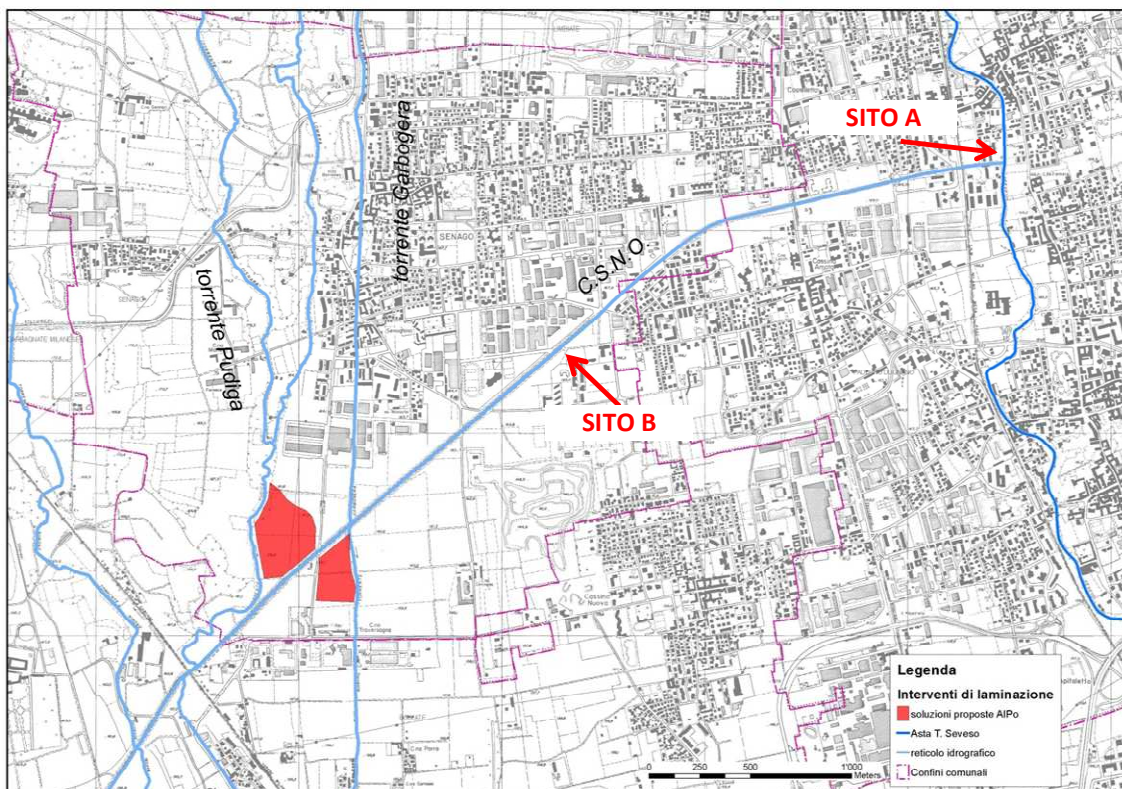
Figura 22 – cartografia con evidenziata la localizzazione della vasca di laminazione di Senago e i siti di installazione della strumentazione di monitoraggio

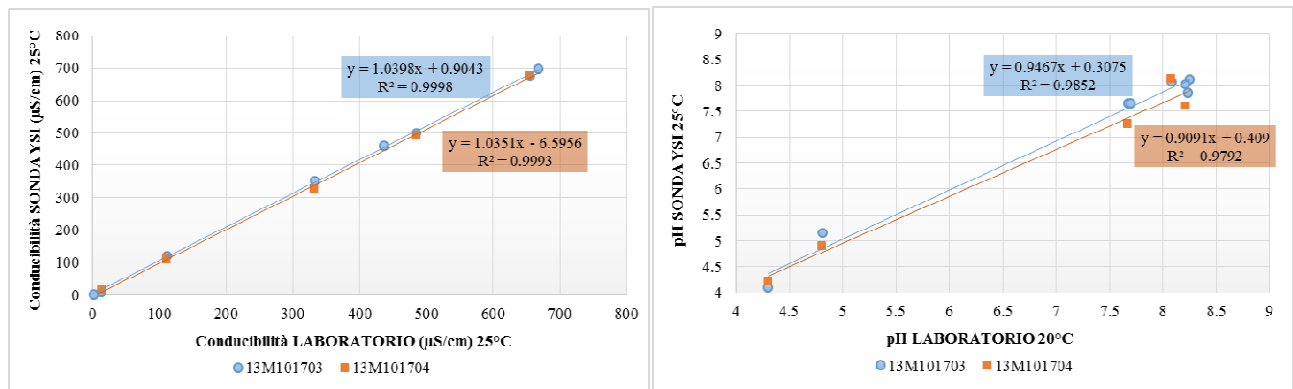
**Figura 26 – Confronto tra letture di pH e conducibilità in laboratorio e con le due sonde multiparametriche**

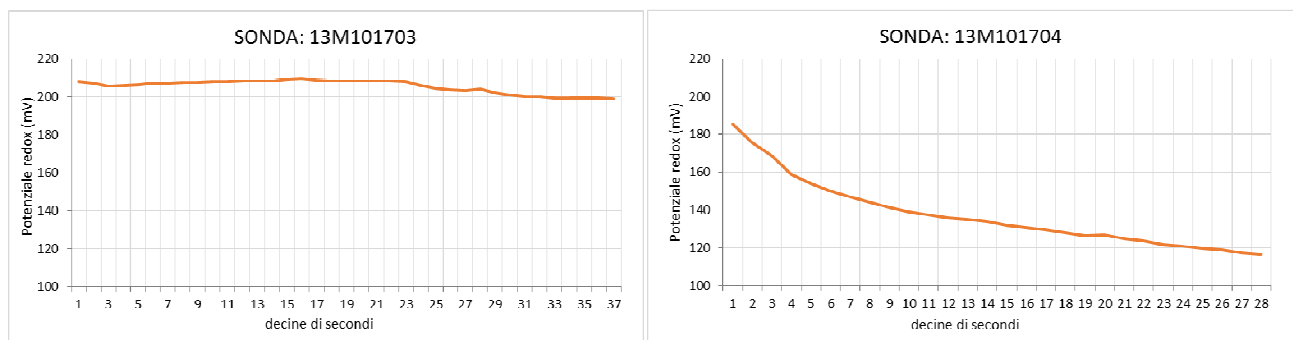
**Figura 27 – Confronto della lettura di ORP nella sonda calibrata S/N 13M101703 e in quella dove si verifica la deriva del sensore S/N 13M101704.**

del potenziale redox. Si è verificata infatti la rapida deriva della lettura ORP per la sonda S/N 13M101704 (Figura 277).

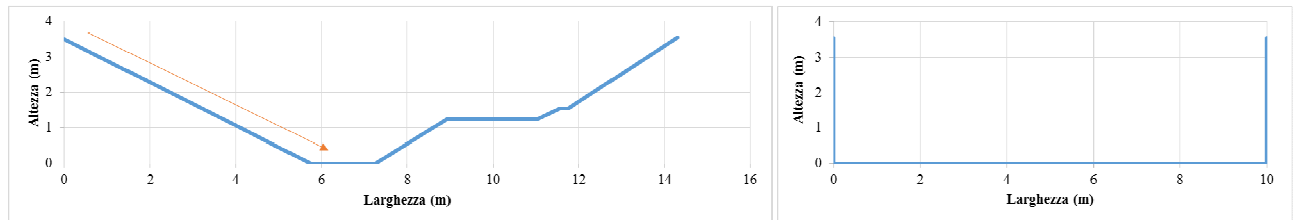
**Figura 31 – sezione del CSNO a sinistra (con la freccia si indica il punto di installazione della sonda) e del T. Seveso a destra**

Durante le attività di installazione sono state rilevate le sezioni fluviali rispettivamente del CSNO e del T. Seveso, riportate nella Figura 31.

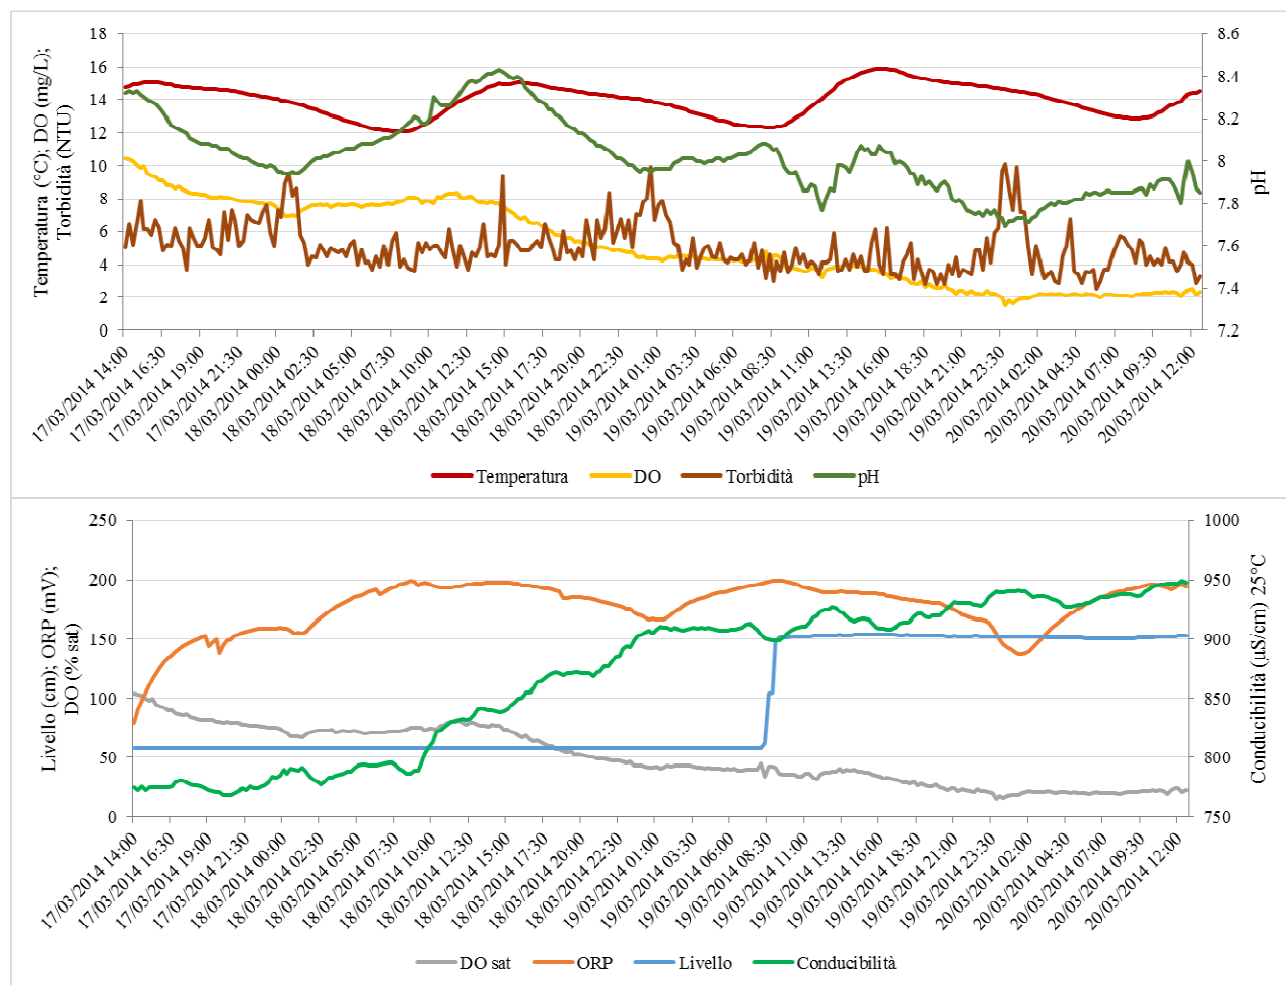
**Figura 32 – valori dei parametri monitorati ogni 15 minuti nel T. Seveso**

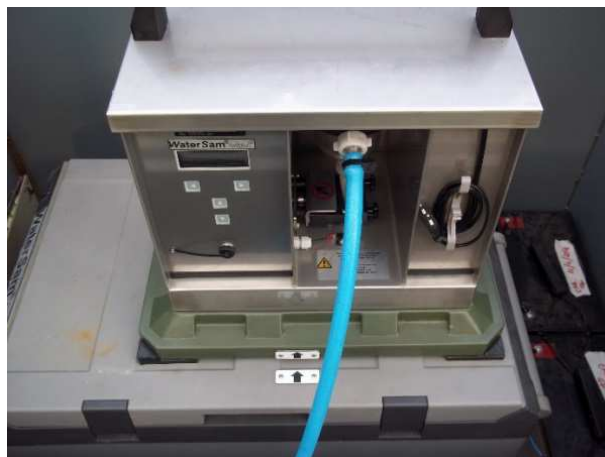
**Figura 33 – Autocampionatore installato sul T. Seveso**

Al fine di valutare la qualità delle acque del T. Seveso e del CSNO durante gli eventi di piena si sono effettuati campionamenti automatici delle acque del T. Seveso anche con autocampionatore (Figura 33) in corrispondenza della sezione di installazione della sonda multiparametrica. Durante gli stessi eventi precipitativi è stata inoltre installata una sonda spectro::lyser dell'azienda scan Messtechnik GmbH per l'acquisizione ogni 30 minuti di valori di N-NO<sub>3</sub> e di DOC (Figura 34). Per ciascun evento monitorato sono stati acquisiti 48 campioni da 1 litro (capacità delle bottiglie dell'autocampionatore) ogni 30 minuti al fine di avere un campione integrato orario di 2 litri che garantisca la possibilità di effettuare tutte le analisi proposte in fase di progetto (24 campioni in 24 ore).

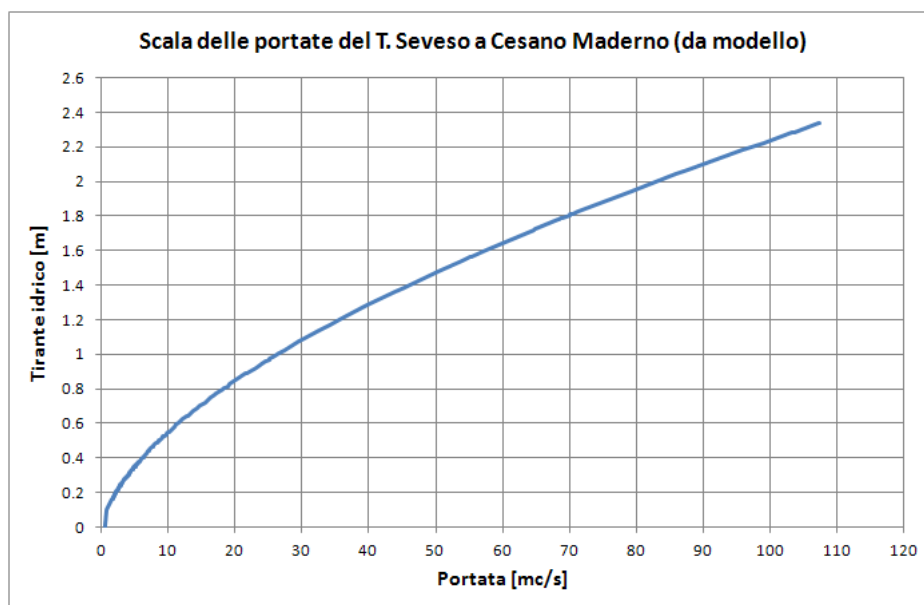
**Figura 37 – Scala delle portate del T. Seveso a Cesano Maderno ricavata del modello idraulico dello Studio-AIPo-2011**

Il primo ha generato una portata massima del T. Seveso a Palazzolo di circa 25 m<sup>3</sup>/s mentre il secondo ha raggiunto i 40 m<sup>3</sup>/s (i valori di portata sono stati ricavati dalle altezze misurate presso l’idrometro di Cesano Maderno e utilizzando la scala delle portate ricavata dal modello idrologico-idraulico implementato nell’ambito dello Studio-AIPo-2011 in corrispondenza della sezione dove è ubicato l’idrometro, riportata nella Figura 37).

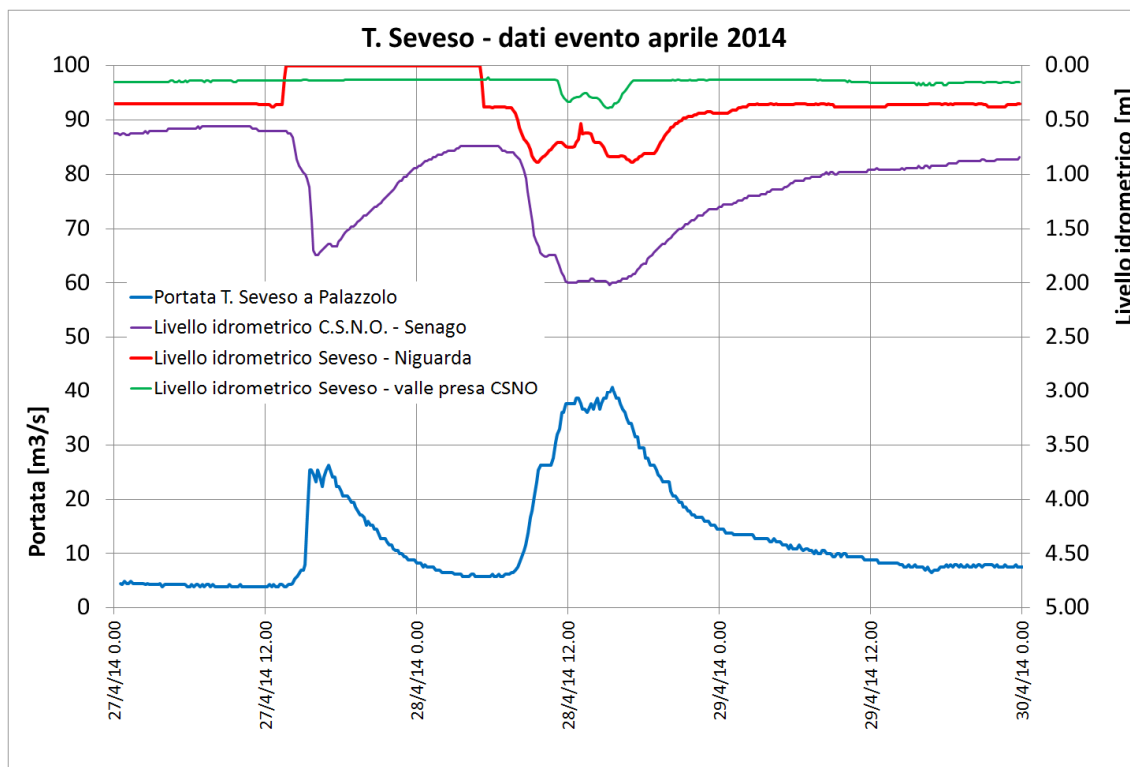
**Figura 38 – Valori delle portate del T. Seveso a Palazzolo e dei tiranti idrici in alcune sezioni caratteristiche durante l'evento del 27-28 aprile 2014.**

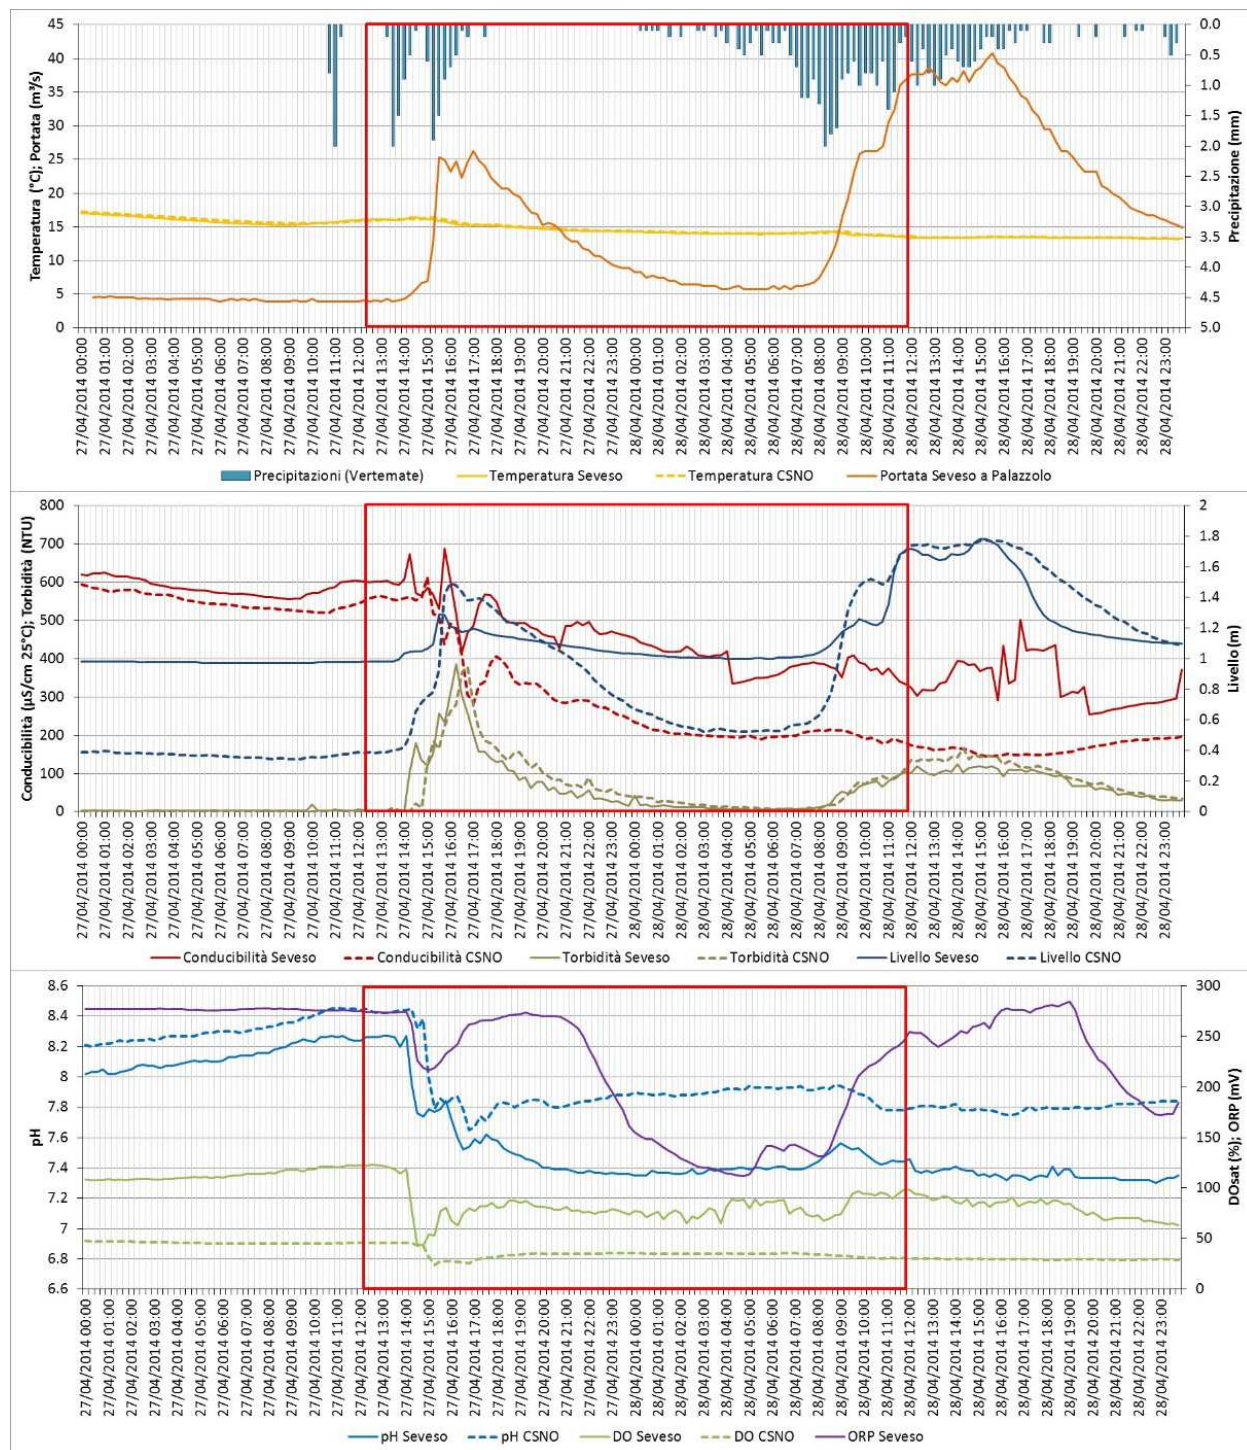
**Figura 39 – Dati monitorati in continuo ogni 15 minuti durante l’evento del 27/28 Aprile 2014. La data è in GMT +1. In rosso è riquadrato il periodo in cui è stato effettuato anche il campionamento mediante autocampionatore.**
