## AREA DI LAMINAZIONE DEL TORRENTE SEVESO nei Comune di Varedo e Bovisio Masciago (MB) - MI-E-795

### PROGETTO DEFINITIVO

RELAZIONE SULLA QUALITÀ DELLE ACQUE DEL T. SEVESO

A.2.2

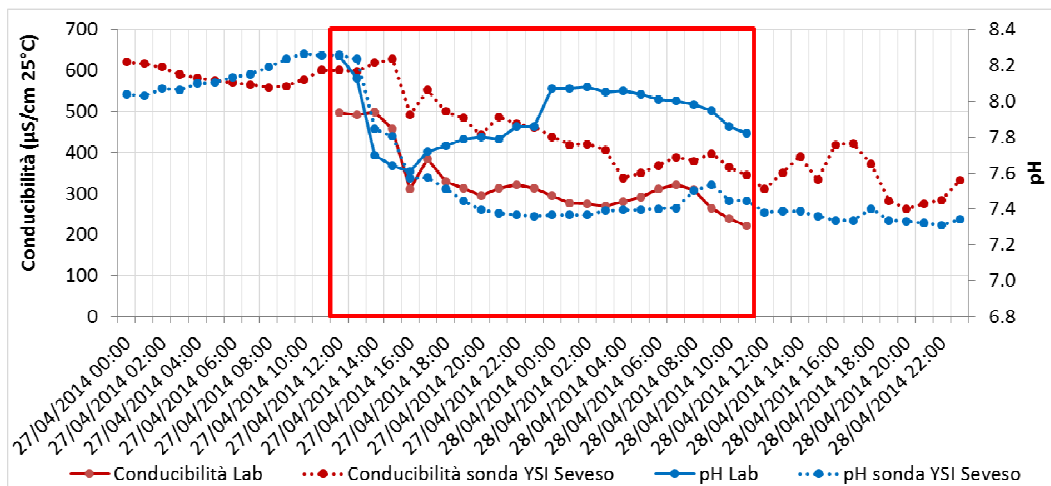
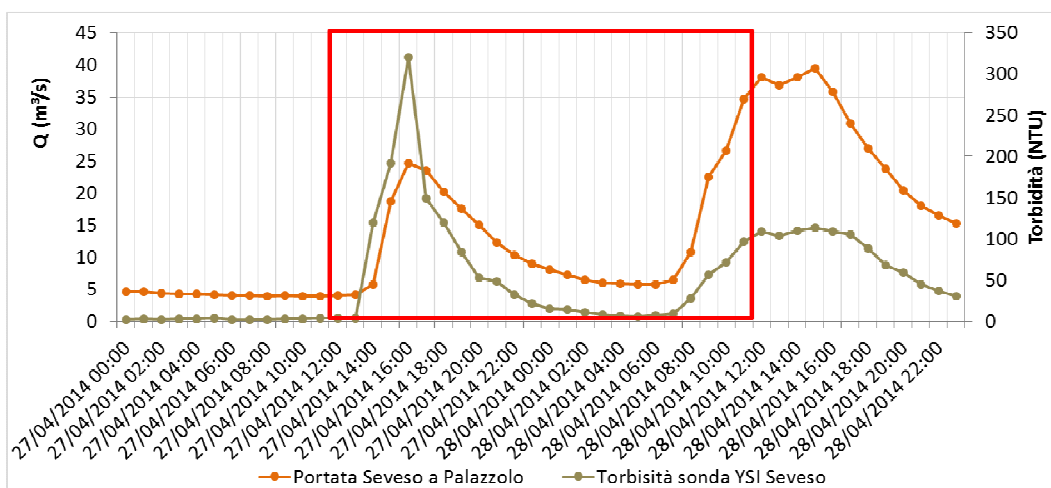
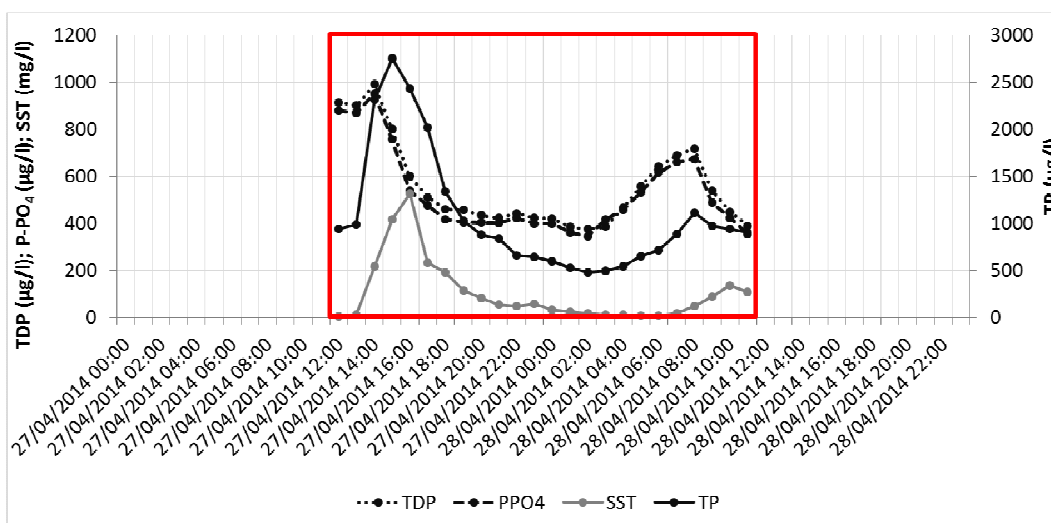
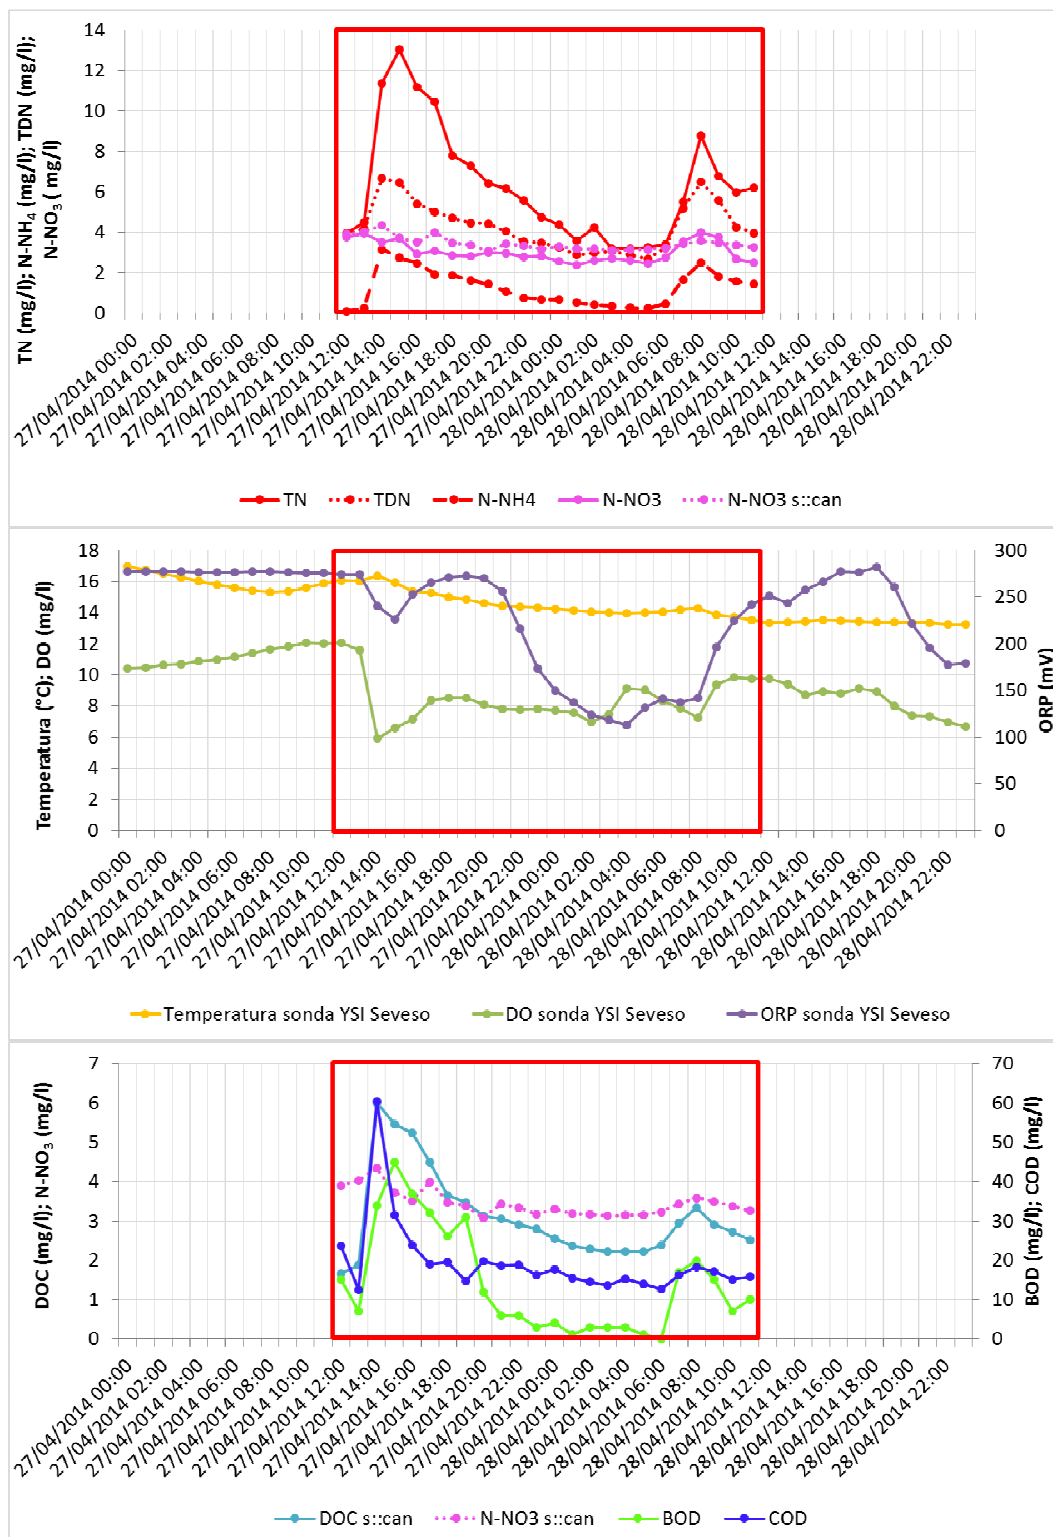
**Figura 40 – Andamento temporale (GMT + 1) dei principali parametri monitorati in continuo e mediante analisi di laboratorio; in rosso è riquadrato il periodo in cui è stato effettuato il campionamento delle acque del Seveso**

- il picco delle 16:00 delle forme totali di azoto e fosforo indica che la capacità ossidativa del DO sull'onda di piena, che provvede a mobilizzare/dilavare ciò che è stato accumulato in regime di magra, si è esaurito, come testimonia il minimo di redox (ORP), mentre il massimo di BOD<sub>5</sub> indica che sono presenti più specie biologicamente degradabili, come sostanza organica derivante dal suolo o, più probabilmente, dagli scolmatori fognari che potrebbero attivarsi più tardi dell'onda di piena. La contemporanea presenza dei picchi di N-NO<sub>3</sub> e di azoto totale può essere invece fatto risalire all'aumento temporaneo del deflusso dagli impianti di depurazione a seguito dell'evento precipitativo. In altre parole, si assiste al contemporaneo effetto dell'attivazione degli scolmatori e della diminuzione di tempi di ritenzione negli impianti, con conseguente aumento della velocità di scarico, per effetto della piena in corso;

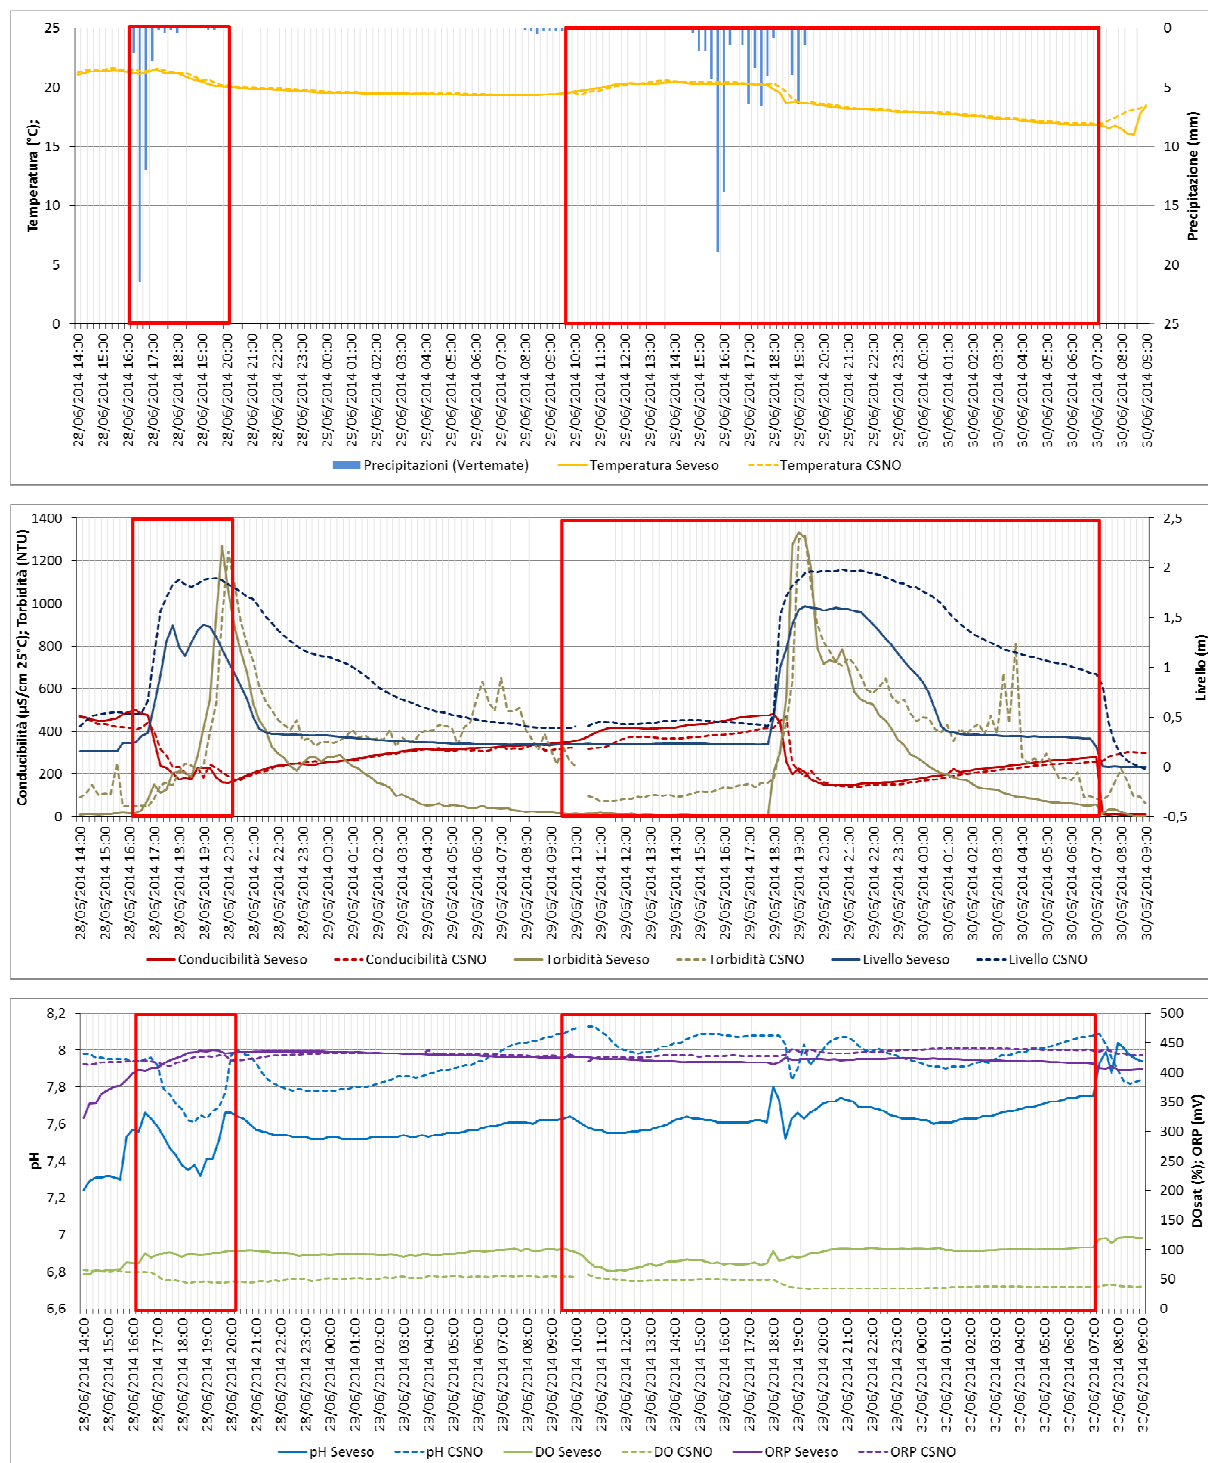
**Figura 43 – Dati monitorati in continuo ogni 15 minuti durante l’evento del 28-29-30 Giugno 2014. La data è in GMT +1. In rosso sono riquadrati i periodi in cui sono stati effettuati i campionamenti**

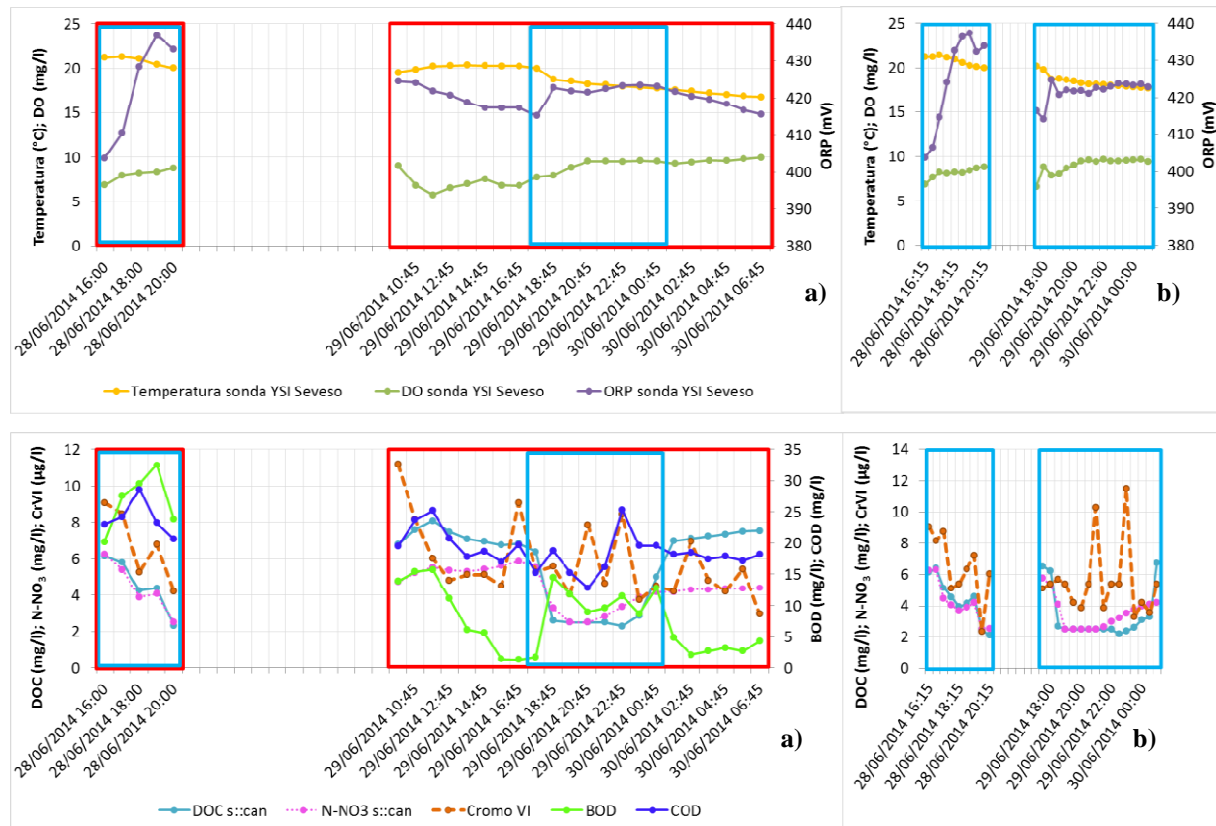
**Figura 44 – a) andamento temporale (GMT + 1) dei principali parametri monitorati in continuo e mediante analisi di laboratorio (time step orario); in rosso è riquadrato il periodo in cui è stato effettuato il campionamento delle acque del Seveso; in azzurro è riquadrato la finestra temporale per cui sono state effettuate anche analisi ai 30 min di time step; b) andamento temporale (GMT + 1) dei principali parametri monitorati in continuo e mediante analisi di laboratorio (time step 30 minuti)**

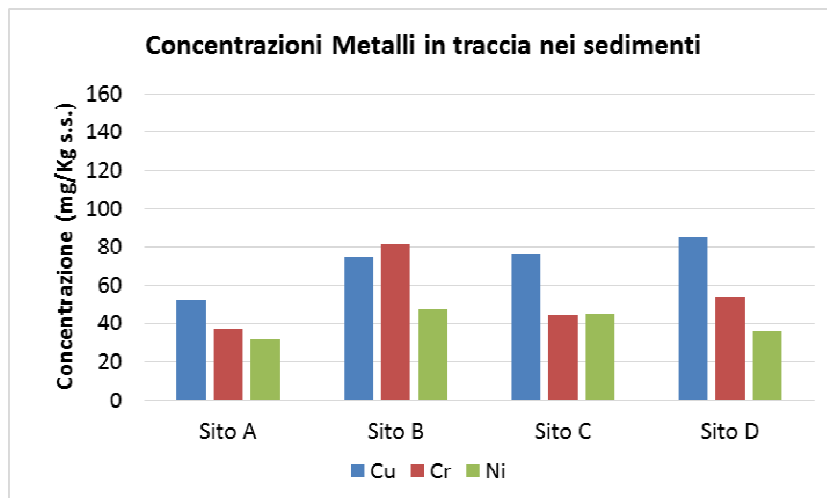
**Figura 50 – Concentrazioni rilevate di rame (Cu), Cromo (Cr) e Nichel (Ni) nelle 4 zone campionate**

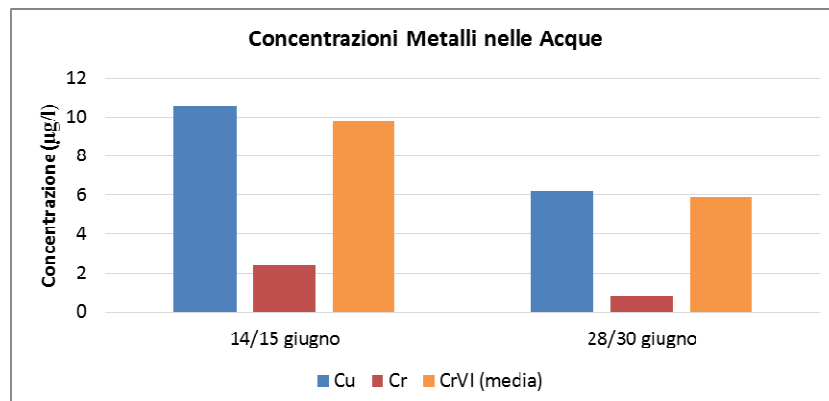
**Figura 51 – Concentrazioni rilevate di rame (Cu), Cromo (Cr) e Cromo esavalente (Cr(VI)) durante gli ultimi due eventi**
