ADEGUAMENTO AREE GOLENALI nei Comuni di Carimate, Vertemate con Minoprio e Cantu' (CO) MI-E-795

PROGETTO DEFINITIVO

RELAZIONE SULLA QUALITA' DELLE ACQUE DEL TORRENTE SEVESO

D.2.2

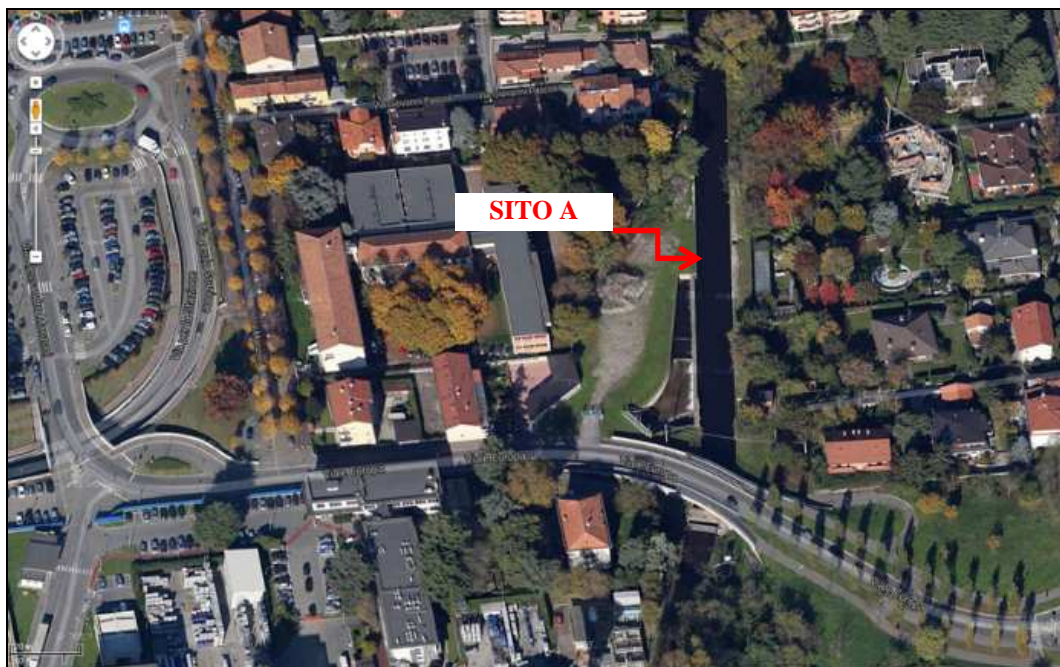
Figura 23 – Vista aerea del sito di installazione A, lungo il T. Seveso.

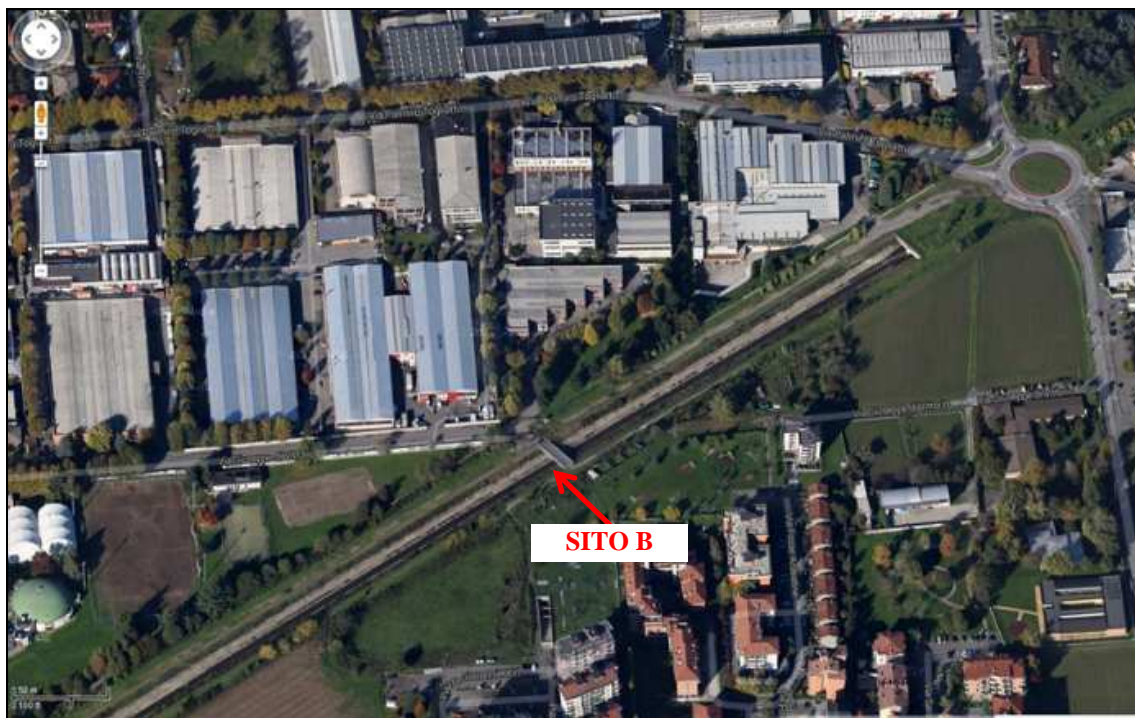
Figura 24 – Vista aerea del sito di installazione B, lungo il CSNO.

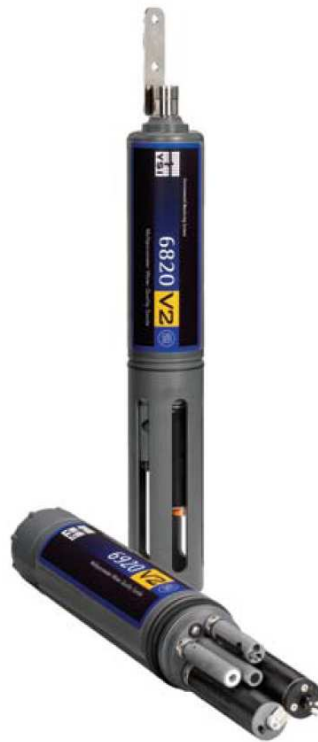
Figura 25 – Sonda multiparametrica YSI 6820 V2 della da YSI Inc.

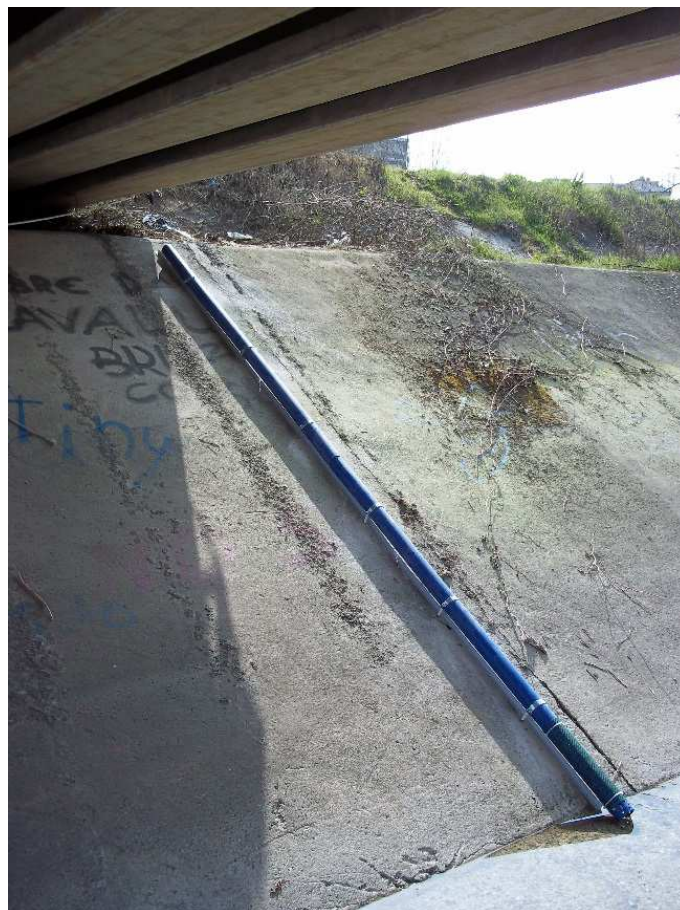
Figura 28 – Installazione del telaio per la posa della sonda all'interno del CSNO

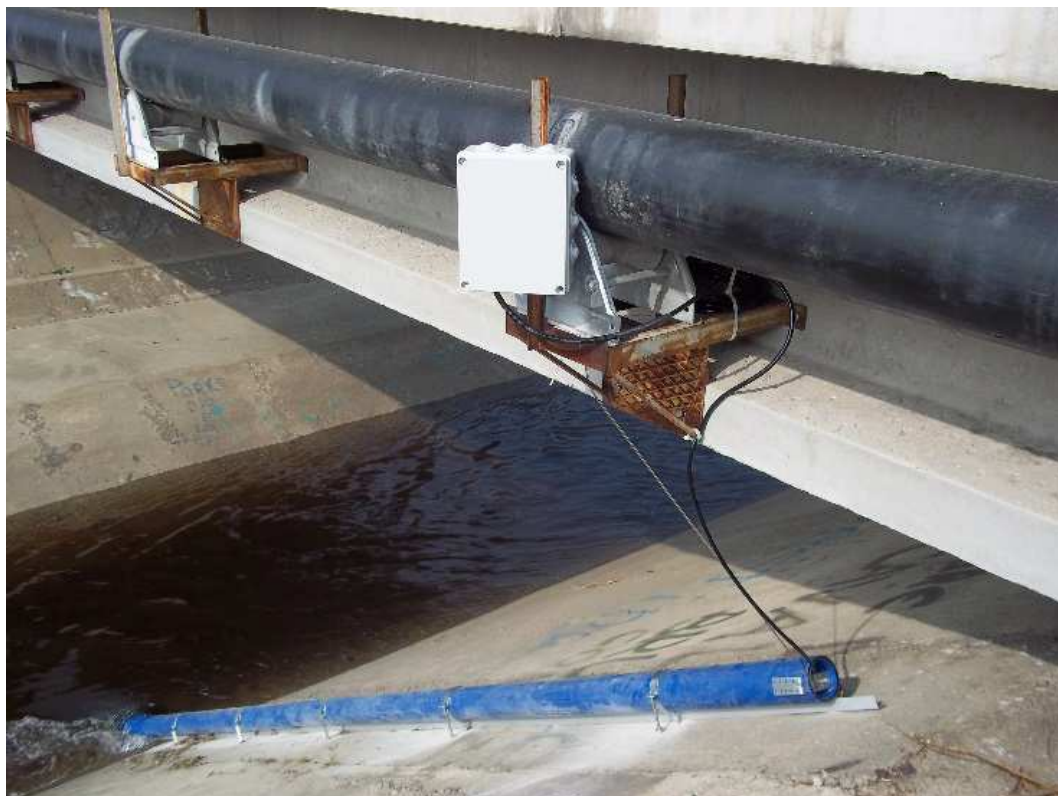
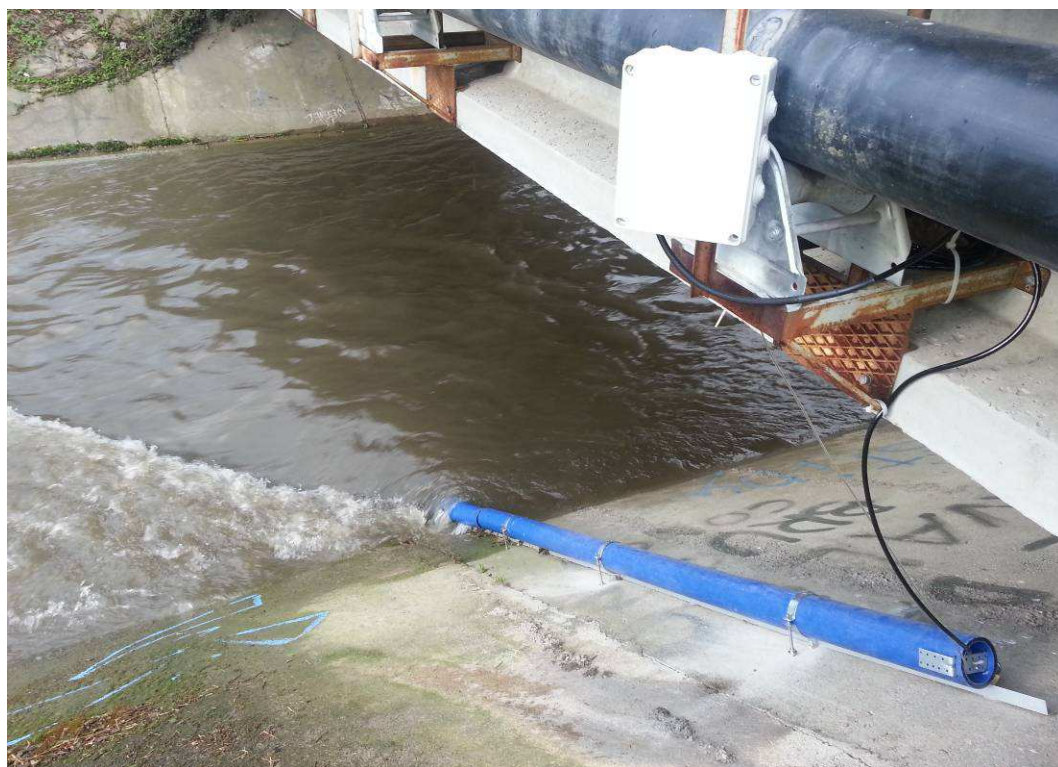
Figura 29 – Installazione della sonda S/N 13M101704 all'interno del CSNO

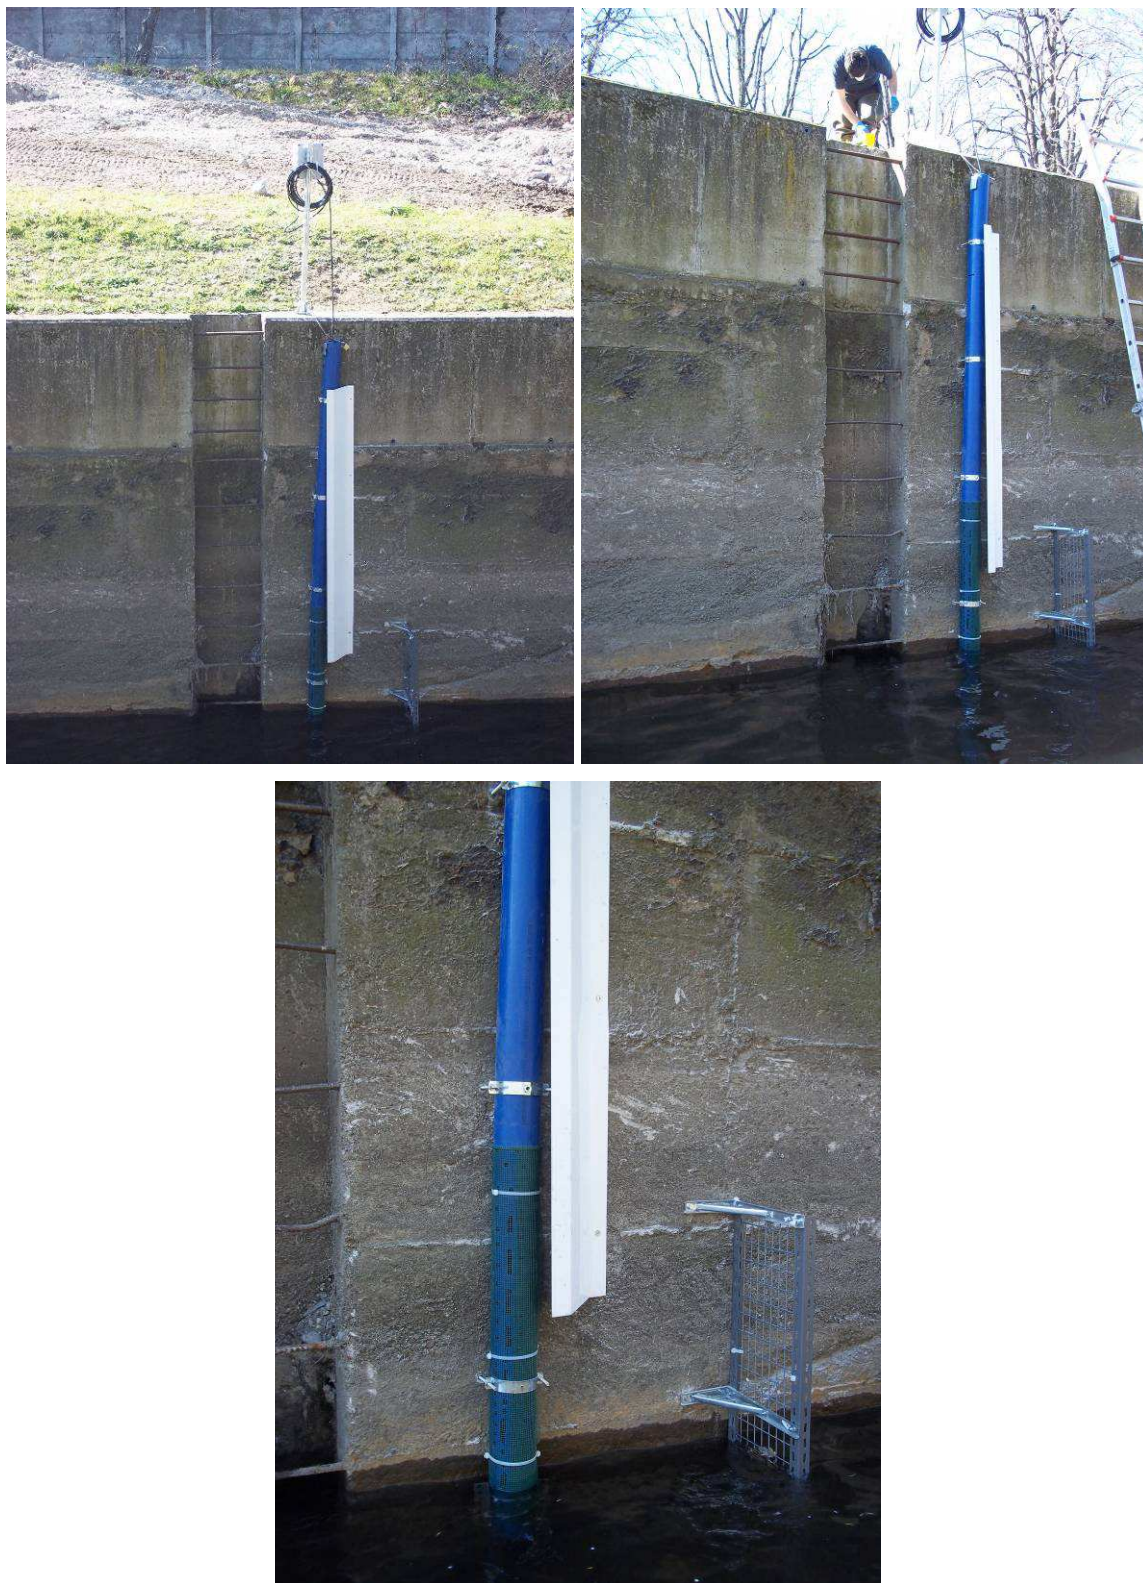
Figura 30 – Installazione della sonda S/N 13M101703 all'interno del T. Seveso

Il giorno 17 marzo 2014 è stato installato sia il telaio che la sonda S/N 13M101703 nel T. Seveso sulla sponda destra a monte dell'opera di presa (Figura 30).

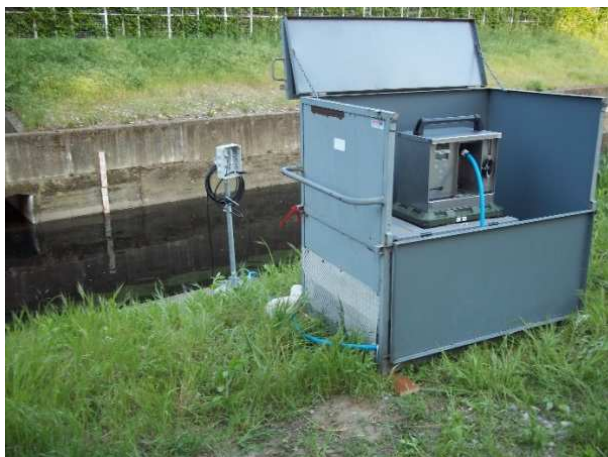
Figura 33 – Autocampionatore installato sul T. Seveso

Al fine di valutare la qualità delle acque del T. Seveso e del CSNO durante gli eventi di piena si sono effettuati campionamenti automatici delle acque del T. Seveso anche con autocampionatore (Figura 33) in corrispondenza della sezione di installazione della sonda multiparametrica. Durante gli stessi eventi precipitativi è stata inoltre installata una sonda spectro::lyser dell'azienda scan Messtechnik GmbH per l'acquisizione ogni 30 minuti di valori di N-NO₃ e di DOC (Figura 34). Per ciascun evento monitorato sono stati acquisiti 48 campioni da 1 litro (capacità delle bottiglie dell'autocampionatore) ogni 30 minuti al fine di avere un campione integrato orario di 2 litri che garantisca la possibilità di effettuare tutte le analisi proposte in fase di progetto (24 campioni in 24 ore).

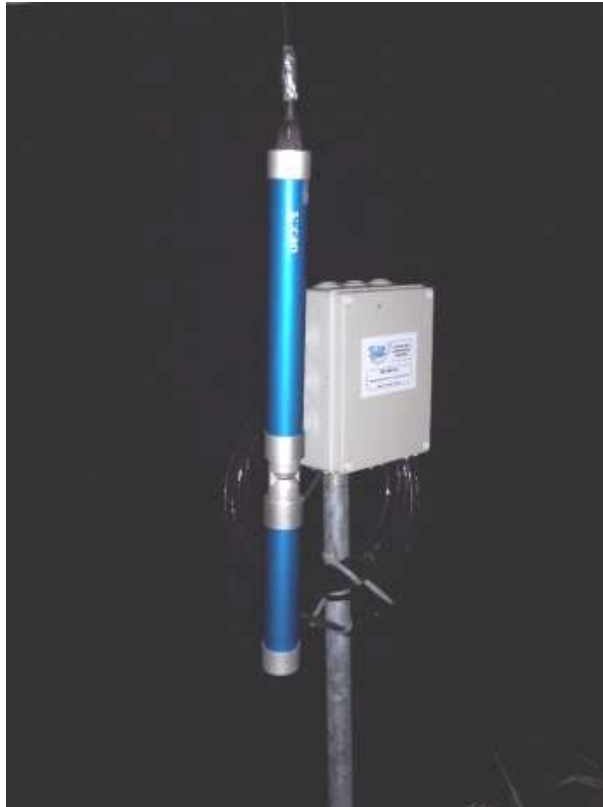
Figura 34 – Sonda spectro::lyser per il monitoraggio di N-NO₃ e DOC

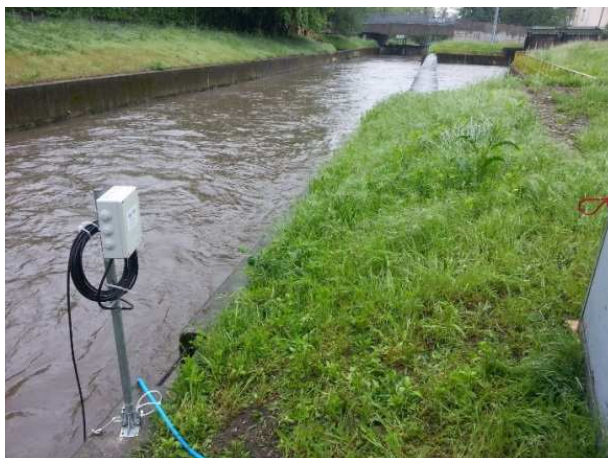
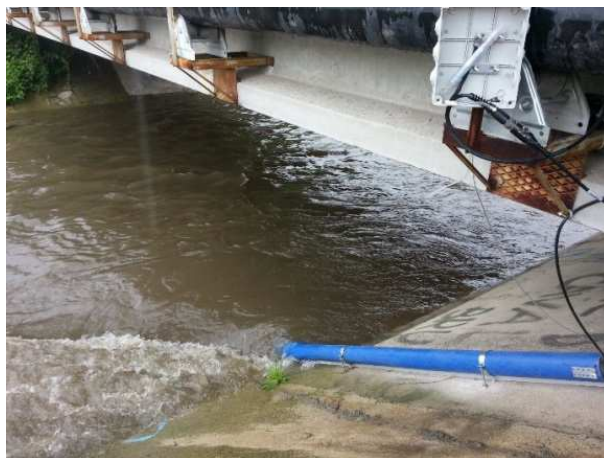
Figura 36 – Torrente Seveso (a sinistra) e CSNO (a destra) durante l’evento meteorico

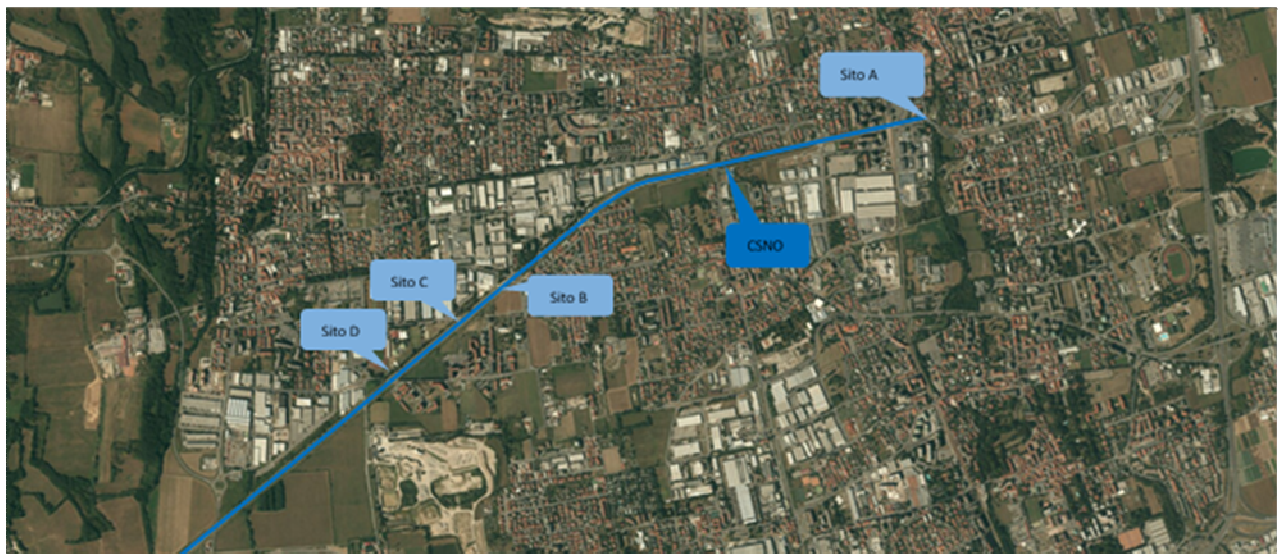
Figura 45 – Localizzazione delle quattro zone di prelievo del materiale sedimentato lungo il tratto del CSNO

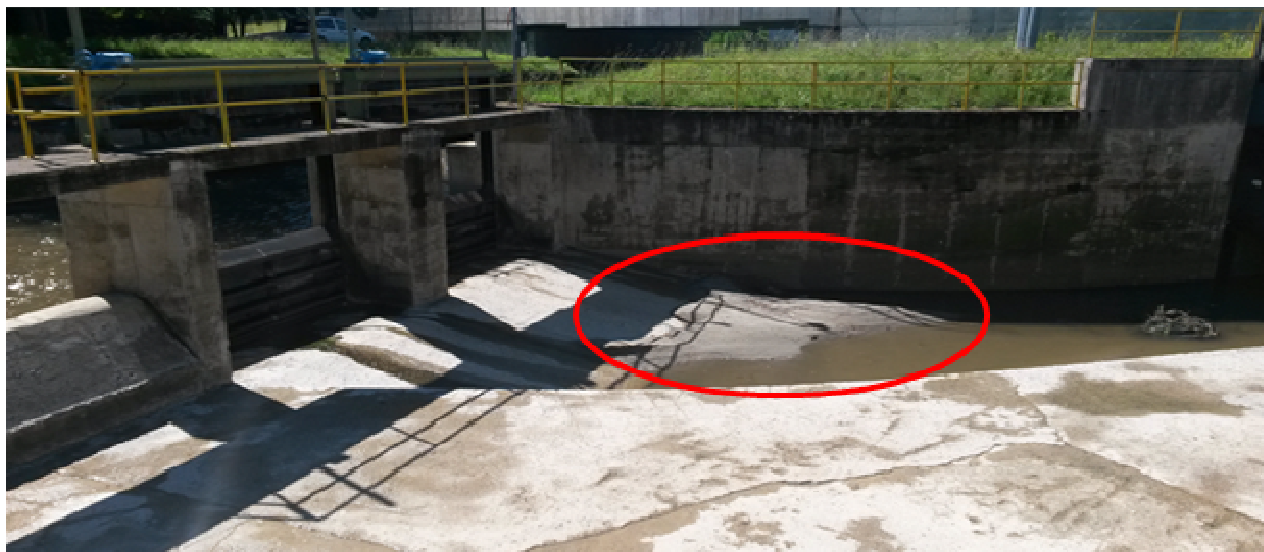
Figura 46 – Prima zona di prelievo, in testa al canale scolmatore CSNO, in corrispondenza dell’opera di presa

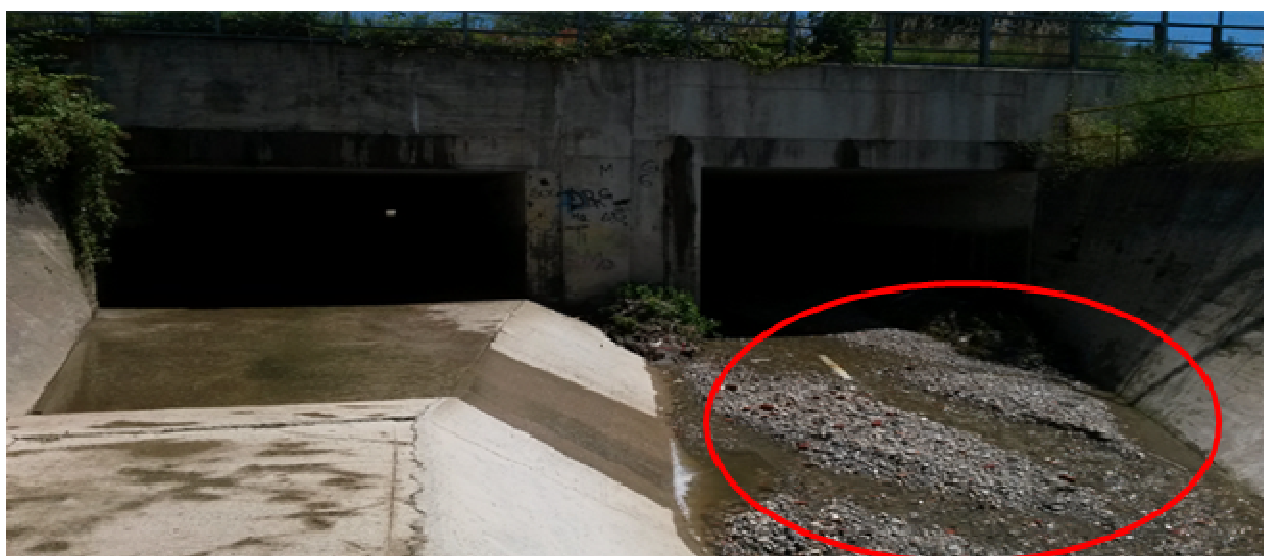
Figura 47 – Seconda zona di prelievo, a monte della strumentazione di misura

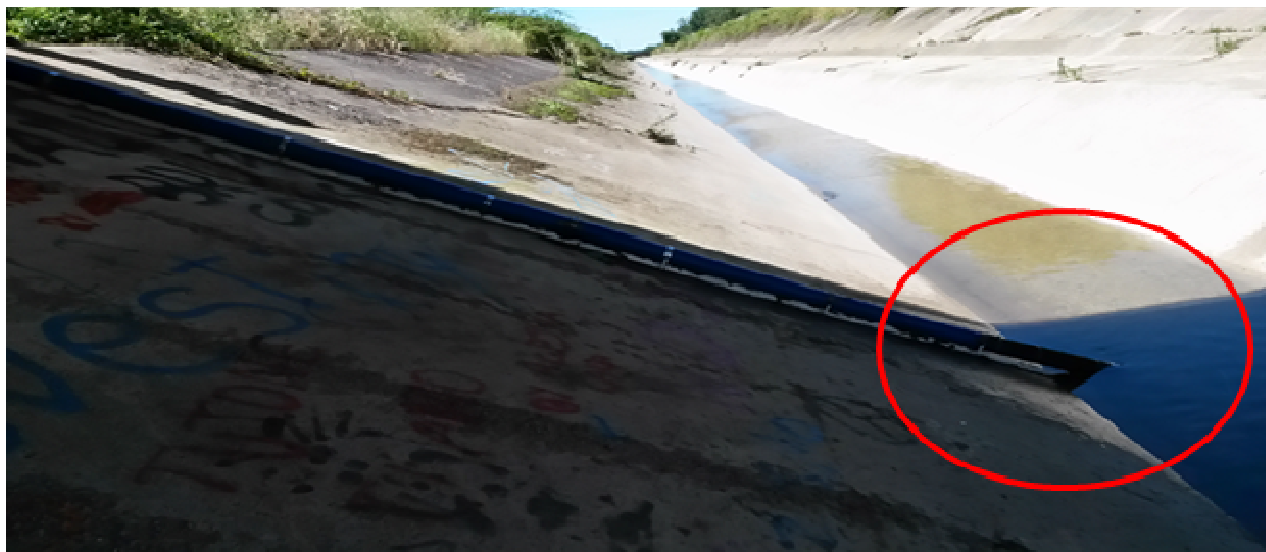
Figura 48 – Terza zona di prelievo, in corrispondenza dell’artefatto ospitante la sonda per il monitoraggio in continuo

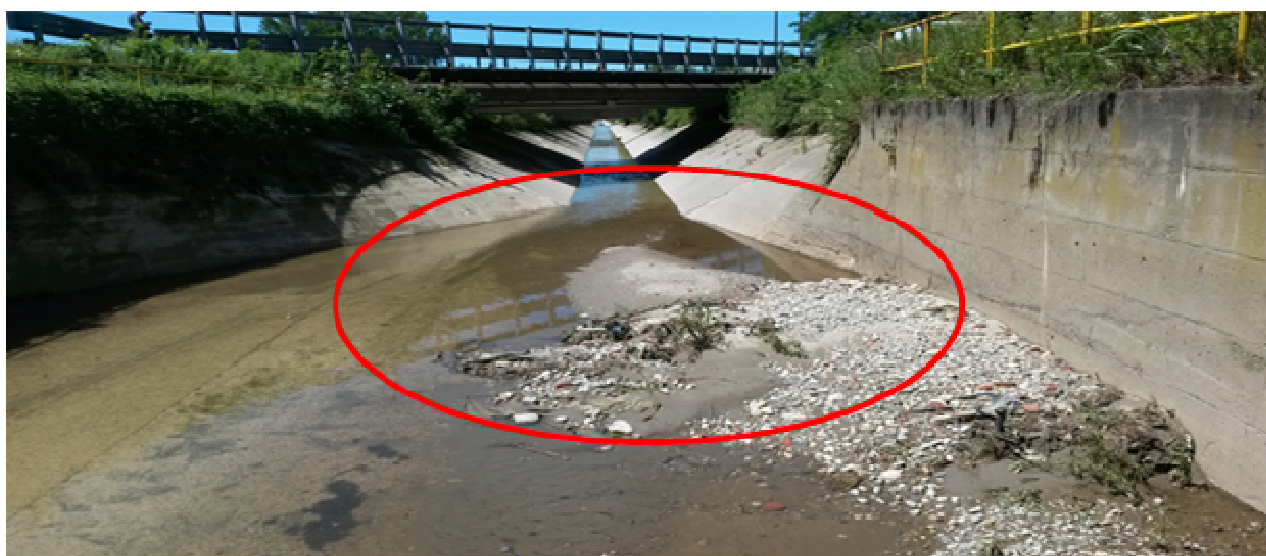
Figura 49 – Quarta e ultima zona di prelievo, a valle della strumentazione di misura
