# AREA DI LAMINAZIONE DEL TORRENTE SEVESO in Comune di Lentate sul Seveso (MB) - MI-E-795

## PROGETTO DEFINITIVO

NOVEMBRE 2014

RELAZIONE SULLA QUALITÀ DELLE ACQUE DEL T. SEVESO

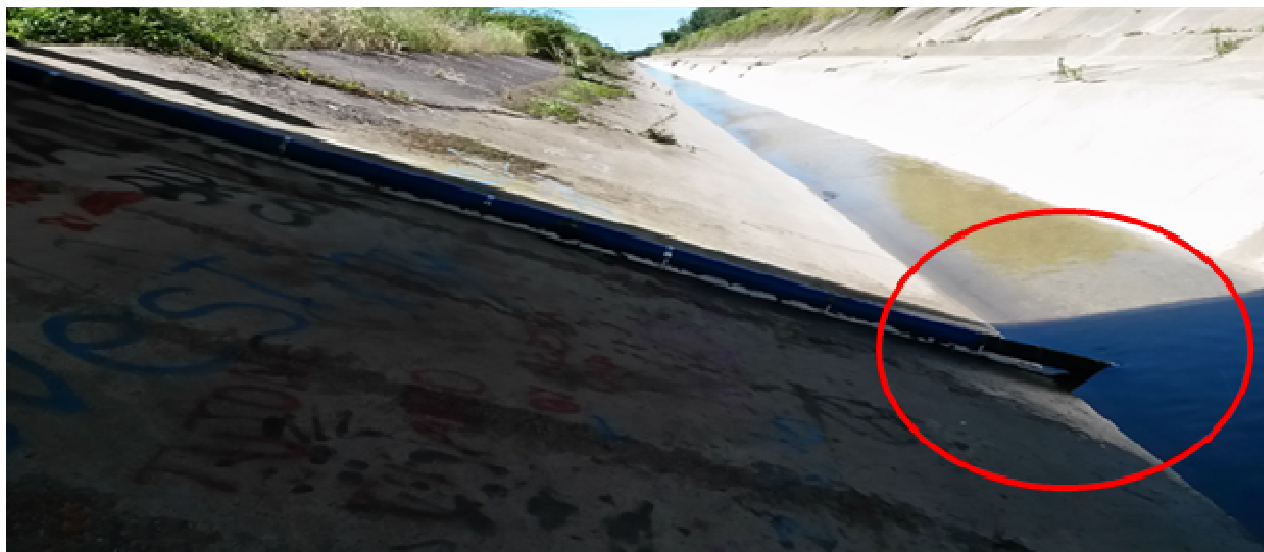
**Figura 48 – Terza zona di prelievo, in corrispondenza dell’artefatto ospitante la sonda per il monitoraggio in continuo**

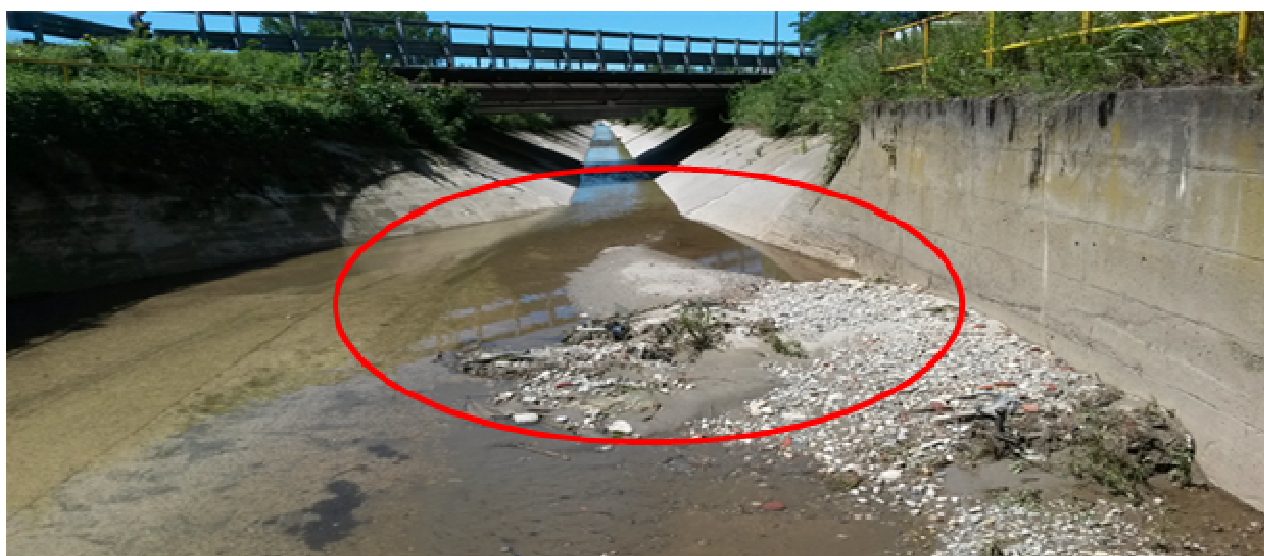
**Figura 49 – Quarta e ultima zona di prelievo, a valle della strumentazione di misura**
