# AREA DI LAMINAZIONE DEL TORRENTE SEVESO in Comune di Paderno Dugnano (MI) - MI-E-795

## PROGETTO DEFINITIVO

NOVEMBRE 2014

RELAZIONE SULLA QUALITÀ DELLE ACQUE DEL T. SEVESO

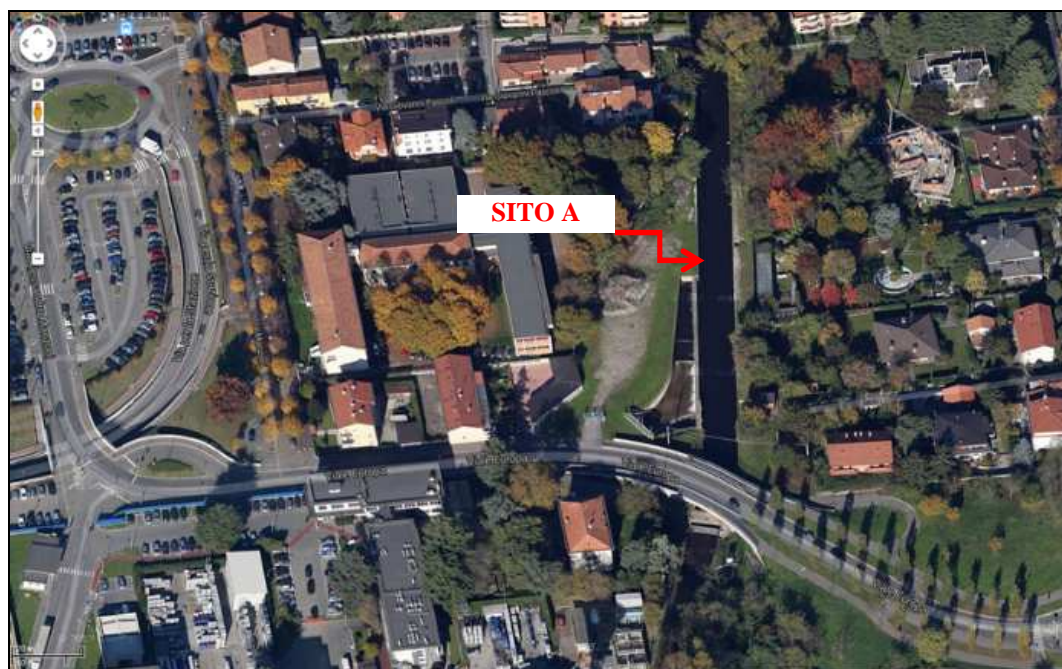
Figura 23 – Vista aerea del sito di installazione A, lungo il T. Seveso.

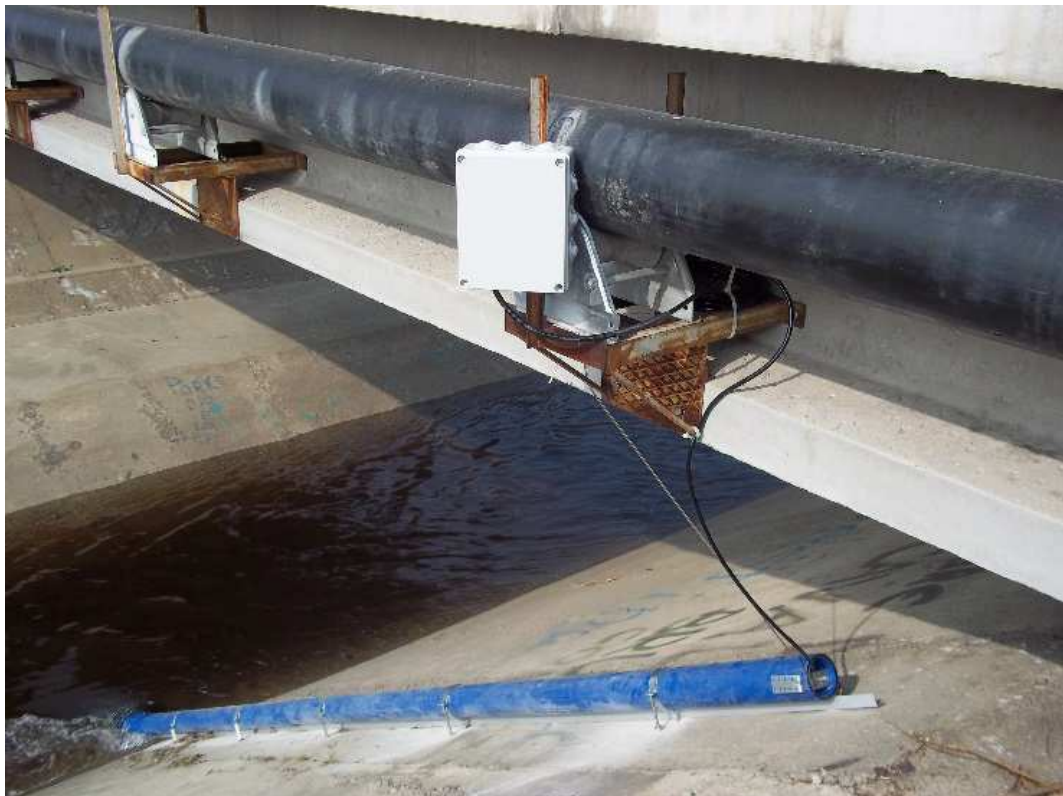
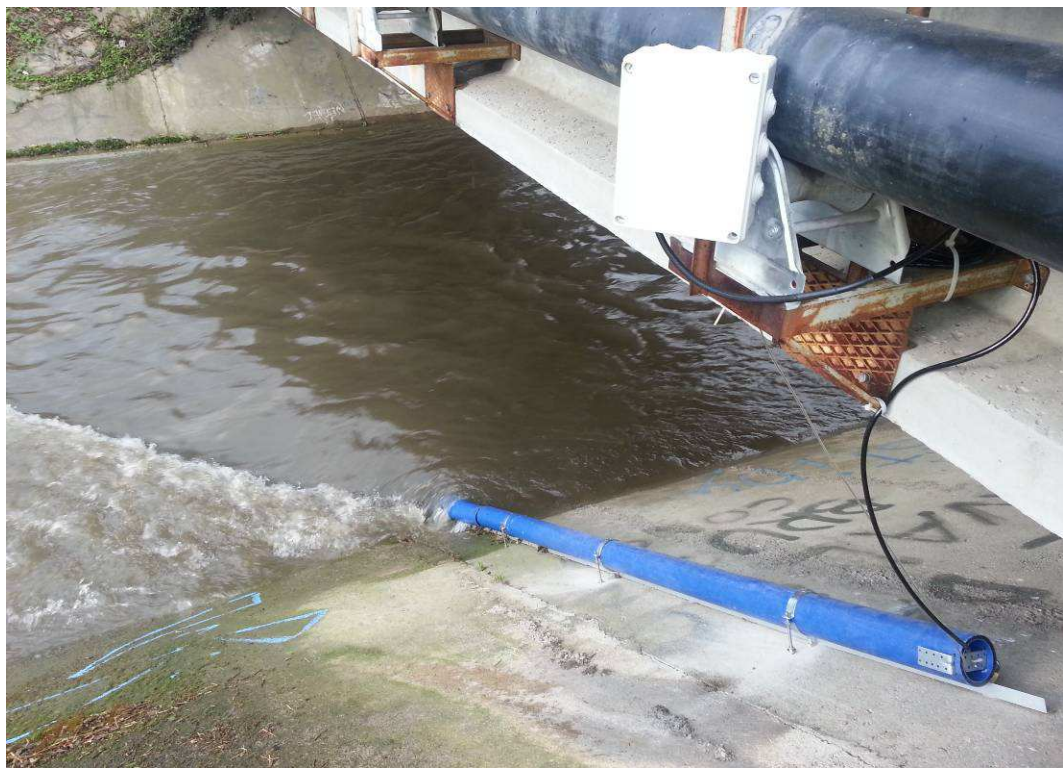
**Figura 29 – Installazione della sonda S/N 13M101704 all'interno del CSNO**
