Fiume Po

(PR-E-447-M) Intervento prioritario di scala interregionale per il completamento della manutenzione morfologica della curva di regolazione n. 28 dell'alveo di magra del fiume Po in destra idraulica e della via alzaia in località Sacca del comune di Colorno (PR).

PROGETTO ESECUTIVO

RELAZIONE

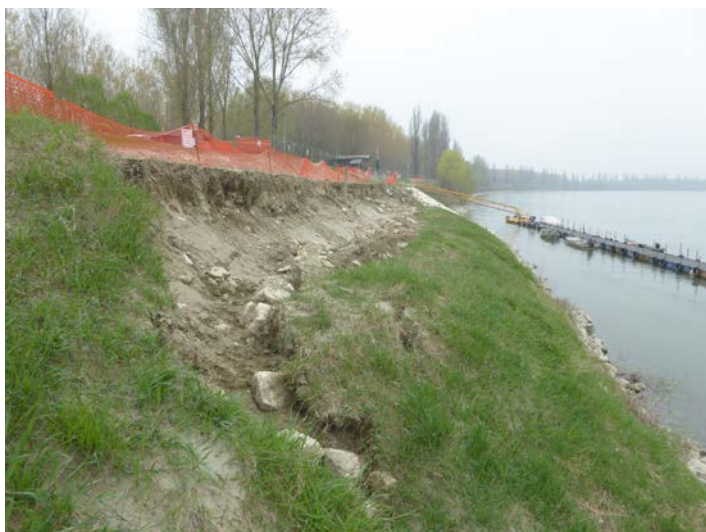
L'esposizione prolungata all'azione erosiva esercitata dalle acque durante gli eventi di piena e l'alternarsi dei livelli idrometrici ha provocato l'innescarsi di movimenti franosi lungo l'opera idraulica.

I fenomeni in questione, oltre ad aver interessato la difesa vera e propria, stanno progressivamente incidendo anche la zona sovrastante la difesa con relativo pericolo di collasso dalla sponda fluviale fino alla quota di campagna.

Foto 1: dissesto spondale presente a valle dell'immissione del canale Fossetta nel fiume Po.

L'intervento di ripristino della difesa spondale prevede la pulizia della zona d'intervento mediante il decespugliamento e il taglio delle piante presenti lungo la scarpata seguito da uno scavo di sbancamento per lo svuotamento della frana.

Successivamente, per il consolidamento del piede dell'opera, saranno posate sul fondo della scarpata delle burghe con disposizione all'incirca triangolare.

Con materiale prelevato direttamente dall'alveo e, in parte, con il materiale che deriveranno dallo scavo di sbancamento, sarà ripristinata la pendenza originaria della scarpata che sarà poi ricoperta con un tappeto in fibre sintetiche; il tutto sarà rivestito con la posa del pietrame di media pezzatura (pari a circa 50 kg) posto in opera per la quasi totalità con escavatore su pontone e/o barca.

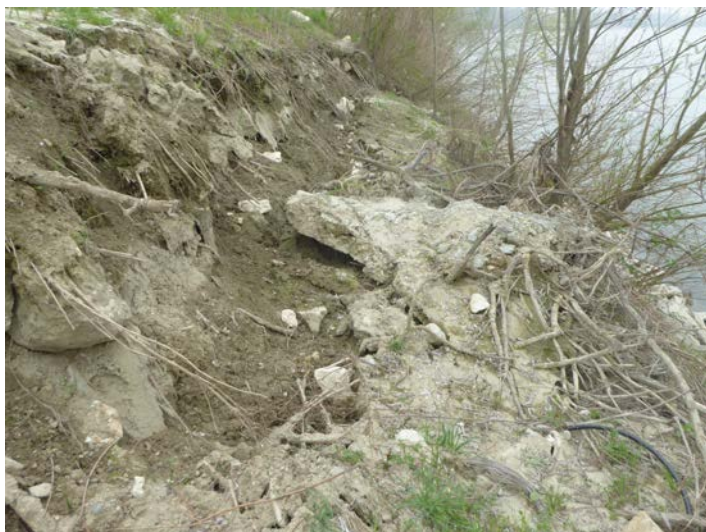
Foto 2: dissesto spondale presente a monte dell'immissione del canale Fossetta nel fiume Po.

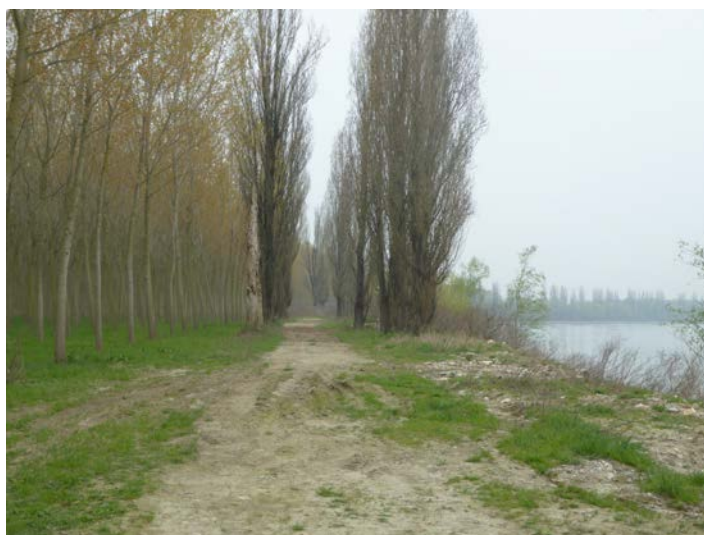
Nel caso in esame, il filare presente sul lato a campagna della via alzaia, si presenta notevolmente degradato poiché molte delle piante che lo costituivano sono crollate spontaneamente al suolo avendo terminato il proprio ciclo vegetativo.

Oggi, del vecchio filare, sono ancora presenti alcuni monconi e poche piante in precario stato vegetativo.

Foto 3: via alzaia e filare da riqualificare.

Dopo l'abbattimento dei monconi e delle piante ancora presenti lungo il filare, si procederà alla fresatura delle ceppaie e al livellamento del terreno in modo da evitare il formarsi di buche e impedire il ristagno delle acque.

In seguito, si procederà alla messa a dimora di nuove piante della stessa specie di quelle abbattute (40 piante pioppo cipressino - *Populus nigra* varietà *italica*): il numero delle piante messe a dimora permetterà di ricreare l'intero filare presente in origine lungo la parte a campagna della via alzaia e compenserà nel numero anche quelle abbattute perché prossime all'opera di difesa spondale.

A conclusione dell'intervento, al fine di ripristinare la sede della pista di servizio, sarà steso un riporto in ghiaia per un tratto di lunghezza pari a circa 210 m.
