**AGENZIA INTERREGIONALE PER IL FIUME PO**  
**AIPo**

(RE-E-989) INTERVENTI DI MANUTENZIONE STRAORDINARIA SULLA VEGETAZIONE RIPARIALE E SULLA SEDIMENTAZIONE NELL'ALVEO DELL'ENZA PER IL MIGLIORAMENTO DELLE CONDIZIONI DI DEFLUSSO NEL TRATTO COMPRESO TRA IL PONTE DI SAN POLO (RE) E LA CONFLUENZA CON IL PO – 2° LOTTO FUNZIONALE TRATTO TRA IL PONTE DI SORBOLO ED IL PONTE SS. 9 NEI COMUE DI PARMA, SORBOLO (PR), GATTATICO (RE) E SANT'ILARIO (RE)

**RELAZIONE GENERALE**

**PERIZIA N ° 1177**

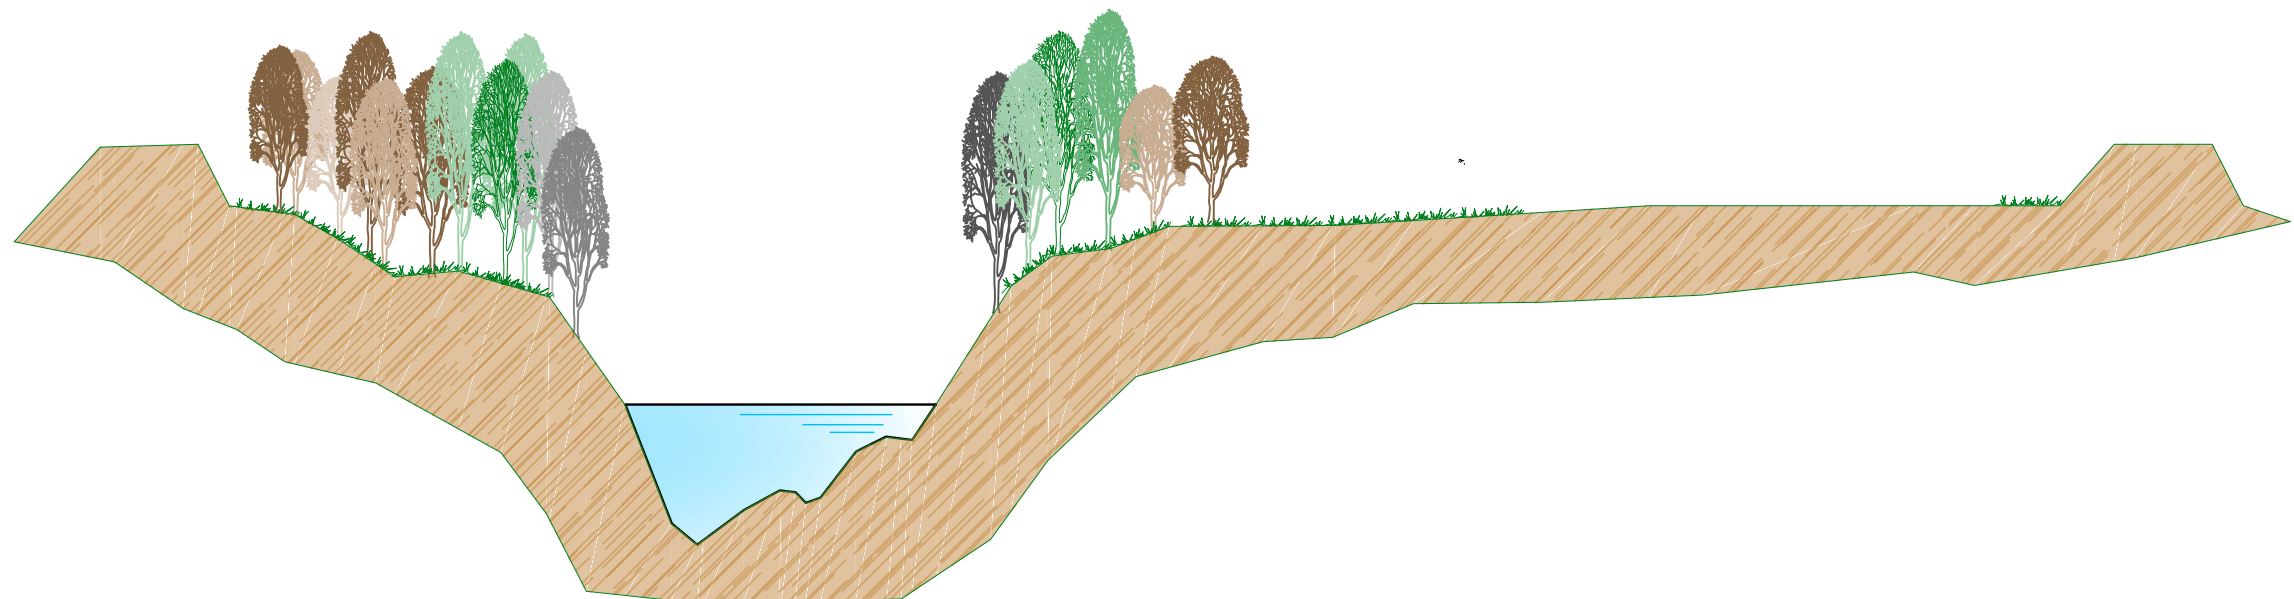
#### D.4.3 SEZIONE TIPO DEGLI INTERVENTI PROPOSTI

## Stato attuale

## Interventi

## Stato finale

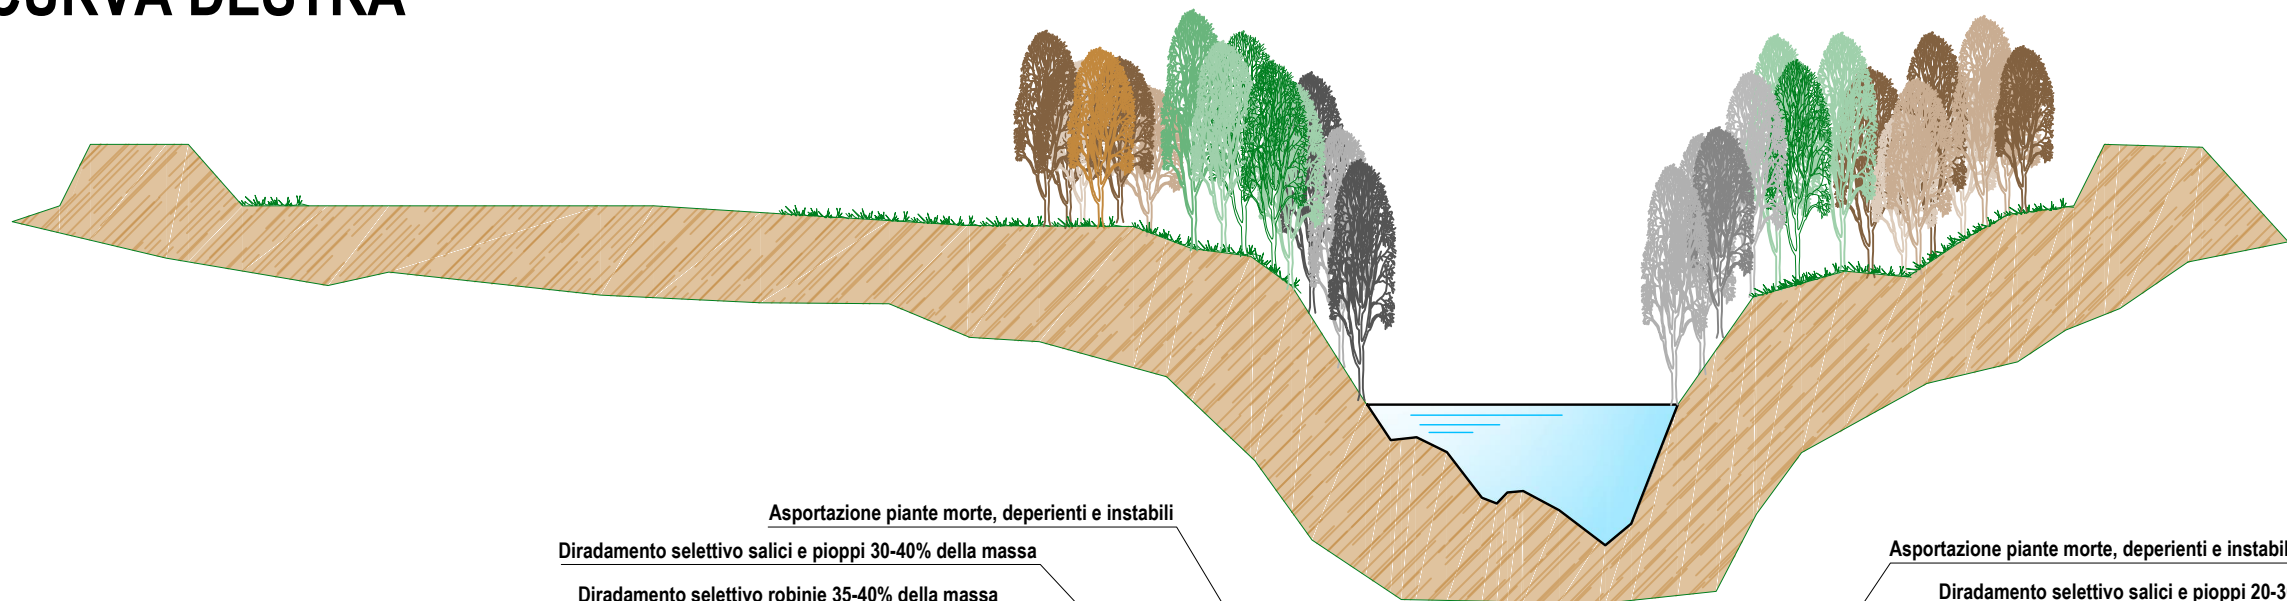
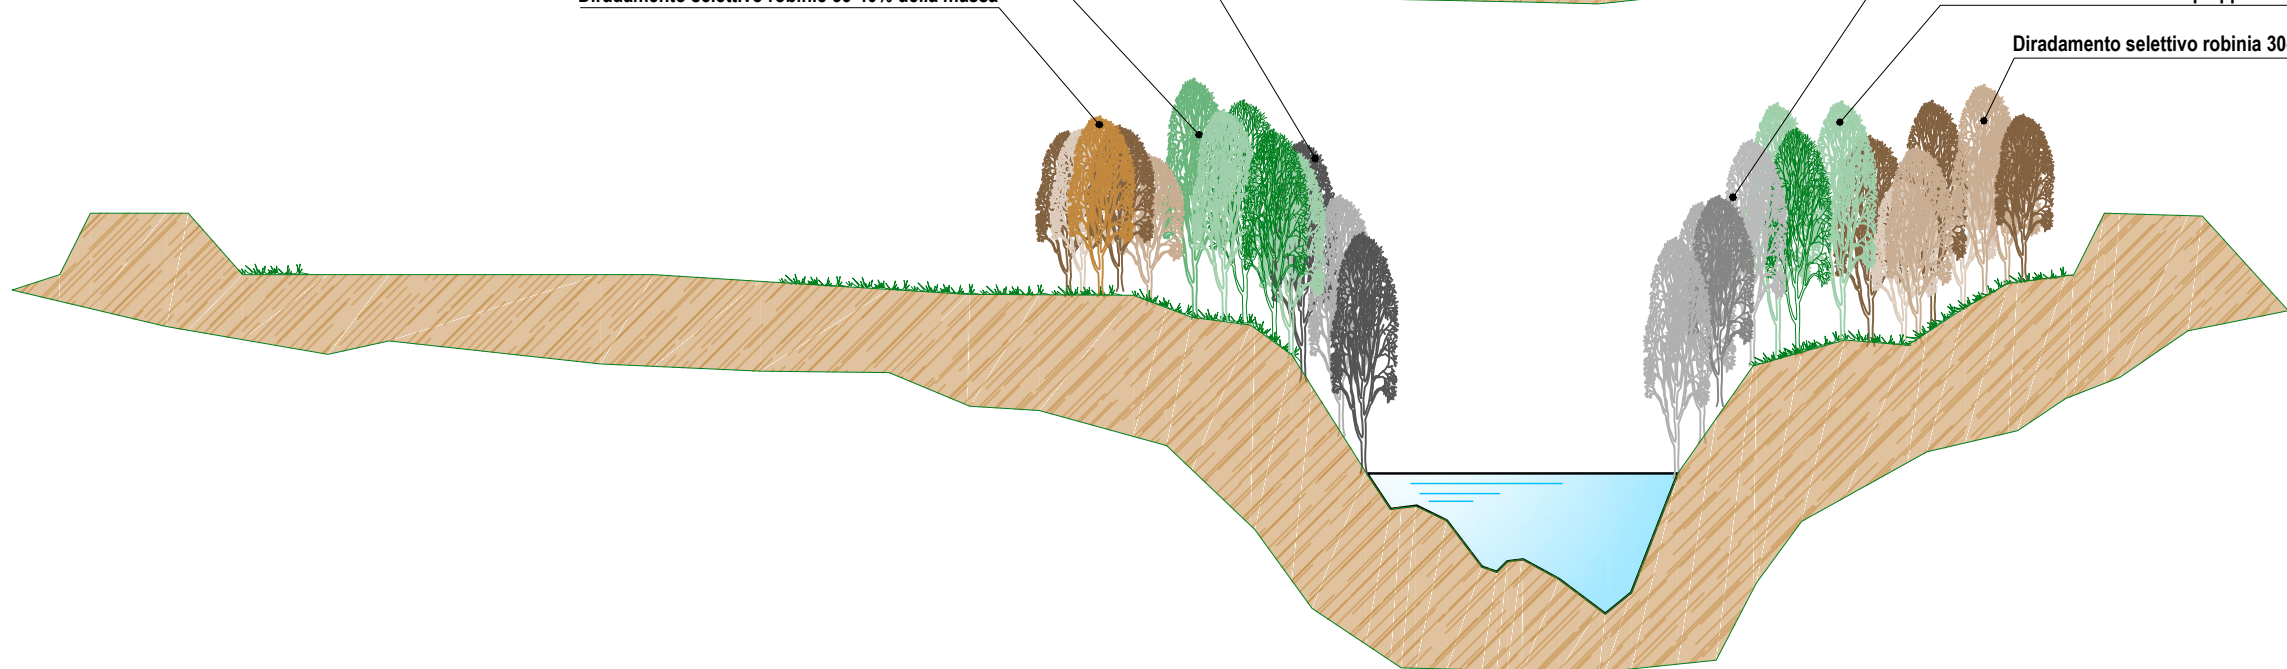
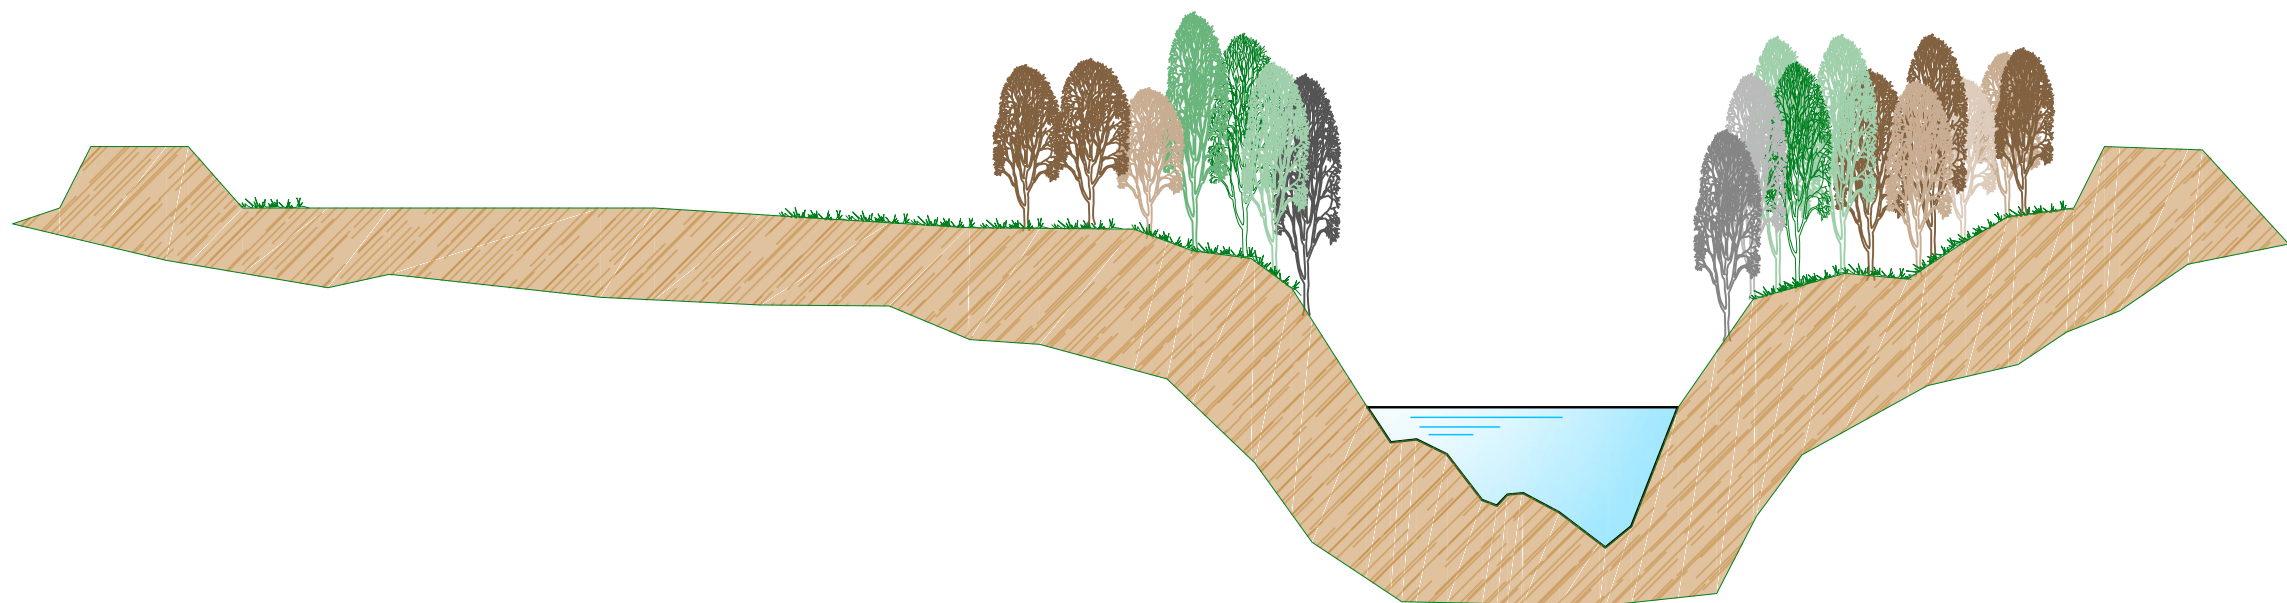
# SEZIONE TIPO - CURVA DESTRA

## Stato attuale

## Interventi

## Stato finale

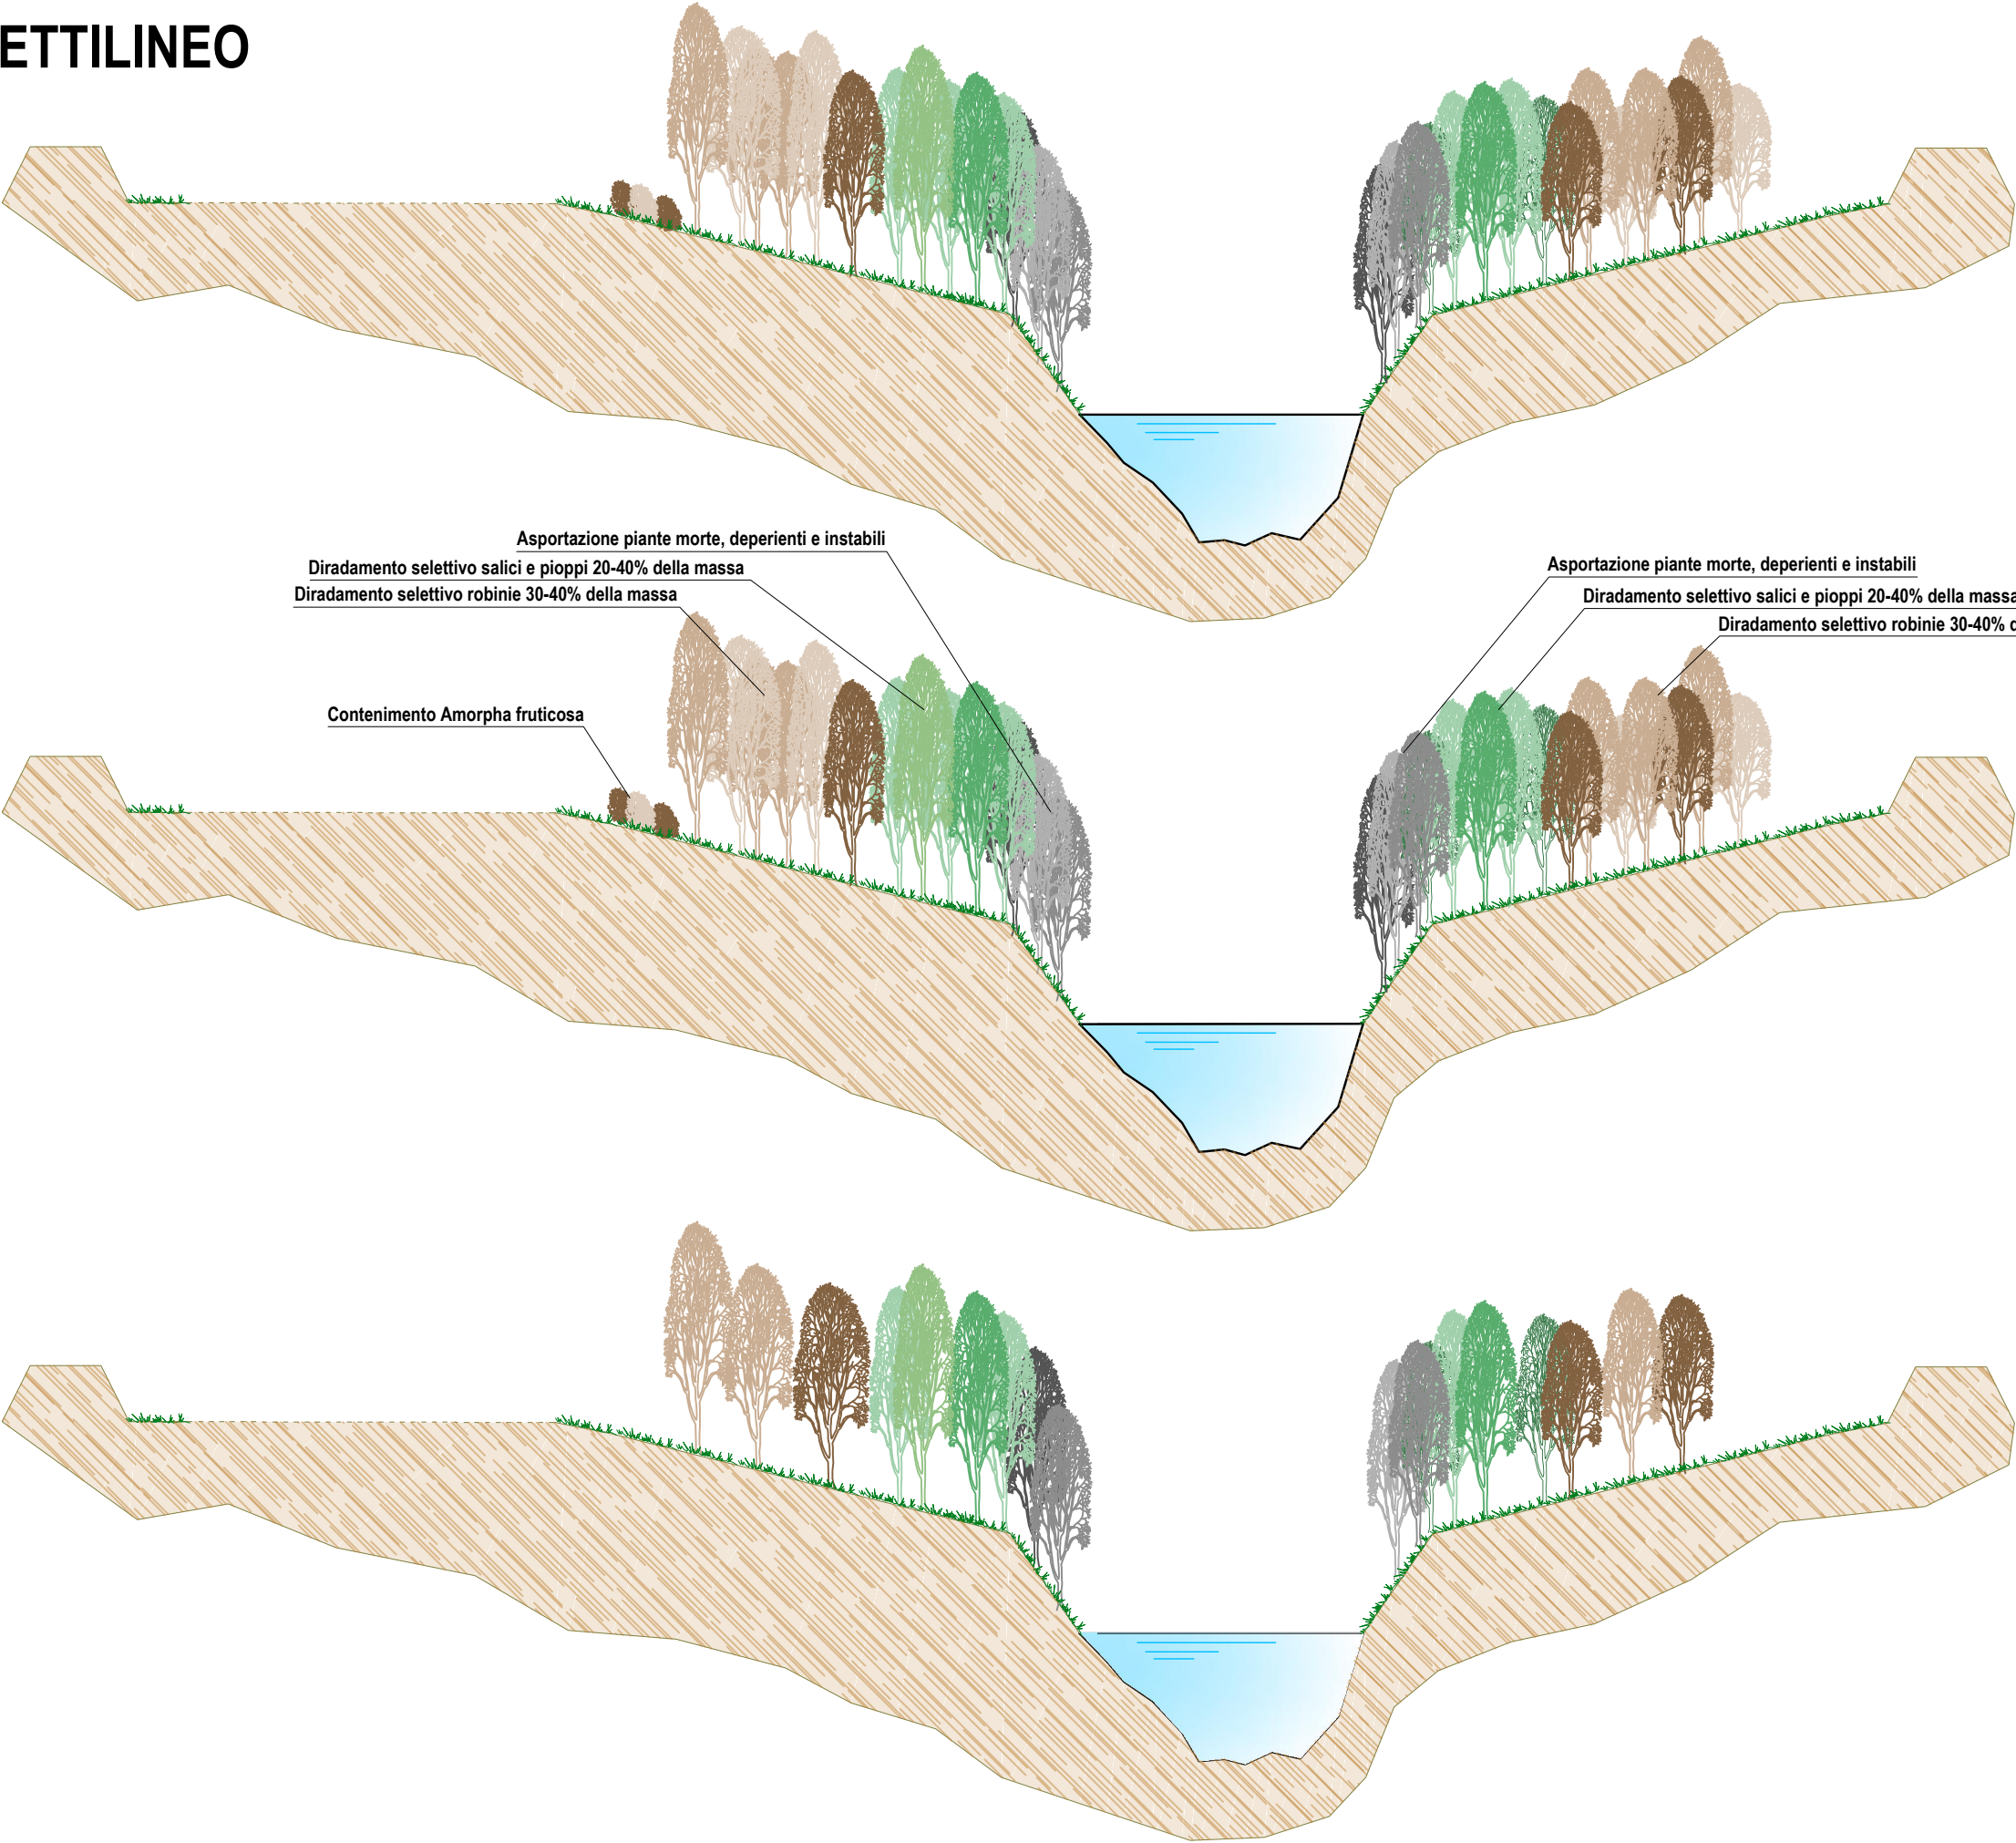
SEZIONE TIPO - RETTILINEO

Stato attuale

Interventi

Stato finale
