2. LOCALIZZAZIONE E FINALITÀ DELL'INTERVENTO

Il presente intervento si localizza in comune di Castelmasa (RO) tra gli stanti 83-85 in sx idraulica del Fiume Po all'interno di un'ampia zona in frodo (st. 81-96) che necessita, in quanto arginatura a diretto contatto con il flusso della corrente del fiume, di protezione dei paramenti a fiume di rivestimento in pietrame. L'intervento di ordinaria manutenzione ha la finalità di ripristinare la sagoma arginale a fiume limitatamente ad una estesa complessiva di circa m 160,00. In particolare si provvederà alla regolarizzazione del petto a fiume nel tratto ove si sono evidenziati cedimenti/smottamenti dello stesso nonché al ripristino del rivestimento in pietrame della scarpata a fiume visivamente non più presente nella parte fuori acqua.

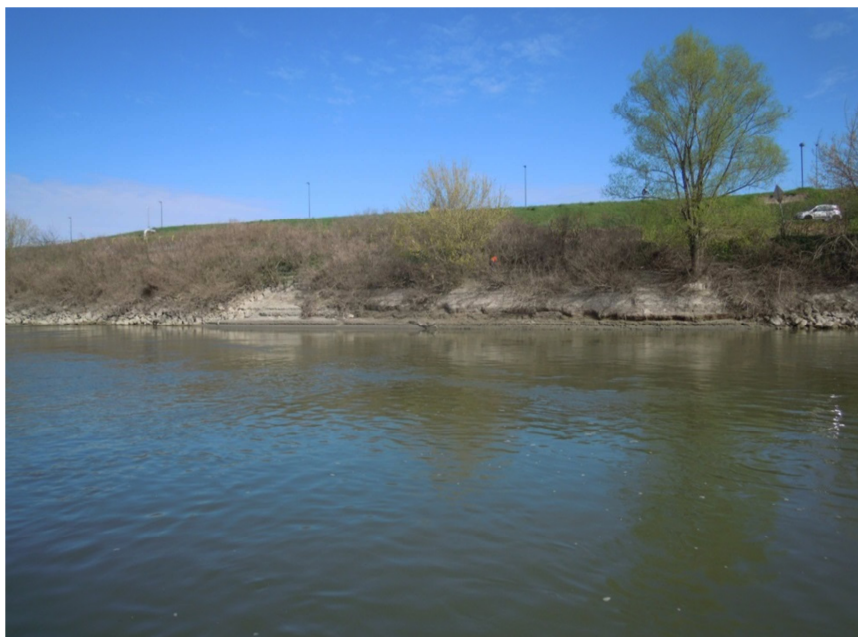
a monte dell'intervento, tra la sez.1 e la sez.2, la scarpata a fiume, nella parte fuori acqua, appare priva di rivestimento di pietrame, dalla quota di magra fino alla quota del petto a fiume. La medesima non

presenta cedimenti o fenomeni erosivi particolarmente significativi e risulta sostanzialmente abbastanza regolare. (FOTO 1)

FOTO 1 scarpata a fiume tratto a monte (tra sez.1 a sez.2) (marzo 2019)

- Stesa di geotessile sulla scarpata a fiume fuori acqua e sotto il pelo acqua per un'estesa di m 12,00.
- Posa di pietrame di pezzatura kg.100/300 all'unghia della scarpata a fiume per realizzazione berma a quota + 4.50 dalla sez. 1 alla sez. 6, mediante l'impiego di pontone e previo eventuale scavo di materiale sabbioso. in corrispondenza della sez. 7, riscontrata la presenza di vecchio materiale lapideo all'unghia della scarpata a fiume, verrà realizzata una berma con quota +5.00 mediante semplice ricarica e risagomatura del pietrame esistente.

- Posa di pietrame di pezzatura Kg. 50/100 su scarpata a fiume dal ciglio fino alla berma. Taglio di piante ad alto fusto, sfalcio lungo la tratta interessata dall'intervento in parola;

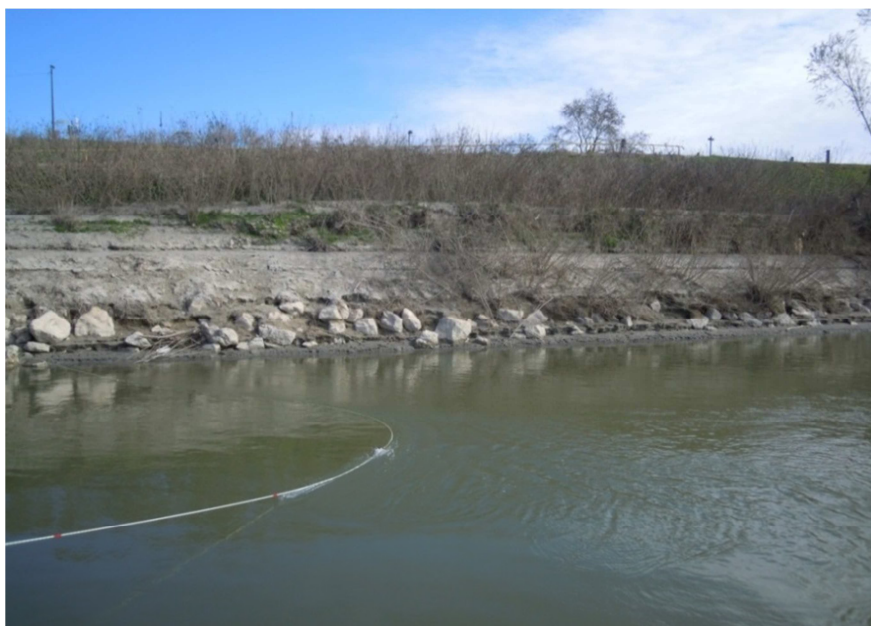
il tratto centrale compreso tra la sez.3 e la sez.6 , presenta uno scoscendimento evidente del petto nella parte terminale verso fiume. La scarpata a fiume, anche in questo tratto priva di rivestimento spondale in materiale lapideo, presenta irregolarità evidenti soprattutto nella parte superiore dove si riscontrano andamenti quasi verticali del rilevato arginale. (FOTO 2, FOTO 3, FOTO 4)

FOTO 2 scarpata a fiume nel tratto centrale (tra sez.3 e sez.6) (marzo 2019)

- regolarizzazione del petto a fiume e della scarpata arginale mediante reimpiego del materiale terroso derivante da rifili e sbancamenti e apporto di nuovo materiale terroso.

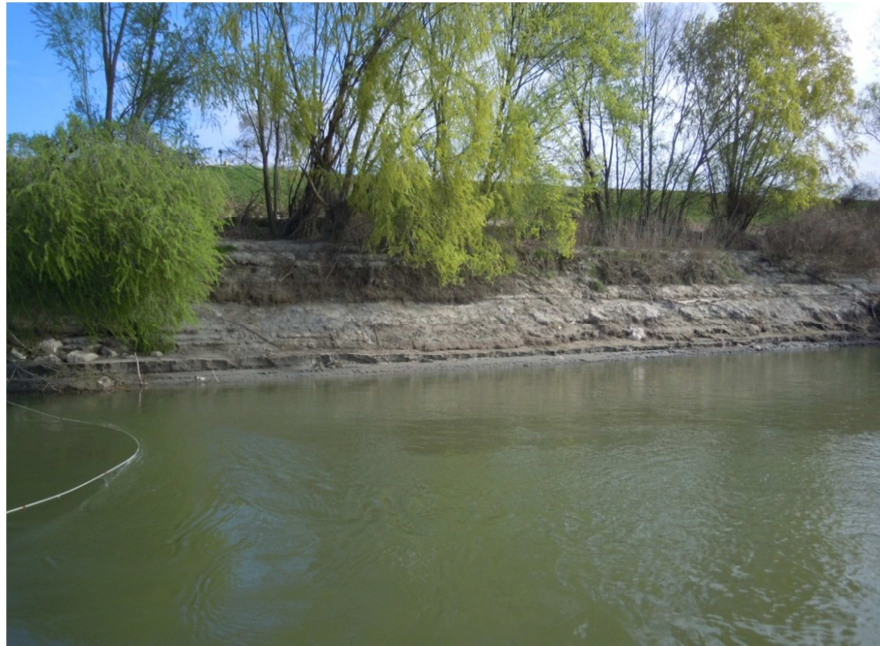
FOTO 3 scarpata a fiume nel tratto centrale (tra sez.3 e sez.6) (marzo 2019)

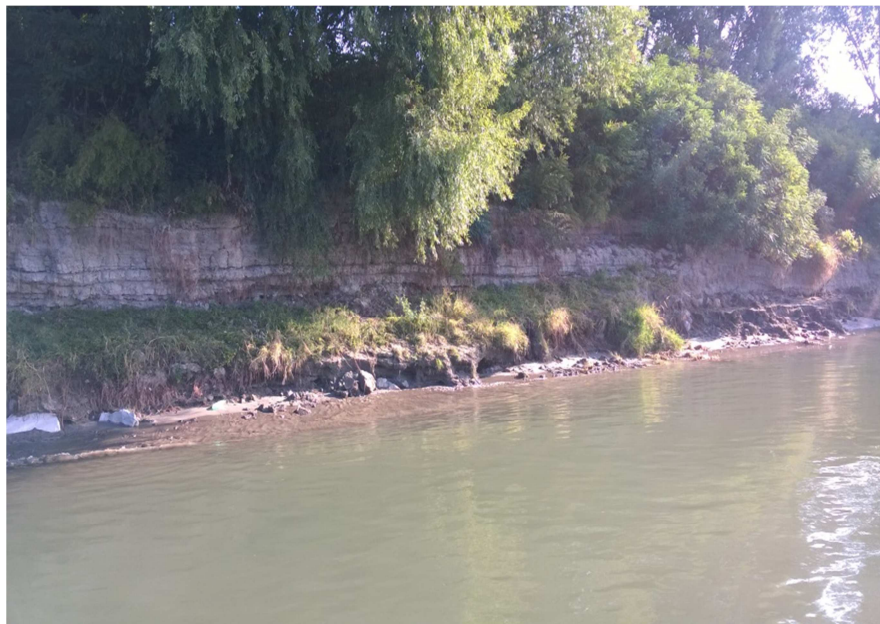
FOTO 4 scarpata a fiume nel tratto centrale (tra sez.3 e sez.6) (ottobre 2016)

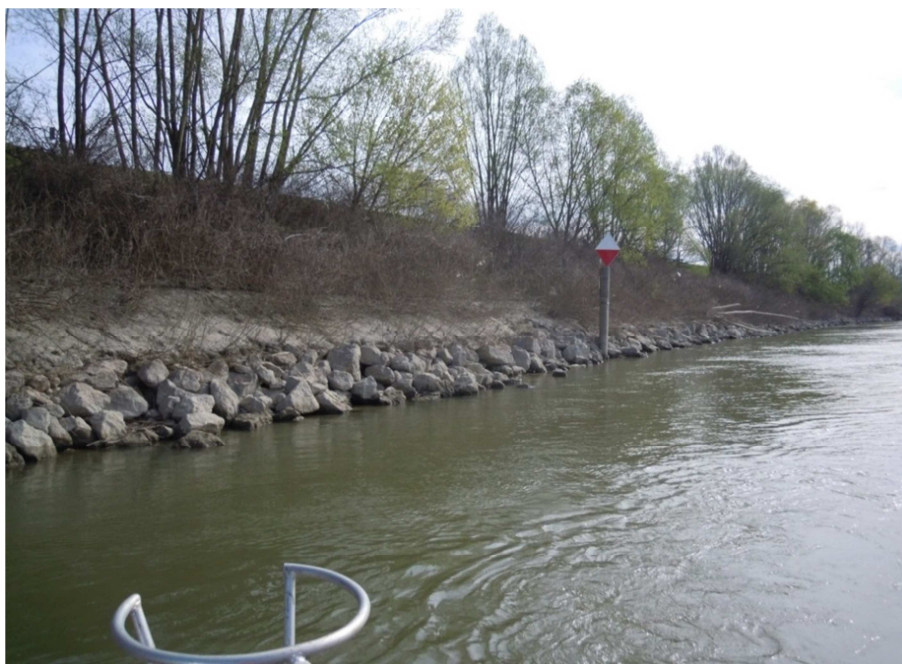
il tratto terminale dell'intervento in corrispondenza della sez.7 presenta una scarpata arginale sostanzialmente regolare ma priva di rivestimento spondale nella parte medio alta della scarpata stessa (FOTO 5);

FOTO 5 scarpata a fiume nel tratto terminale dell'intervento (sez .7) (marzo 2019)
