LAVORI DI MANUTENZIONE
(TO-E-172-M) _Lotto II_ LAVORI DI MANUTENZIONE DELLE OPERE IDRAULICHE E DEI CORSI D'ACQUA DI
COMPETENZA DELLA DIREZIONE TERRITORIALE IDROGRAFICA PIEMONTE OCCIDENTALE
Ufficio Operativo di Torino

ELABORATO:
Argini Crescentino / Verrua Savoia
PLANIMETRIA E SEZIONI

ALLEGATO:
Crescentino

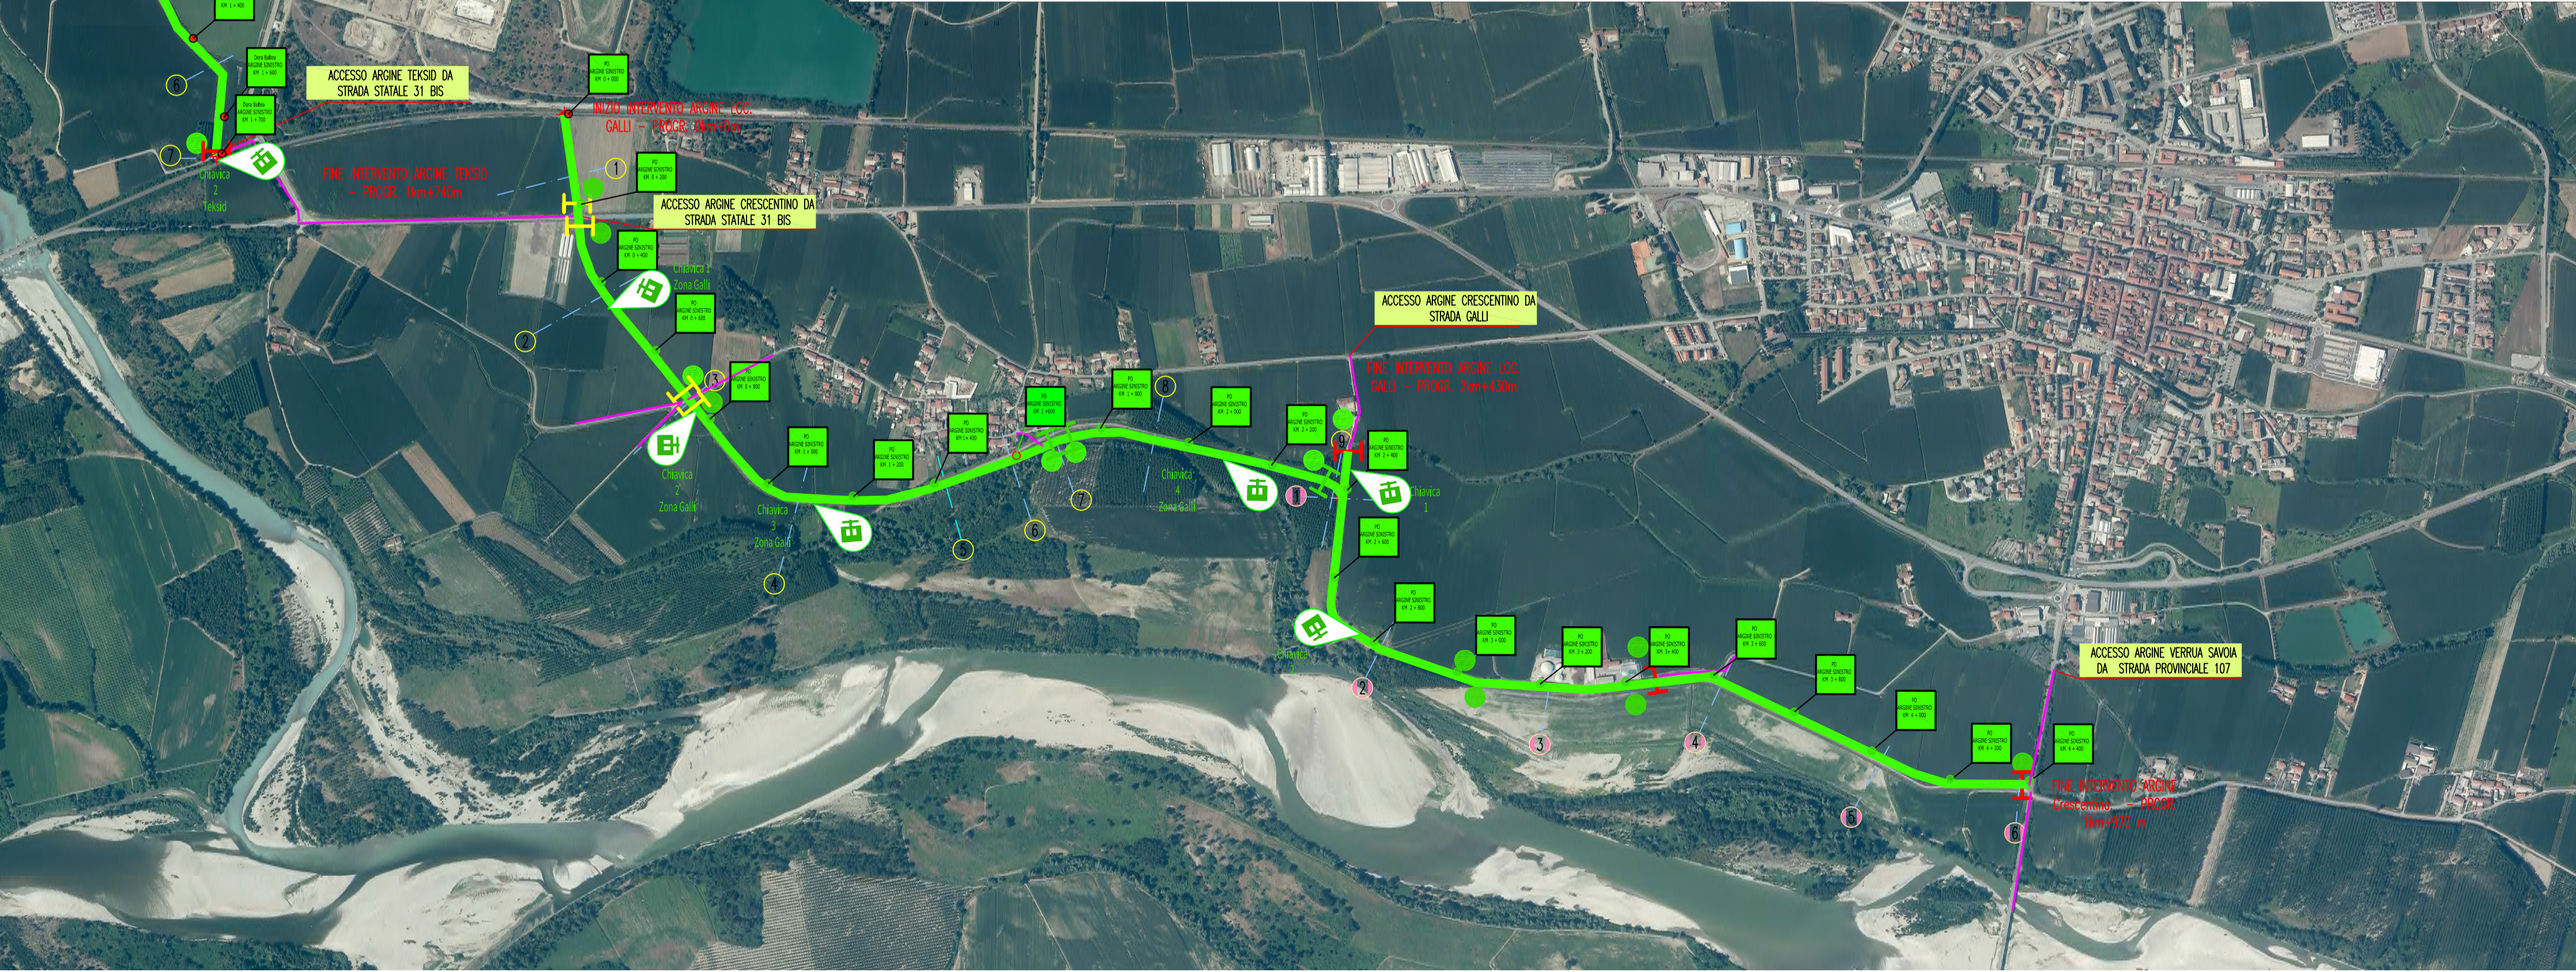
- Sfalcio meccanico di vegetazione eterogenea prevalentemente erbacea da eseguire fino al piede dei manufatti arginali a lato campagna, lato fiume e in sommità;
- Sfalcio effettuato a mano per la pulizia dei fossi e spurgo degli stessi;
- Manutenzione delle paratoie;
- Decespugliamento degli argini fino al piede in sponda destra e sinistra della Dora Baltea e del Po, in eventuale presenza di cespugli, arbusti e alberi.

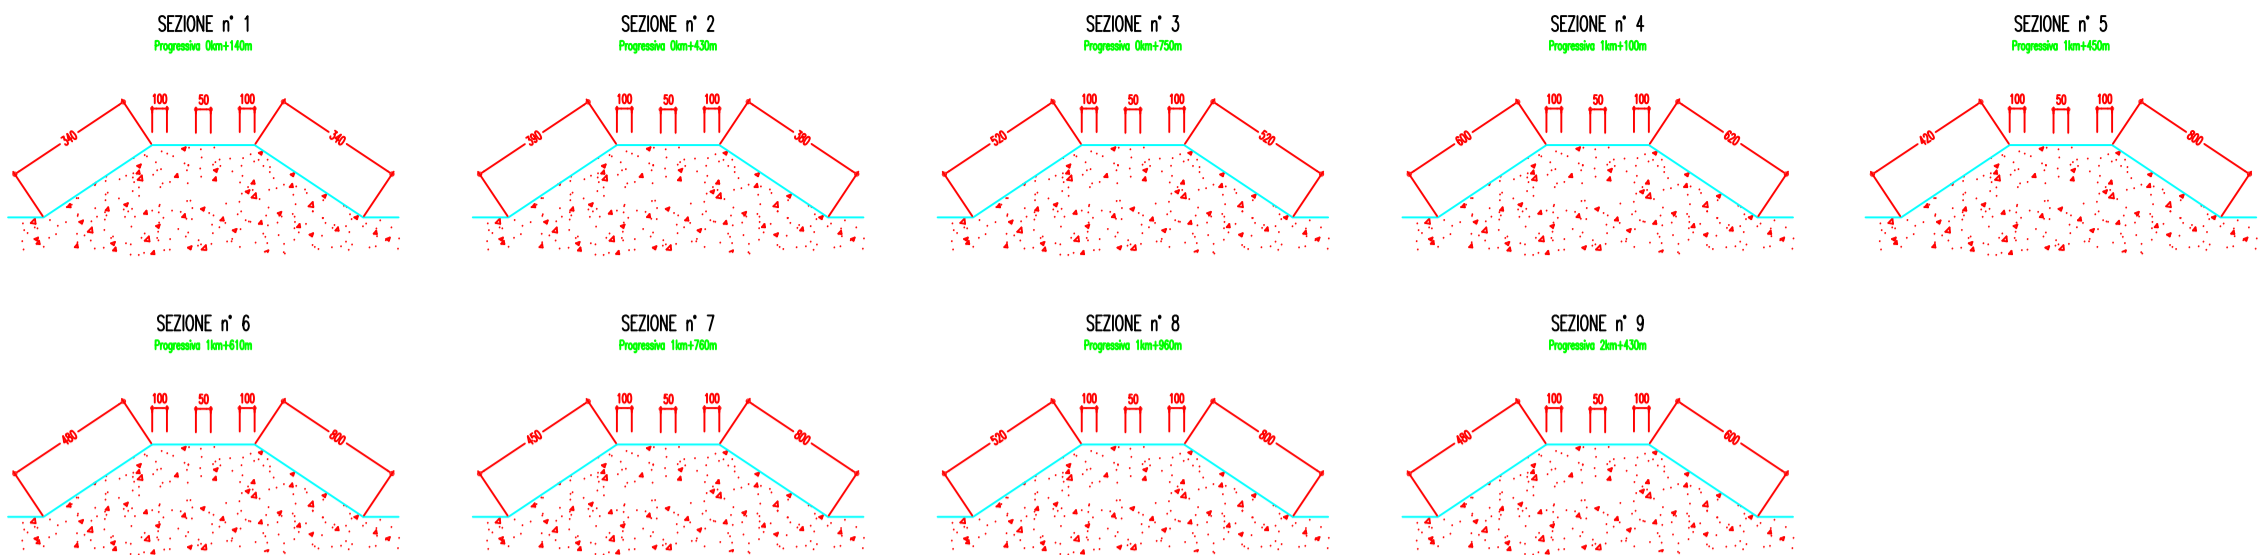
ARGINE SPONDA SINISTRA LOC. GALLI

NOTA:
Le sezioni sono rappresentate in modo schematico e non in scala.
