MN-E-394-M

Documento di valutazione archeologica preventiva

UBICAZIONE OPERE
Comune di Mantova
Località Ponte dei Mulini

Lavori di ripristino funzionale del manufatto a sostegno del Lago Superiore denominato "Vasarone", a seguito degli eventi sismici del 20 e 29 maggio 2012

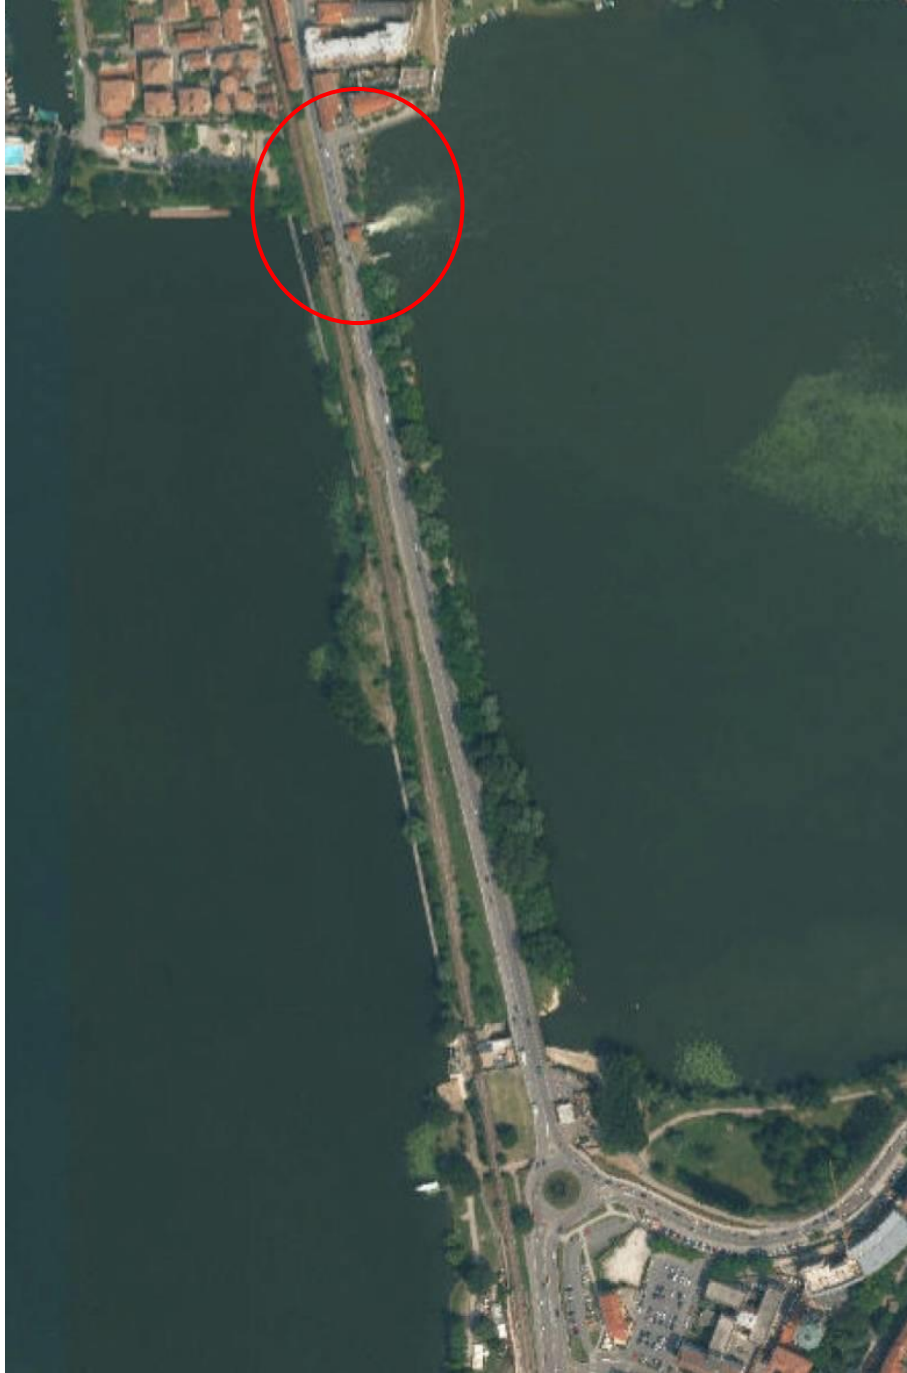
Figura 2 – Inquadramento del progetto, in rosso l'area di indagine.

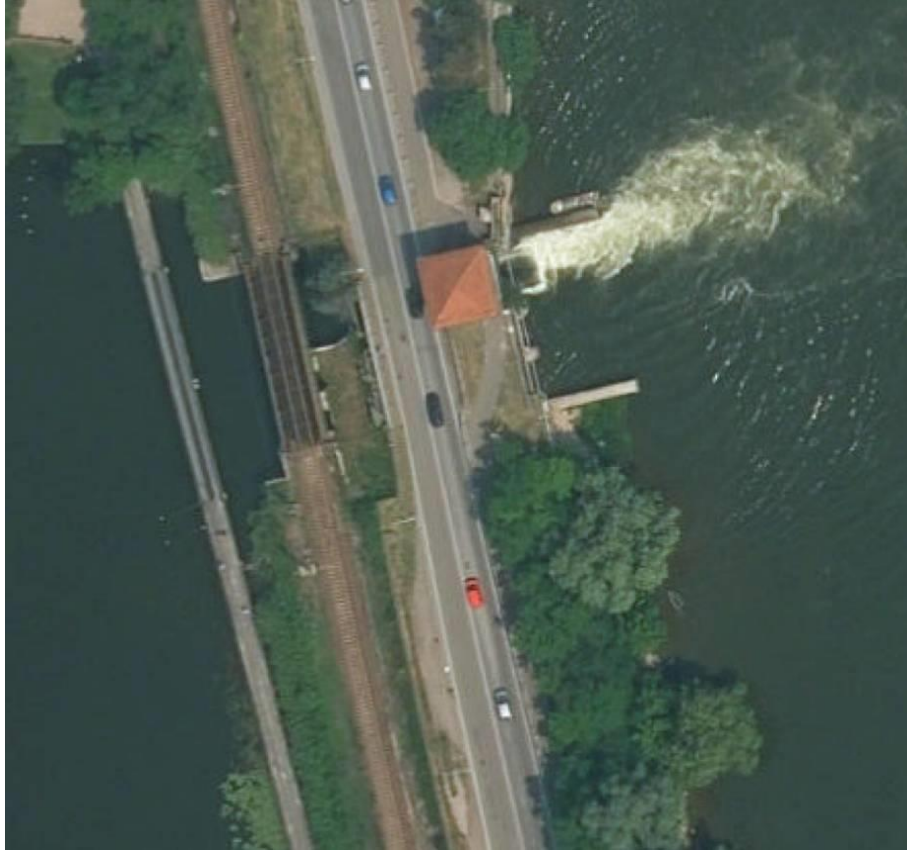
Figura 3 – Particolare in dettaglio dell'area di intervento.

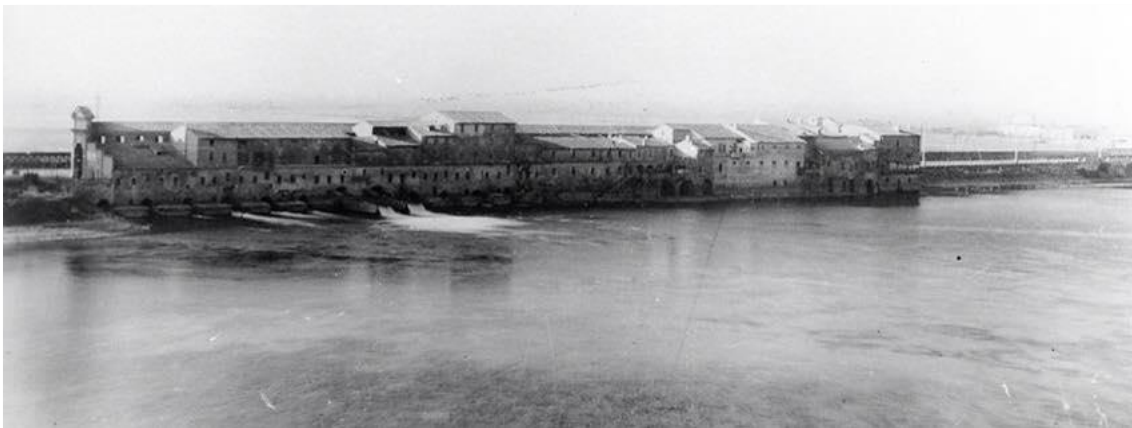
Figura 6 - I mulini prima del 1932.

La manutenzione del ponte e delle opere ad esso connesse è continua nell'Ottocento. La torre sovrastante il Vaso di Porto cedette sotto la spinta della corrente e a causa dei bombardamenti durante l'assedio dei Francesi del 1796; il fabbricato cadendo nel lago danneggiò anche un tratto del muraglione del ponte di passaggio a Cittadella²⁰. Essa è stata interamente demolita entro l'anno 1842 mentre i lavori di rifacimento del muraglione franato furono completati all'inizio dell'anno 1843; il canale invece è stato poi ricostruito qualche anno più tardi. Con la costruzione della ferrovia cambia l'assetto dell'area e del Ponte dei Mulini: per permettere il passaggio dei binari vengono in parte demolite le fortificazioni di Cittadella, la rotta di Porto e all'inizio del Novecento anche la distruzione della porta torre in capo al ponte stesso dalla parte di Mantova. Inoltre la costruzione dell'imponente edificio della Giannantoni portò alla soppressione di alcuni mulini. Ancora nel 1932 furono abbattute le varie case che nel tempo erano andate ad addossarsi al ponte verso il lago Superiore e si era creata una strada parallela all'edificio (figure 6 e 7 p. 14).

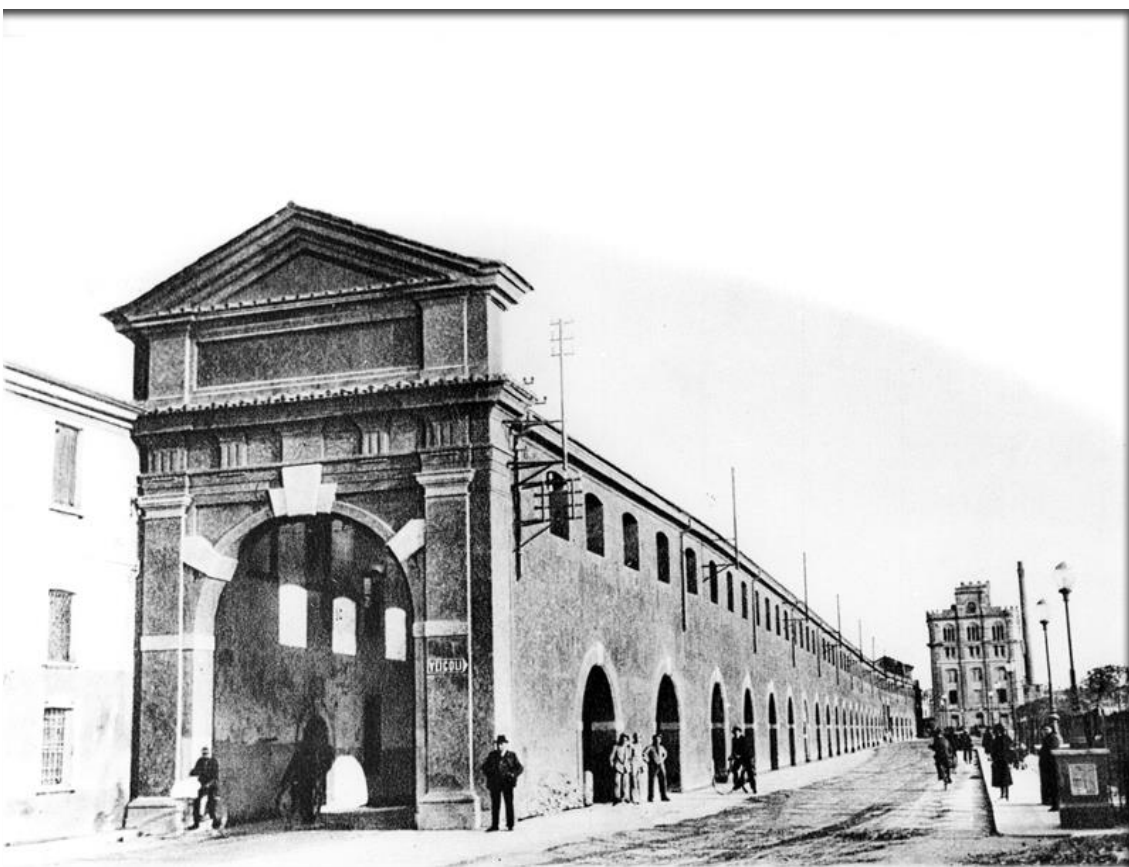
Figura 7- Immagine del Ponte da parte di Cittadella con a fianco il Mulino Giannantoni, scattata tra il 1932 e il 1944.

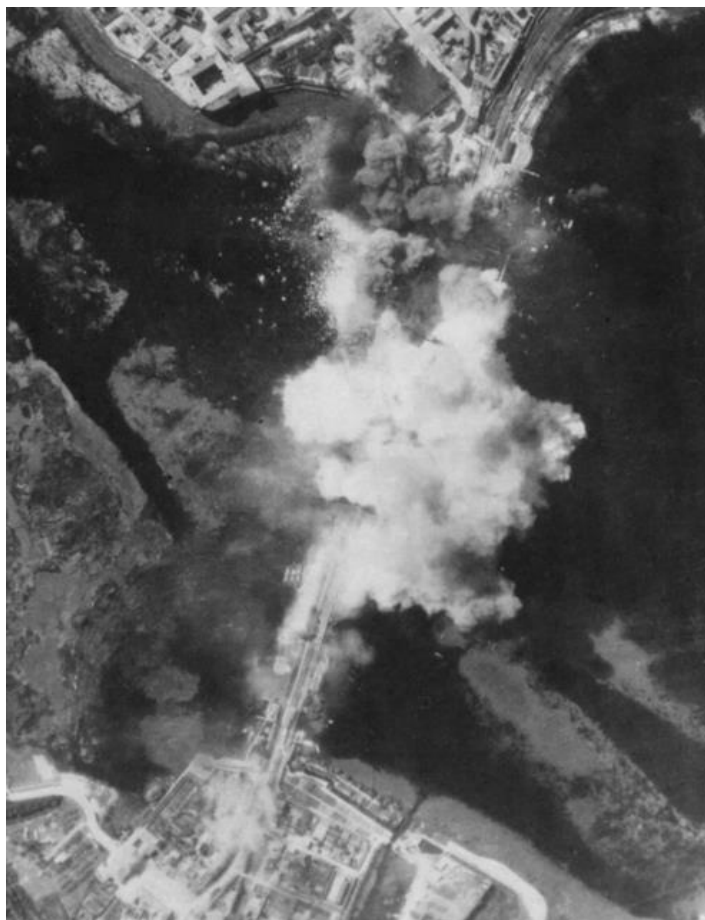
Figura 8 - Bombardamento del Vasarone nel 1944.

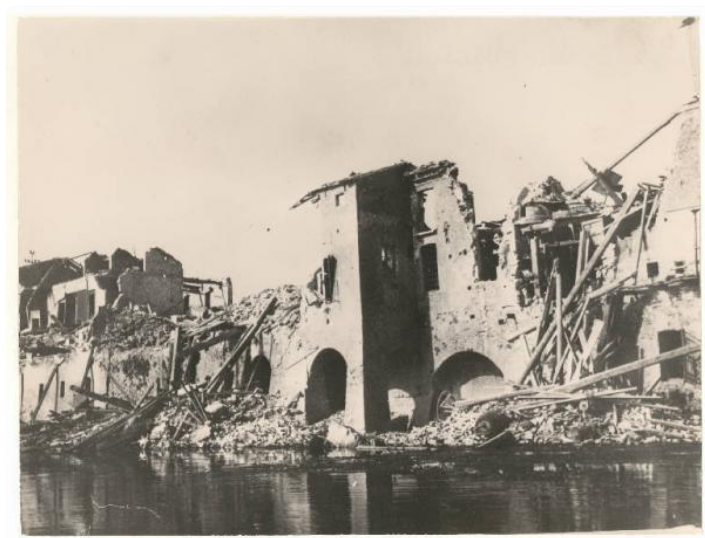
Figura 9 - Distruzione di Ponte dei Mulini nel 1944.

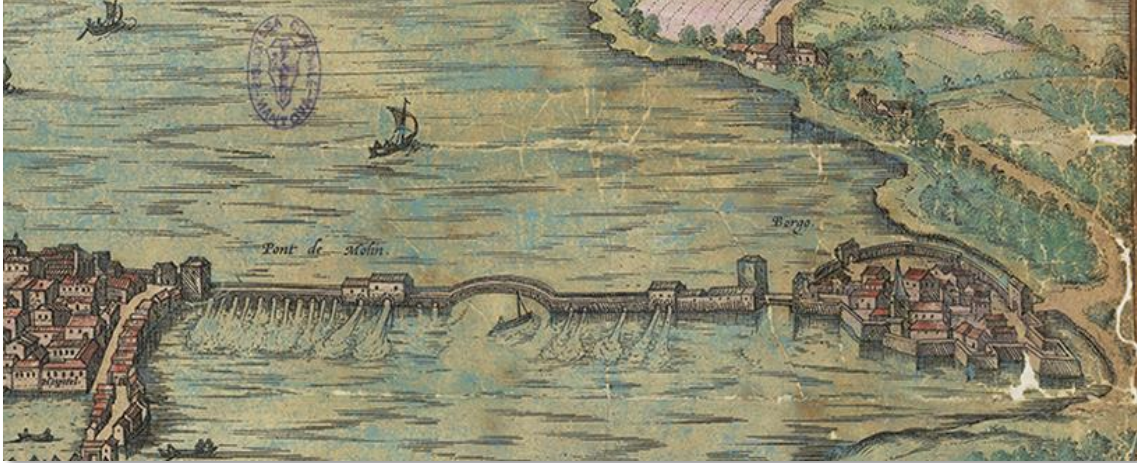
Ciò è ben evidente nella rappresentazione delle bocche del ponte, menzionato come *Pont de Molin*, dove per indicare la potenza delle acque si utilizzano nuvole di vapore. Alle estremità della struttura vi sono le due porte e l'edificio è coperto; il borgo di Cittadella è già cinto da mura con andamento poligonale e davanti a quest'ultimo la grande apertura del Vaso di Porto realizzato nel 1533 (figura 12).

Figura 12 - Particolare che raffigura il Ponte dei Mulini e il Vaso di Porto nella pianta prospettica di Mantua del 1575.

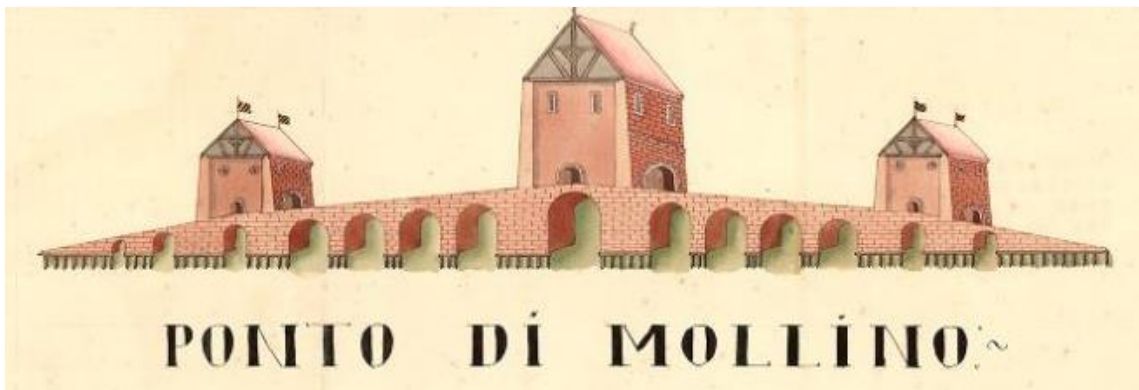
Interessante menzionare tra le numerose vedute prospettiche e molto realistiche del ponte dell'area di indagine, la raffigurazione di Ponte dei Mulini in una mappa poco conosciuta del 1730 che mostra il ponte coperto costruito in muratura con archi a tutto sesto e i basamenti in pietra e legno (figura 15).

Figura 15 - Prospetto di Ponte dei Mulini nella pianta di Geyer del 1730.

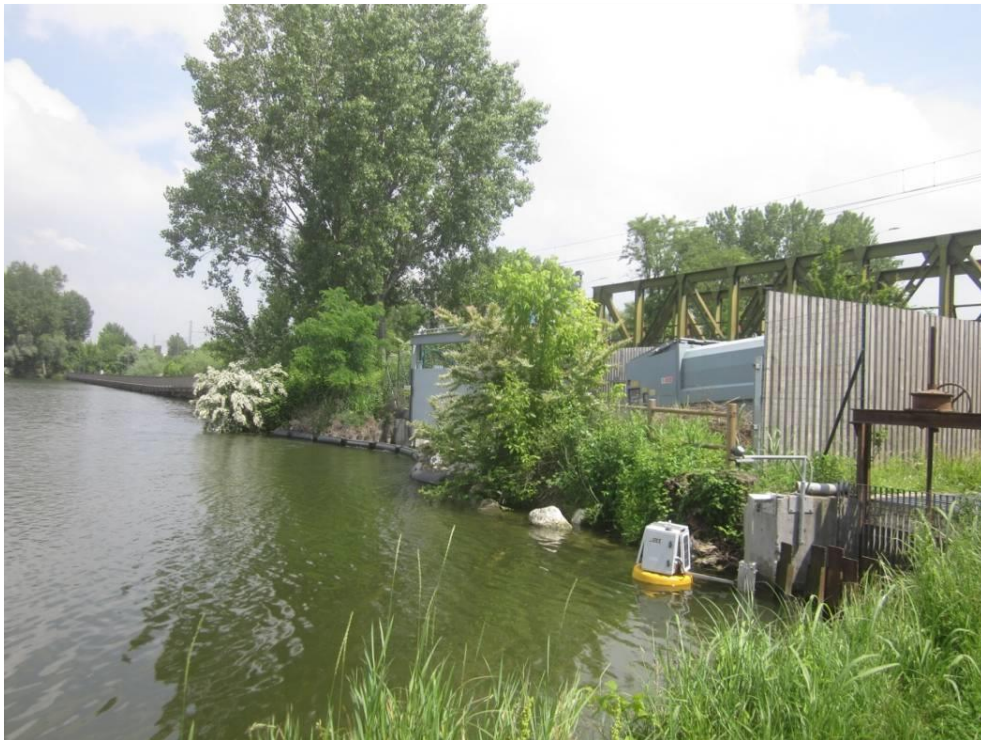
Figura 20 - Centrale idroelettrica detta Vasarina.

A prova di questo è bene ricordare che nel 2015 è stata terminata sul piccolo scaricatore detto Vasarina una centrale idroelettrica posta all'inizio dell'odierna via Mulini che sfrutta proprio l'energia idraulica.

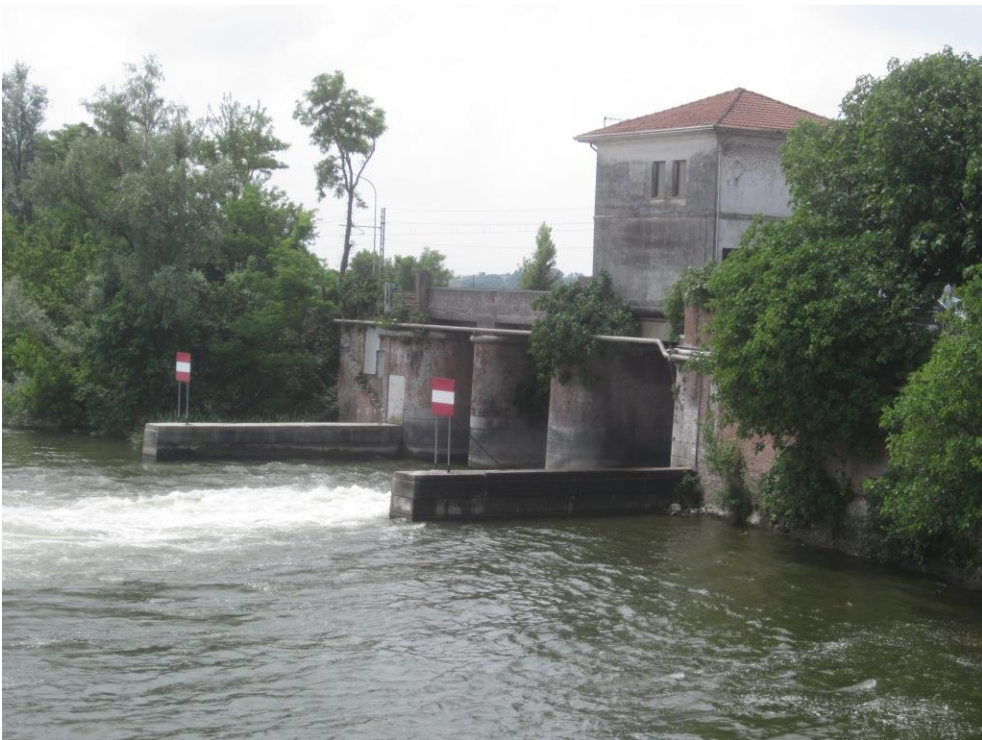
Figura 22 - Chiusa vaso di Porto (ora detto Vasarone), da Cittadella.

Le operazioni di ricognizione sono state condotte il giorno 23 maggio 2018 da Federica Guidi e hanno previsto un'indagine per l'intera estensione di via Mulini o SP 62 percorrendo sia la strada attuale, sia la pista ciclo-pedonale che costeggia tale via presso le sponde dei laghi Superiore e di Mezzo da Sud a Nord. La ricognizione è stata documentata tramite fotografie digitali, alcune delle quali qui inserite. A Sud all'imbocco di via Mulini si individua un piccolo scaricatore d'acqua, un canale, dove tra il 2013 e il 2105, è stata realizzata la piccola centrale elettrica detta Vasarina e alimentata dal salto d'acqua tra i due laghi sopraccitati. All'interno di un'area verde cintata a lato della stessa si individuano alcune carote di terra che non è stato possibile esaminare. Il manufatto interessato dai lavori risulta essere posto a Nord all'imbocco di Cittadella: esso è costituito da un'opera in cemento con tre aperture/bocche coperte da archi in laterizi e due argini anch'essi in cemento. Ai lati destro e sinistro di questa struttura i mattoni risultano quasi completamente celati e occultati da piante e arbusti di grande dimensioni. Le zone adiacenti sono coperte da sterpaglie e prato con la presenza di numerosi rifiuti. L'unico stabile che sovrasta la struttura del ponte necessita di un intervento di consolidamento sismico e ristrutturazione. L'interno è rappresentato dalla documentazione inserita nel progetto generale. Esso è chiuso e presidiato per la rilevanza strategica dell'opera contenente la paratoia principale.

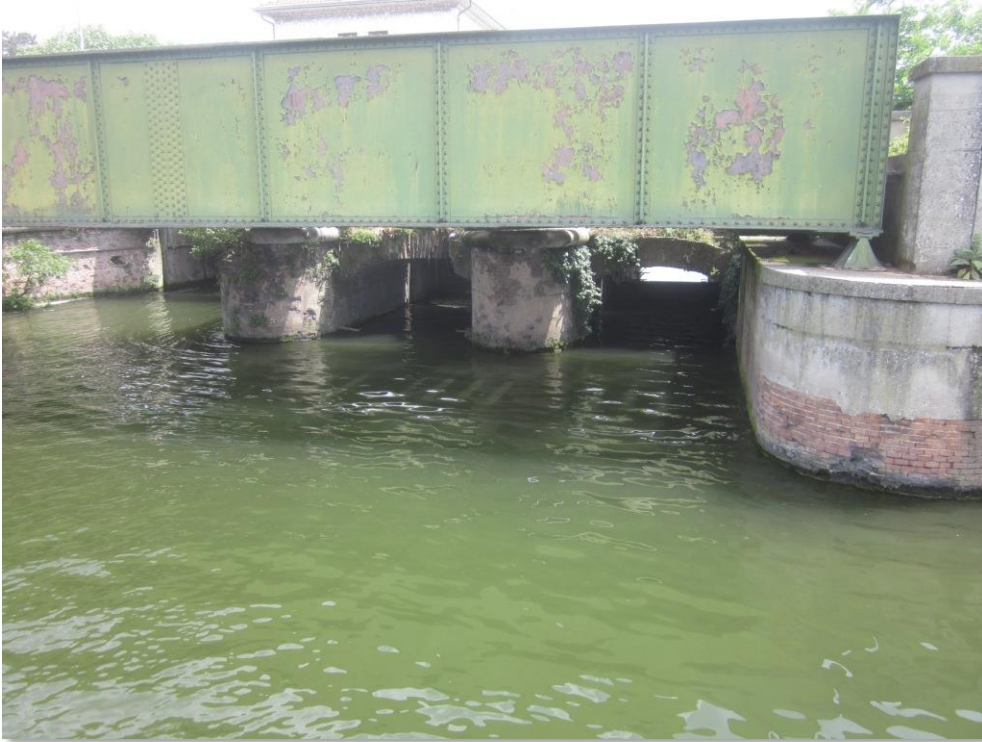
Figura 23 - Chiusa vaso di Porto (ora detto Vasarone) e ponte della ferrovia.

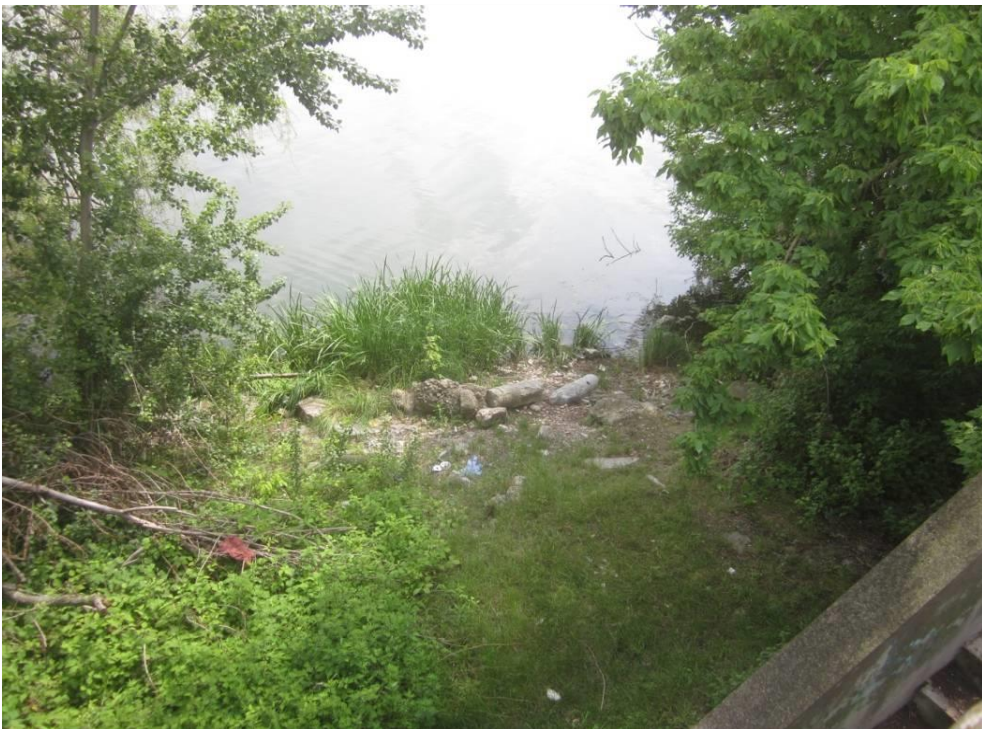
Figura 24 - Area del Vaso di Porto, degrado e rifiuti.
