Fiume Mincio  
Opere idrauliche di II categoria  
MN-E-384-M  
CUP: B64H15000070002  
CIC:

ELABORATO  
RILEVIO E INDAGINI DEL MANUFATTO ESISTENTE  
Rappresentazione strutturale del manufatto  
Sezioni strutturali D-D / E-E / F-F e prospetti

UBICAZIONE OPERE  
Comune di Mantova  
Loc. Porto dei Mulini

Lavori di ripristino funzionale del manufatto a sostegno del Lago Superiore denominato "vasarone", a seguito degli eventi sismici del 20 e 29 maggio 2012

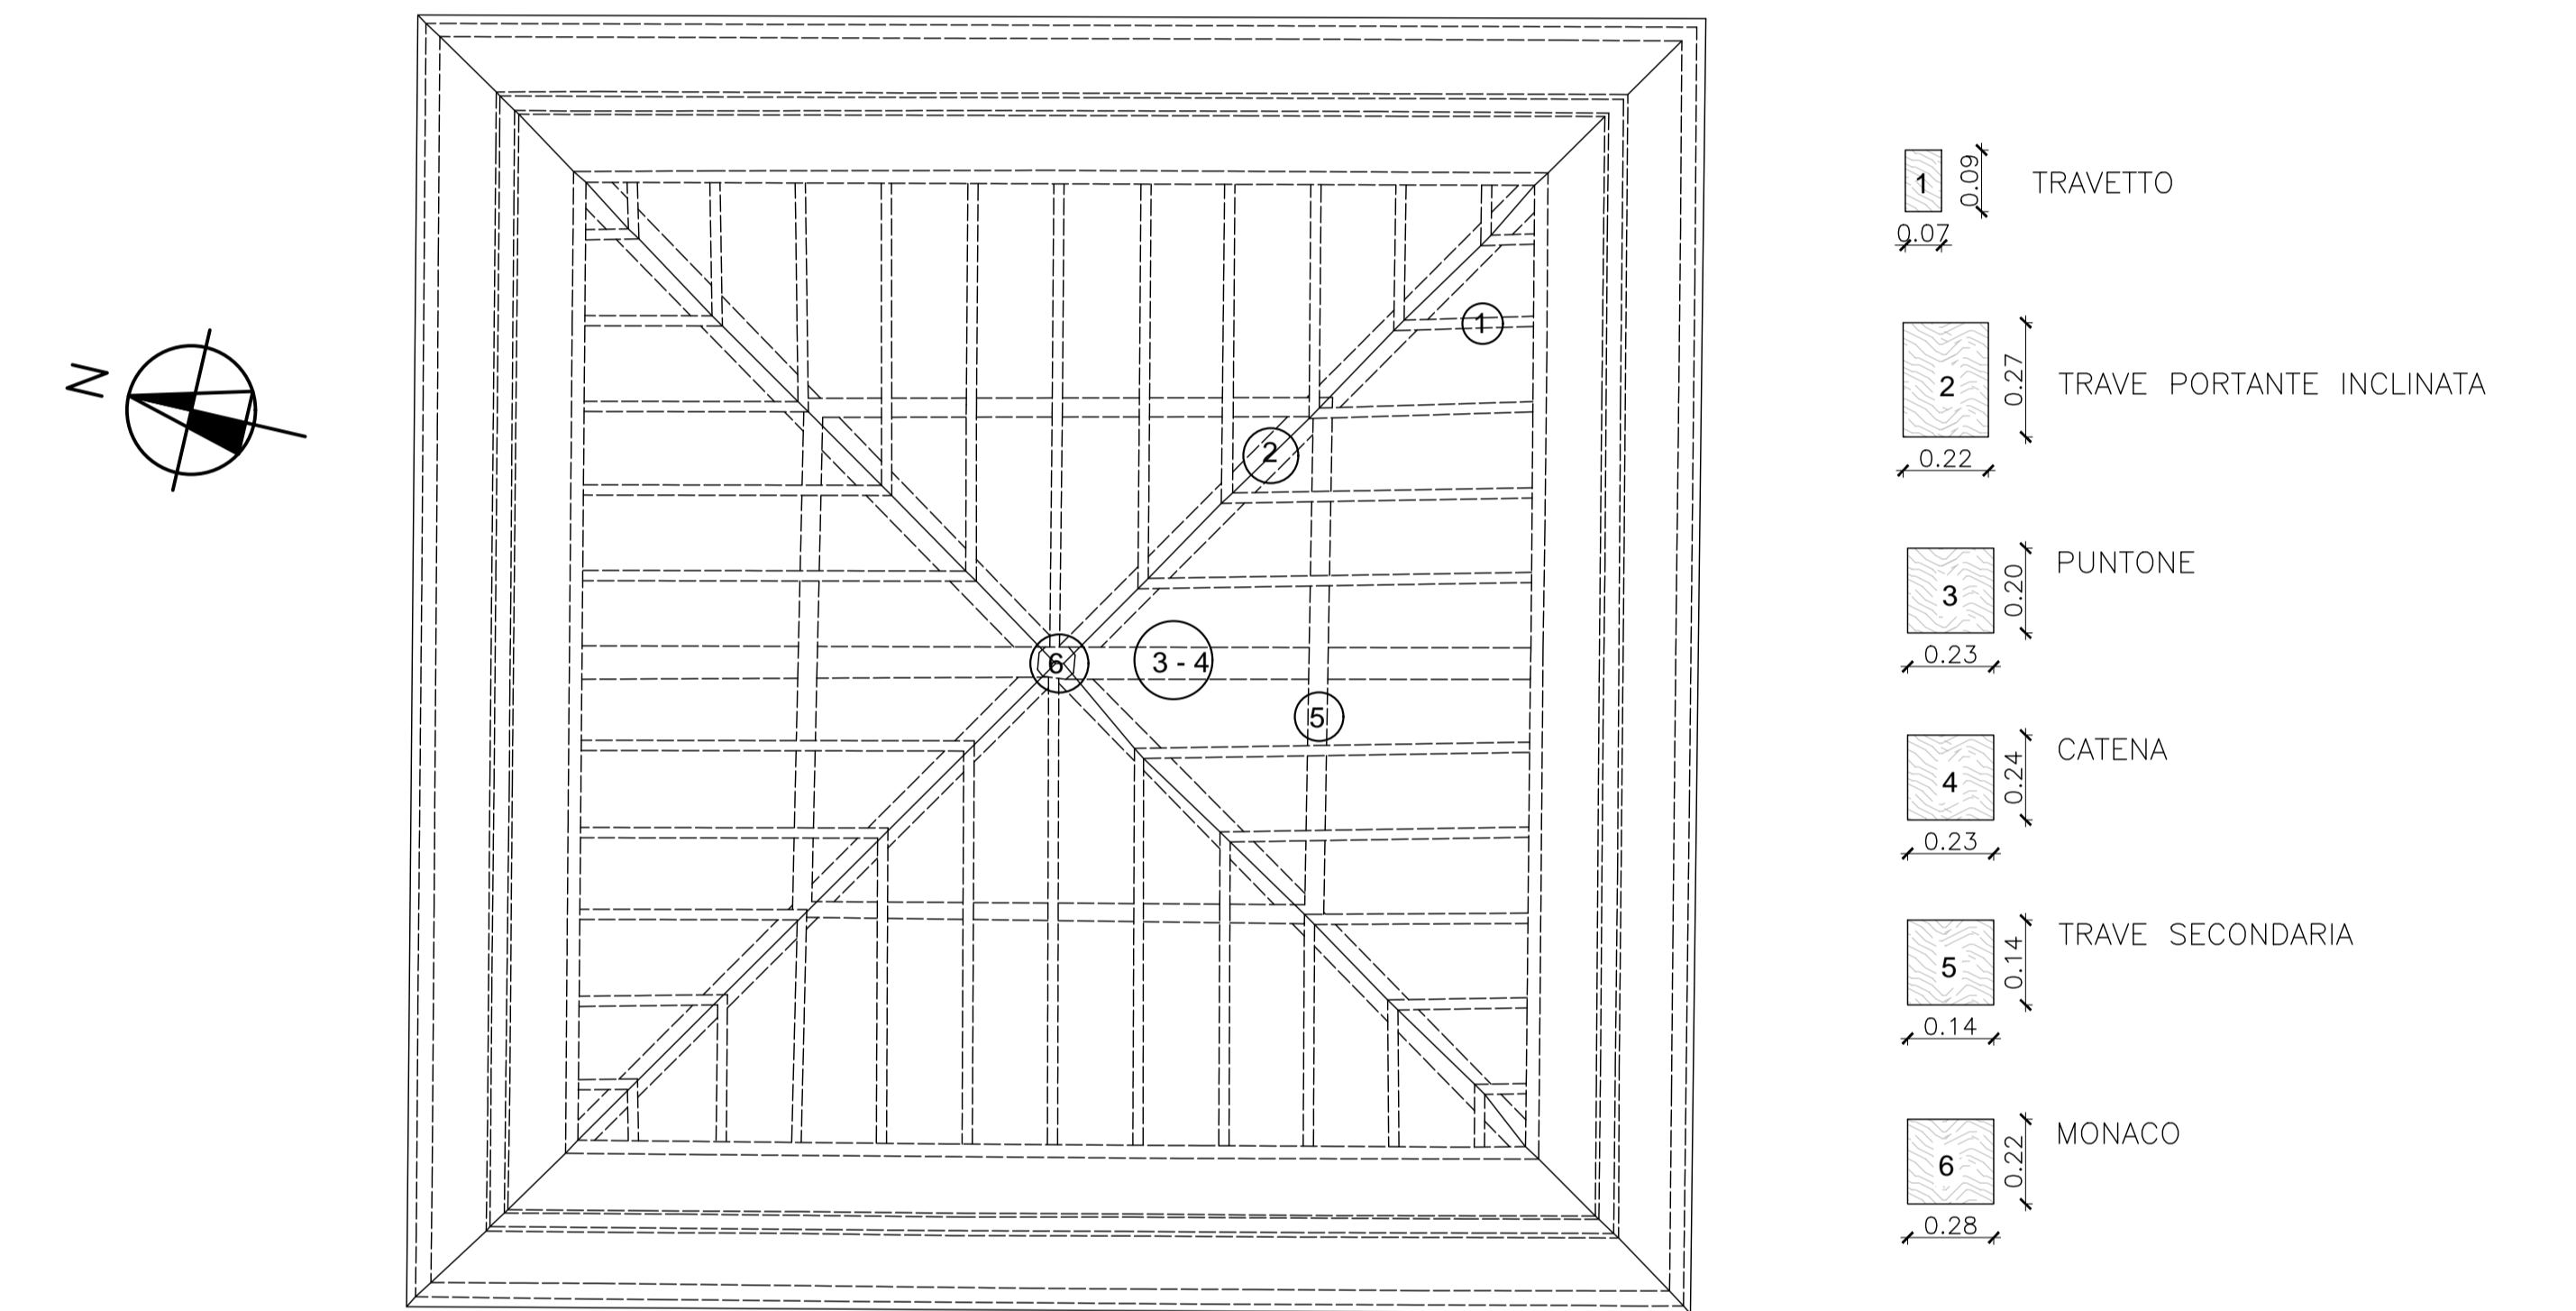
PIANTA DELLA COPERTURA CON INDICAZIONE DEGLI ELEMENTI STRUTTURALI  
SCALA 1:50

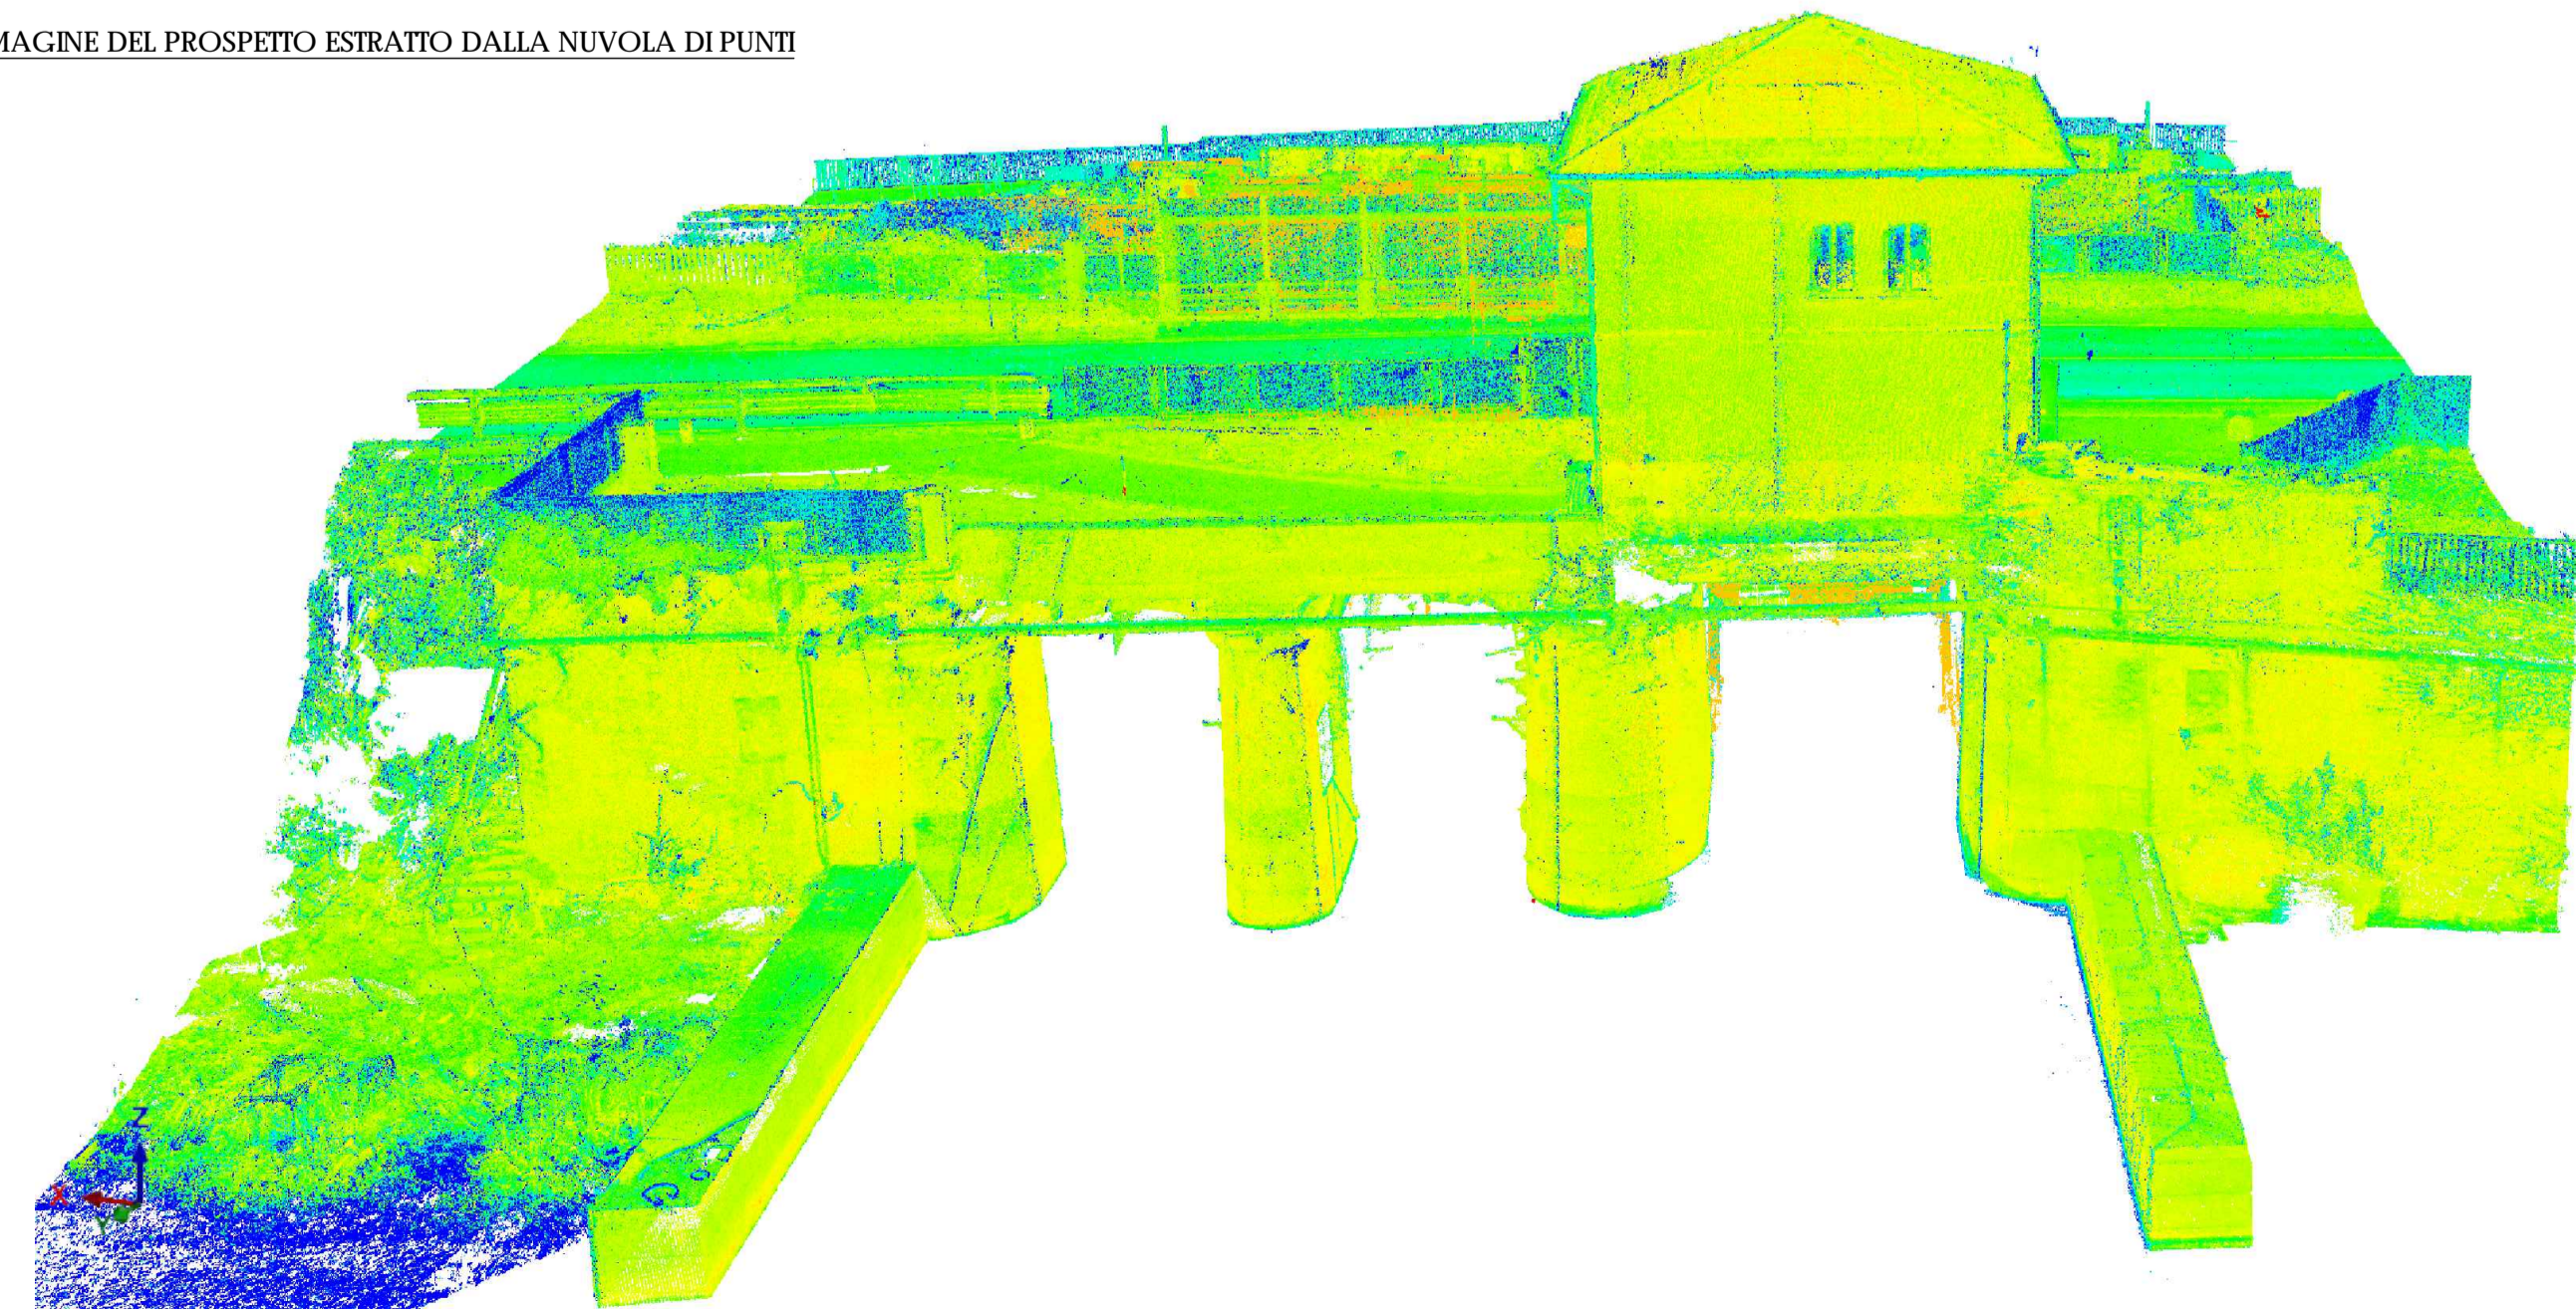
IMMAGINE DEL PROSPETTO ESTRATTO DALLA NUVOLA DI PUNTI
