INDAGINI DIAGNOSTICHE

PONTE

ACQUANEGRA (CR)

PROVA n. 3047/PC
6-12-17 dicembre 2018

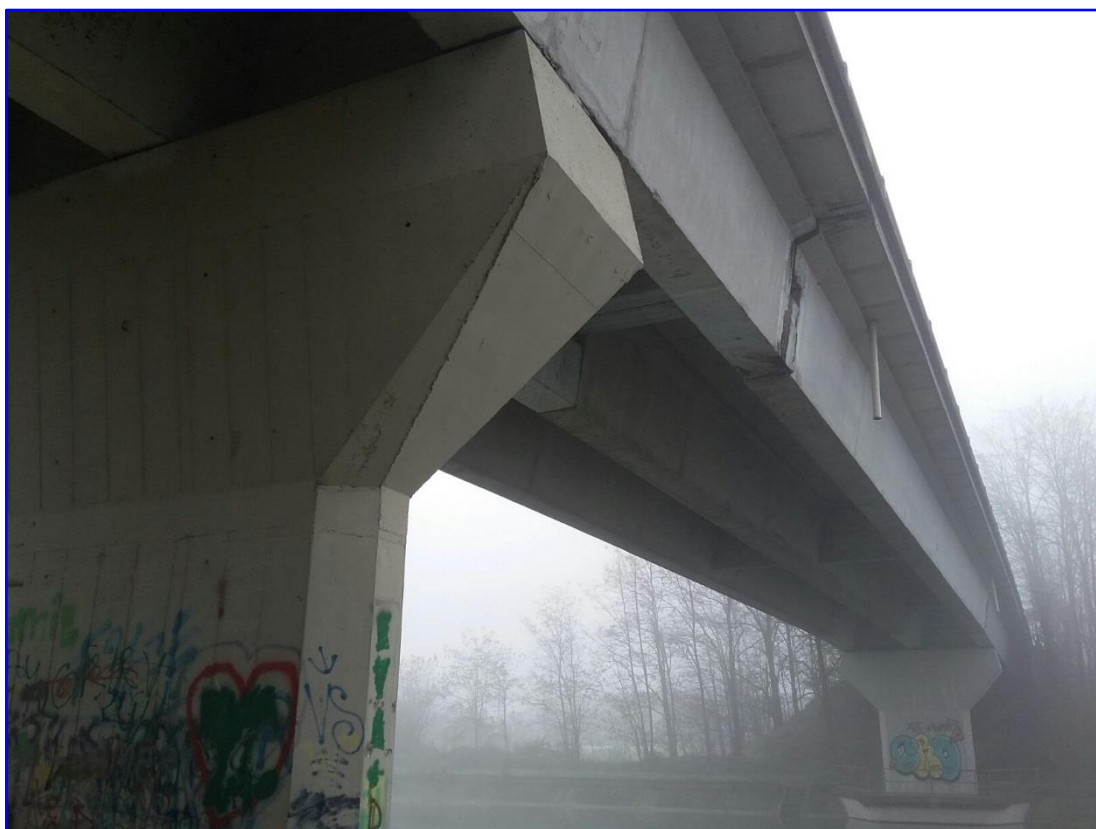
Vista ponte – 135

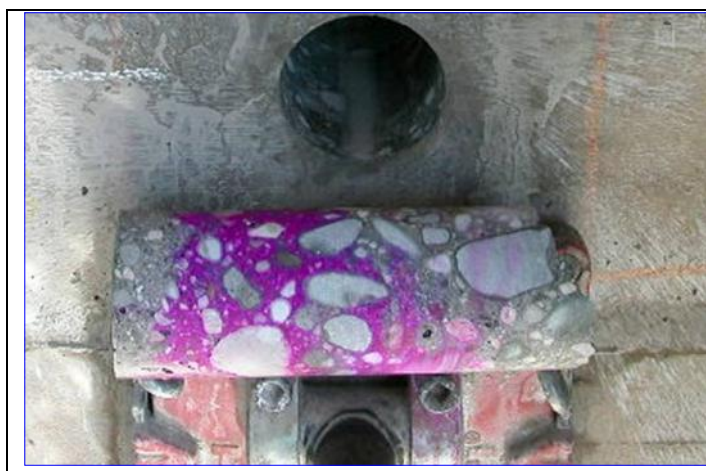
La prova ha lo scopo di determinare la profondità di carbonatazione dello strato superficiale del calcestruzzo.

Esempio:

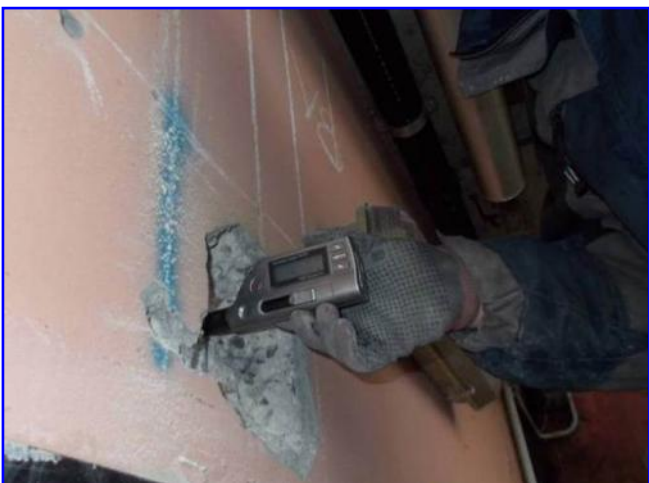
L'indagine tramite microdurometro Vickers ha lo scopo di ottenere una valutazione della resistenza meccanica a trazione dell'acciaio, eseguendo un controllo della durezza mediante l'utilizzo di un microdurometro portatile. La valutazione dell'impronta Vickers viene effettuata per via elettronica con il metodo UCI. Esempio:

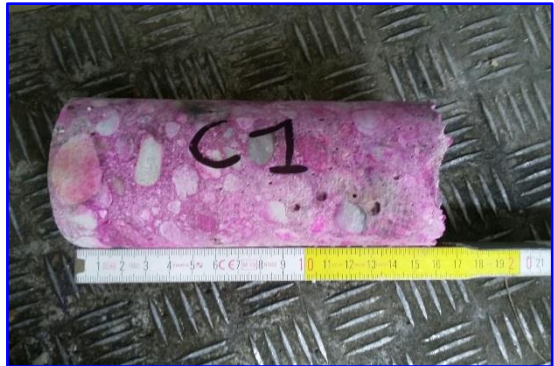
Carota	Elemento	Lunghezza cm	Esposizione Note	Immagini
C1	Pila Lato Nord	15,5	Prelievo effettuato orizzontalmente Carbonatazione assente

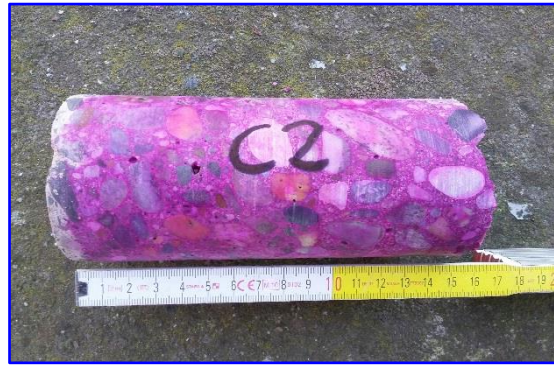
C2	Pila Lato Sud	15,0	Prelievo effettuato orizzontalmente Carbonatazione Media 5 mm

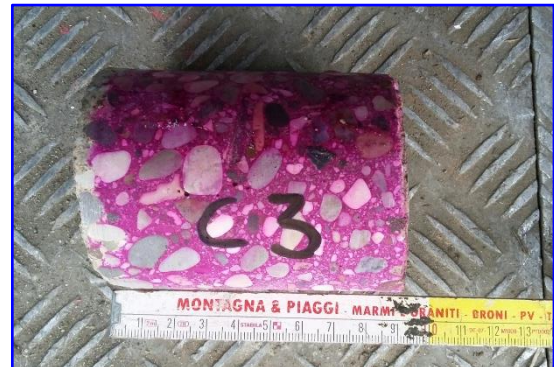
C3	Trave Lato Ovest	9	Prelievo effettuato orizzontalmente Carbonatazione media 5 mm

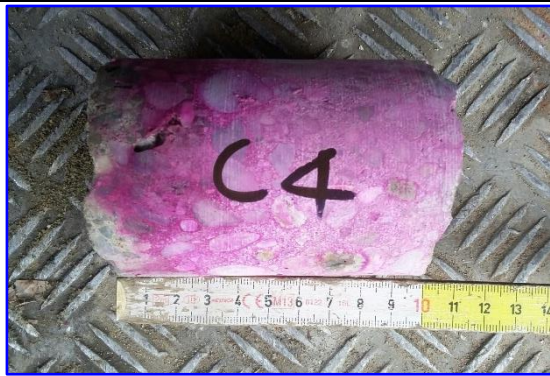
Carota	Elemento	Lunghezza cm	Esposizione Note	Immagini
C4	Trave Lato Ovest	10	<p>Prelievo effettuato orizzontalmente</p> <p>Carbonatazione Media 10mm</p>

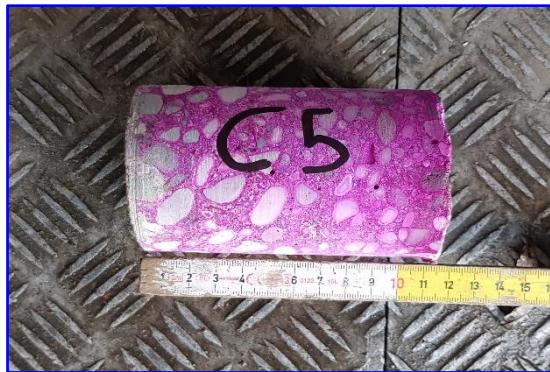
C5	Trave Lato Nord	11,5	<p>Prelievo effettuato orizzontalmente</p> <p>Carbonatazione assente</p>

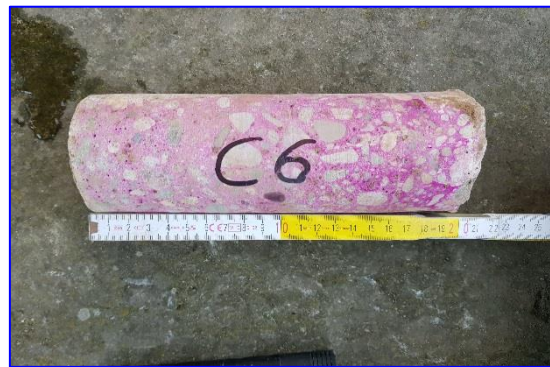
C6	Soletta Spessore 35 cm Di cui 16 cm strato bituminoso	19,5	<p>Prelievo effettuato verticalmente</p> <p>Carbonatazione assente</p>

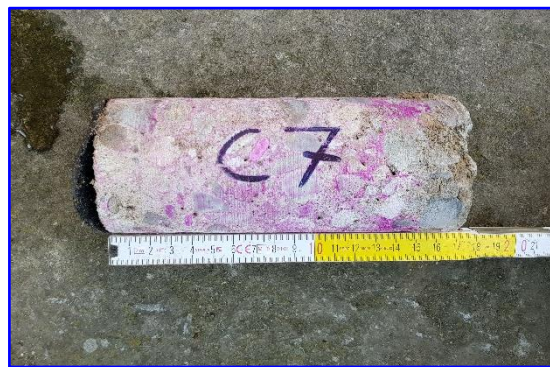
C7	Soletta Spessore 35 cm Di cui 16 cm strato bituminoso	16,5	<p>Prelievo effettuato verticalmente</p> <p>Carbonatazione assente</p>

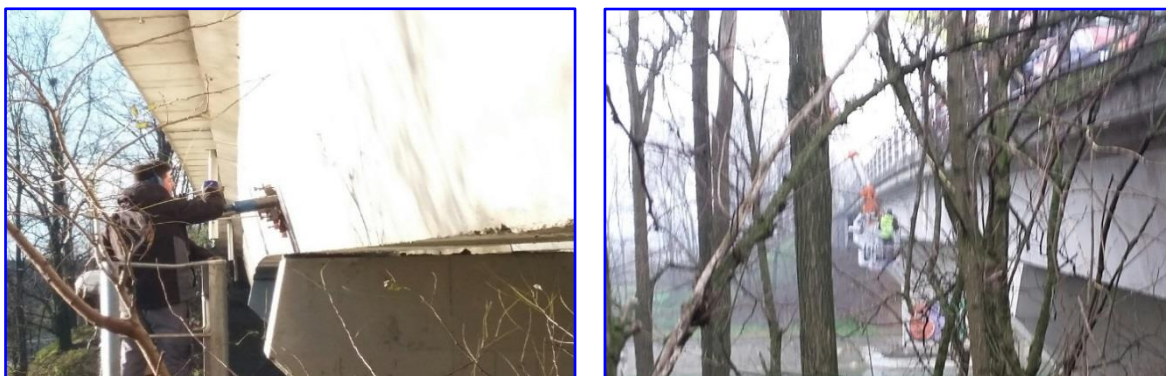
Vista dell'esecuzione delle indagini

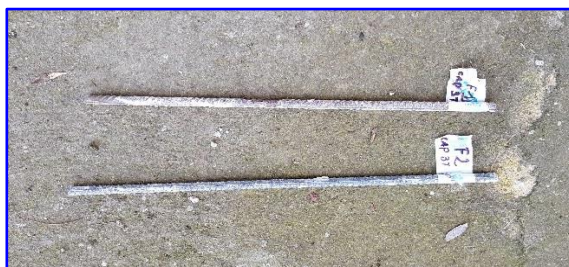
Sono state prelevate due barre d'armatura sulle pile del ponte denominate con la sigla F1 e F2 e sono stati avviate alle prove di trazione presso il Laboratorio.

Vista dei campioni prelevati
